SITUACIÓN DEFICIENCIAS DETERMINADAS

REGISTRO FOTOGRÁFICO  
PROGRAMA DE MANTENIMIENTO DE EDIFICIOS ESCOLARES PÚBLICOS

| NOMBRE DEL ESTABLECIMIENTO: | Escuela Oficial Rural Mixta Caserio Entre Selvas | DIRECCIÓN DEL ESTABLECIMIENTO: | Caserio Entre Selvas Chiquimulilla Santa Rosa |

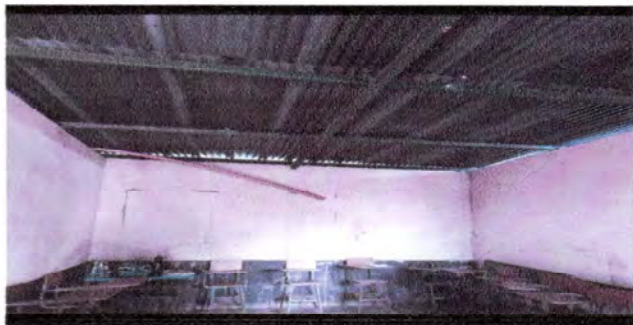
Foto 1: techo de lamina en mal estado salon No.2 con medidas de 6 metros de ancho por 10 metros de largo dando un total de 60 metros cuadrados

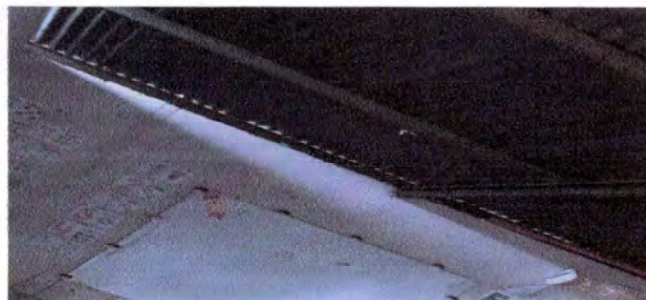
Foto 2: techo de lamina en mal estado salon No.2 Con medidas de 6 metros de ancho por 10 metros de largo dando un total de 60 metros cuadrados

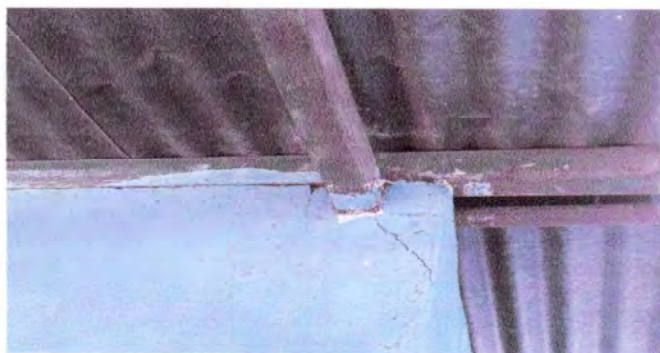
Foto 3: estructuras de metal con oxido y en mal estado salon No.2 con medidas de 6 metros de ancho por 10 metros de largo dando un total de 60 metros cuadrados

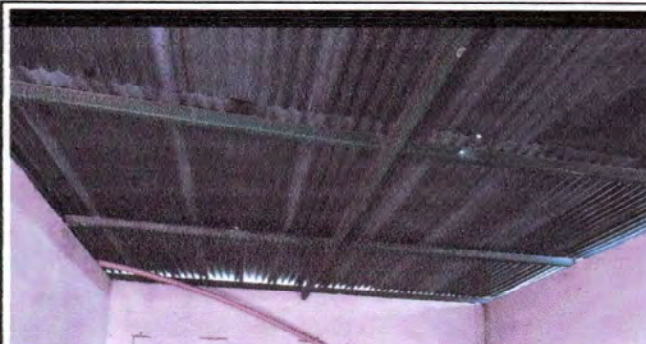
Foto 4: estructuras de metal con oxido y en mal estado salon No.3 con medidas de 6 metros de ancho por 10 metros de largo dando un total de 60 metros cuadrados

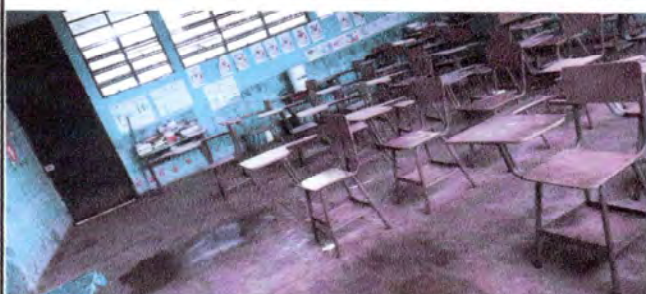
Foto 5: piso de cemento salon No.1 en mal estado con medidas de 10 metros de largo por 3 metros de ancho dando un total de 30 metros cuadrados

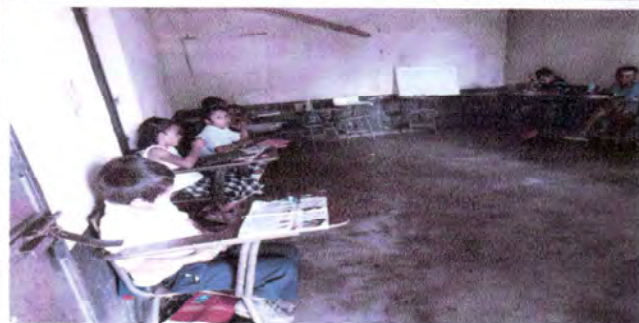
Foto 6: piso de cemento salon No.2 en mal estado con medidas de 6 metros de ancho por 10 metros de largo dando un total de 60 metros cuadrados

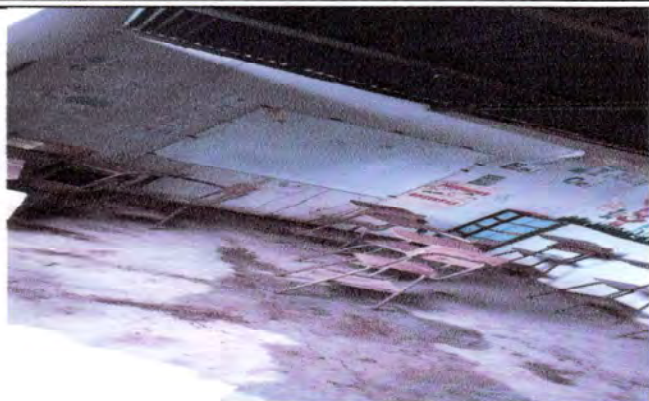
Foto 7: piso de cemento salon No.3 en mal estado con medidas de 6 metros de largo por 10 metros de ancho dando un total de 30 metros cuadrados
