SITUACIÓN DEFICIENCIAS DETERMINADAS

| NOMBRE DEL ESTABLECIMIENTO: | INEB DE TELESECUNDARIA | DIRECCIÓN DEL ESTABLECIMIENTO: | ALDEA EL TRIUNFO |
| CÓDIGO DEL ESTABLECIMIENTO: | 10-10-0027-45 | FECHA: | 5/05/2025 |

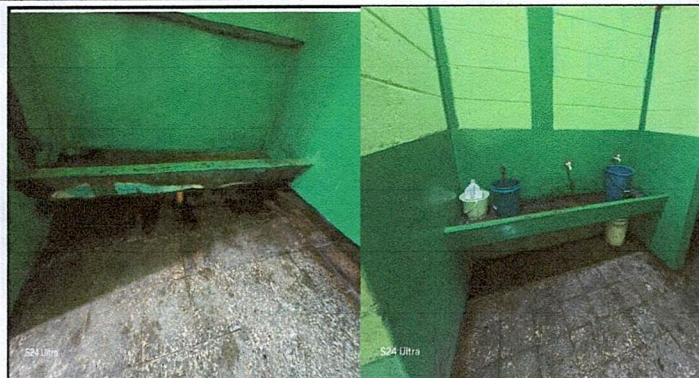
Foto 1: Sanitarios hombres: suministro de mesón con azulejo de 2.10 m de largo y 0.50 m de ancho; con 3 lavamanos; suministro de mingitorio: incluye azulejo tubo perforado y llave de paso: 1.92 m de largo y 0.50 m de ancho. Sustitución de piso de granito por piso cerámico; suministro de azulejo h:1.00 m, en el interior de los sanitarios. Repello y cernido de las paredes.

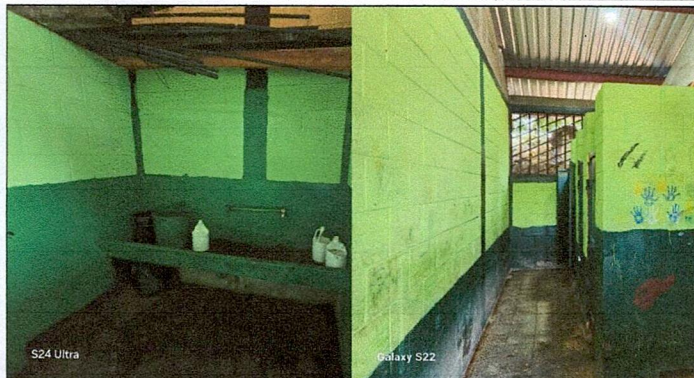
Foto 2: Sanitario de mujeres: suministro de mesón con azulejo de 2.10 m de largo y 0.50 m de ancho; con 3 lavamanos. Sustitución de piso de granito por piso cerámico. Suministro de azulejo h:1.00 m, en el interior de los sanitarios; sustitución de inodoro con sus accesorios. Repello y cernido de las paredes.

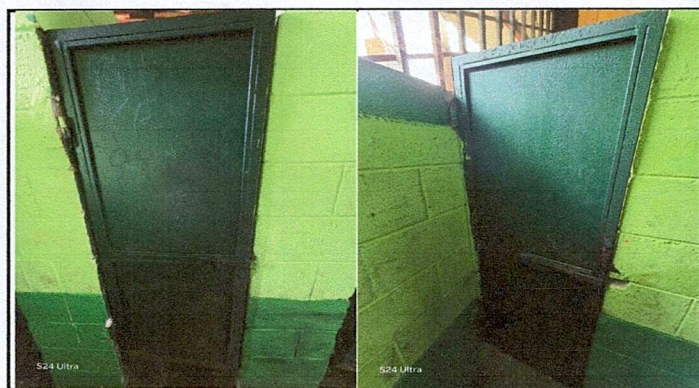
Foto 3: Mantenimiento de 7 puertas en el interior de los sanitarios de hombres y mujeres: 1.75 m de largo por 0.58 m de ancho; lijado, cepillado y aplicación de pintura.

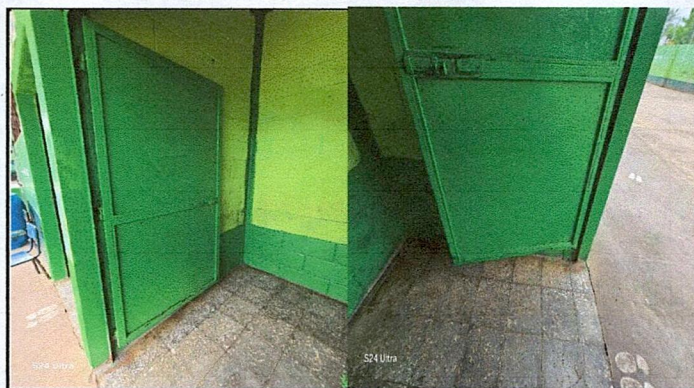
Foto 4: Mantenimiento de las 2 puertas de ingreso al servicio sanitarios de los hombres y mujeres: 1.93 m de largo por 0.98 m de ancho; lijado, cepillado y aplicación de pintura.

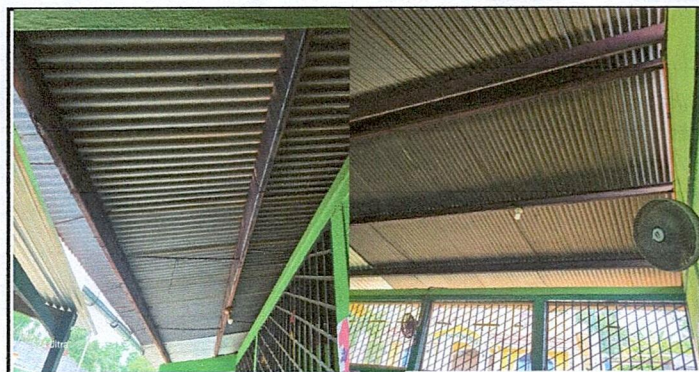
Foto 5: Sustitución de lámina por lámina troquelada Aluzinc calibre 26 LEG (0.40 mm), incluye capotes. Mantenimiento de 8 costaneras: lijar, cepillar y aplicar pintura; y sustitución de una costanera 7" x 2".

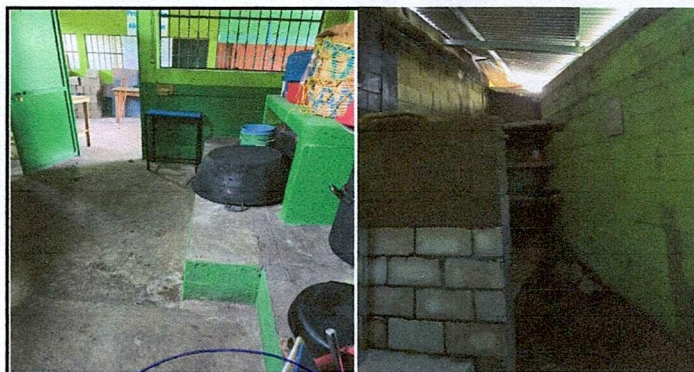
Foto 6: Sustitución de piso líquido por piso cerámico en el interior de la cocina. Repello y cernido de las paredes del interior de la cocina.
