SITUACIÓN DEFICIENCIAS DETERMINADAS PREVIO ☒ DURANTE ☐ POSTERIOR ☐

| NOMBRE DEL ESTABLECIMIENTO: | ESCUELA OFICIAL RURAL MIXTA EORM | DIRECCIÓN DEL ESTABLECIMIENTO: | CANTON EL JARDIN |
| CÓDIGO DEL ESTABLECIMIENTO: | 10-19-003-43 | FECHA: | 16/06/2025 |

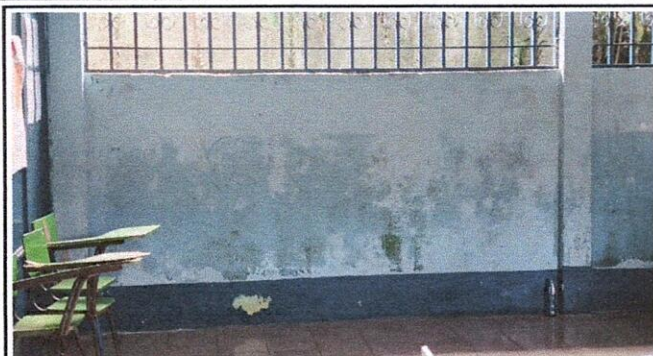
Foto 1: Se observan las paredes en mal estado debido a la humedad, en las 3 aulas de la planta alta, en algunos puntos el repello se esta levantado debido al problema

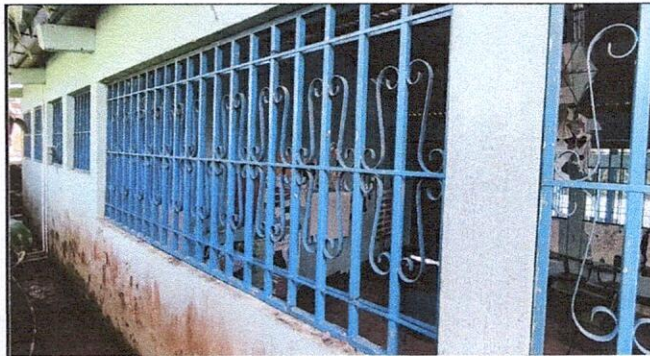
Foto 2: Se observan ventanales sin ventanas que permiten ingreso de lluvia en la parte de atrás de una de las aulas de la planta alta

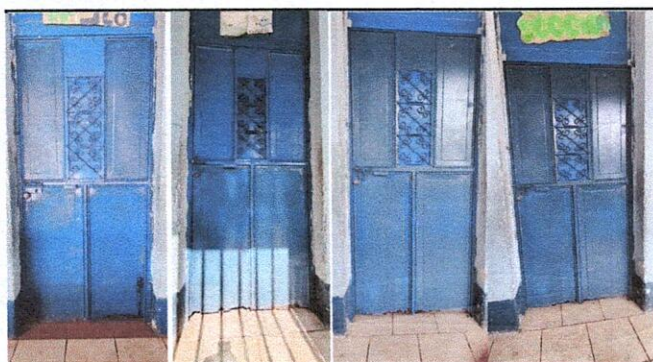
Foto 3: Se observan en mal estado las 4 puertas de las 3 aulas y de servicio sanitario de la parte alta, las cuales ameritan el cambio

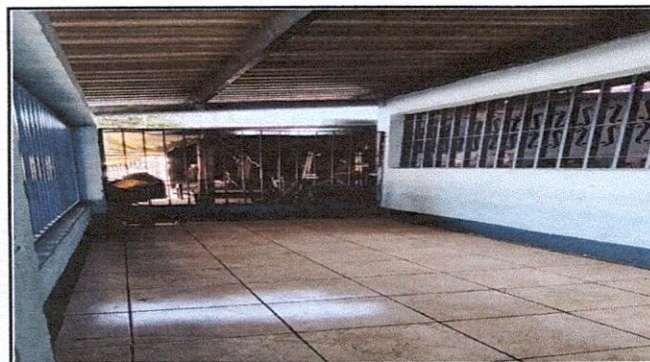
Foto 4: Se observan en este espacio del corredor de la planta alta, lugar donde amerita la instalacion de una pila con sus servicios el cual facilitara el acceso al el agua potable

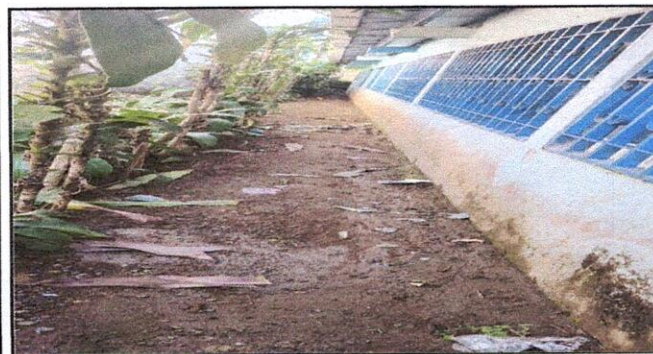
Foto 5: Se observa la nesecidad de levantar bloqueado de concreto con sus respectivas columnas y soleras, para garantizar la proteccion de las paredes de las aulas en la planta alta de la escuela

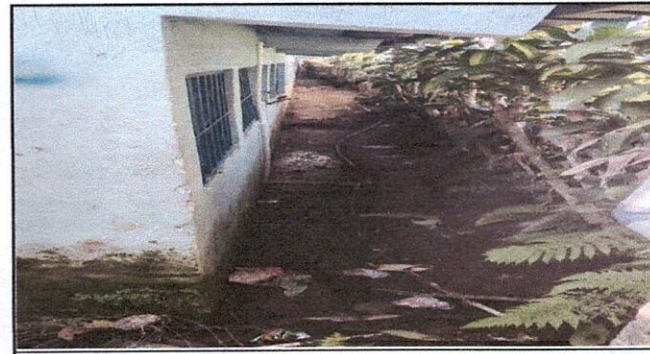
Foto 6: observa en la parte de atrás de las aulas de la planta alta, que hace falta la banqueta con el desnivel adecuado para evacuar el agua de lluvia, deribado de la humedad las paredes estan sufriendo daños

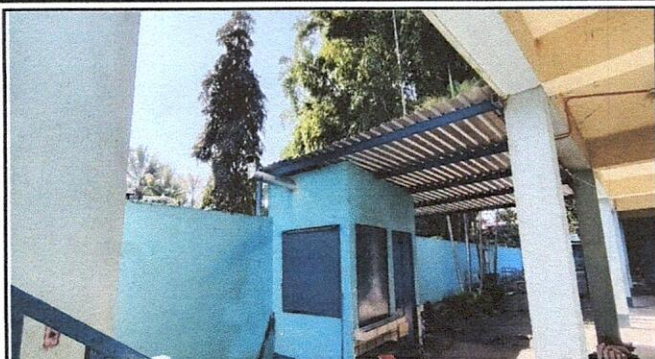
Foto 7: Se observa la necesidad de la ampliacion de la cocina de parvulos ya que la cocina actual es mu pequeña y dificulta a las personas encargadas de la cocina realiizar su trabajo con una mejor eficiencia

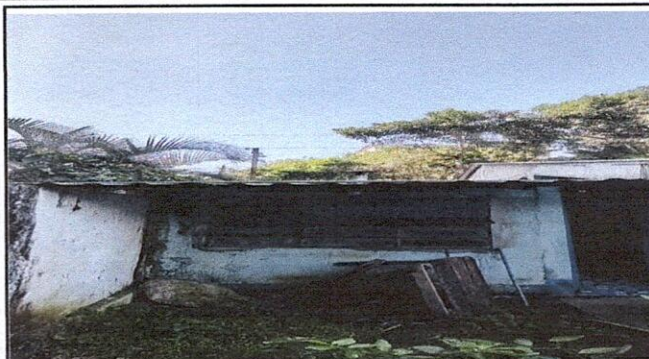
Foto 8: Se observa la ventana de la cocina de primaria en mal estado, por tal motivo se ve la necesidad de realizar el cambio por una nueva

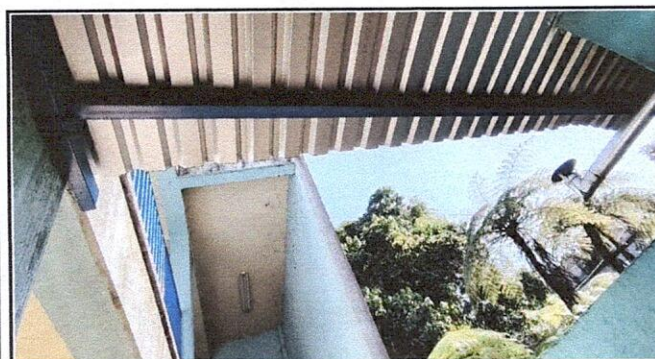
Foto 9: Se observa la necesidad de ampliar la galera de la cocina de parvulos hacia las gradas del segundo nivel, para evitar que los alumnos se mojen al momento de la lluvia

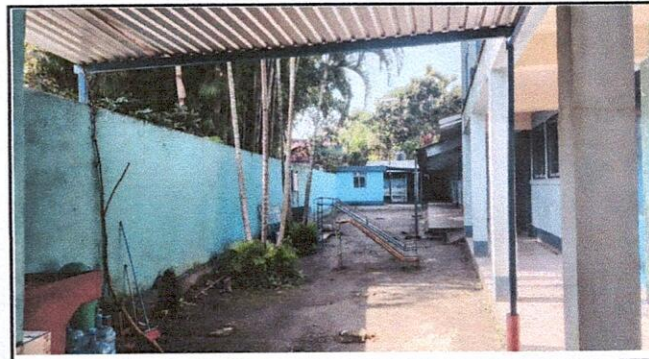
Foto 10: Se observa una parte de la galera de la cocina de parvulos en la cual se nesecita la ampliacion de dicha galera pr problema de agua de lluvia

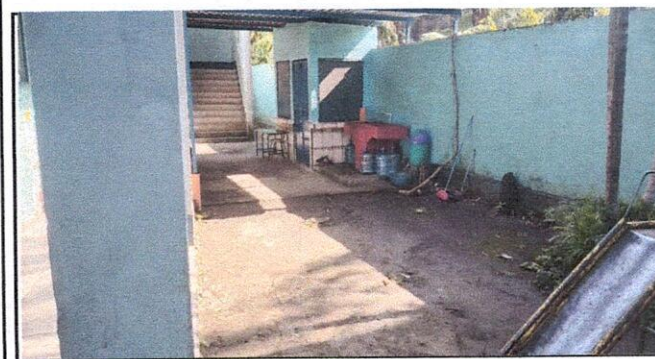
Foto 11: Se observan patio de tierra, al momento en que cae la lluvia se hace charco y ya no se puede caminar, es necesario la fundicion de torta de concreto

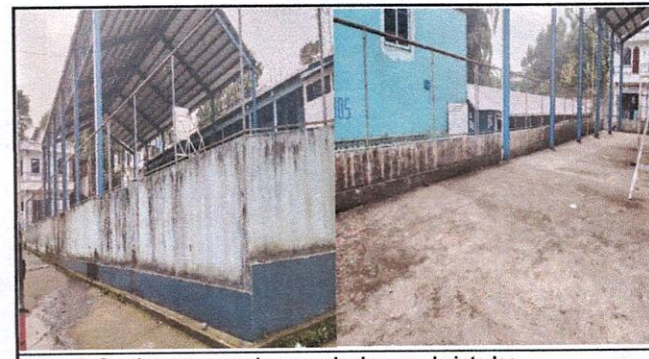
Foto 12: Se observan paredes manchadas y mal pintadas
