REGISTRO FOTOGRÁFICO  
PROGRAMA DE MANTENIMIENTO DE EDIFICIOS ESCOLARES PÚBLICOS

PRA-FOR-123  
Versión 1

| NOMBRE DEL ESTABLECIMIENTO: | INEB DE TELESECUNDARIA | DIRECCIÓN DEL ESTABLECIMIENTO: | ALDEA MORAZAN |
| CÓDIGO DEL ESTABLECIMIENTO: | 10-20-0017-45 | FECHA: | 20/11/2025 |

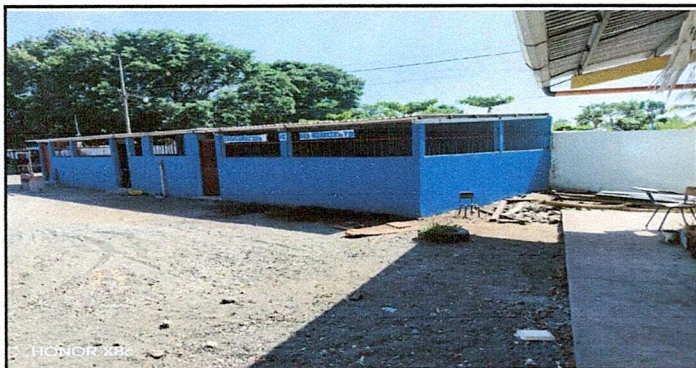
Foto1: sustitucion de coscandra de madera por costanera metalica 2x3. sustitucion de lamina por lamina troquelada cal 26 (modulo de aula)

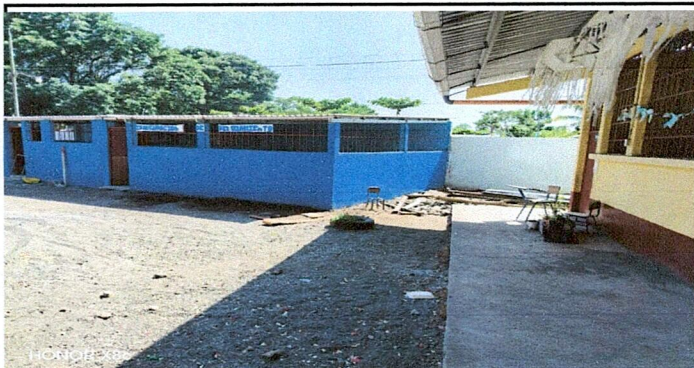
Foto 2: Suministro de block para circulación de muro (incluye columnas de 0.15 x 0.15 x 1.00 mts con hierro Ø 1/2" est. 1/4 + solera de 0.20 x 0.15 con hierro Ø 3/8" est. 1/4") (modulo de aula)

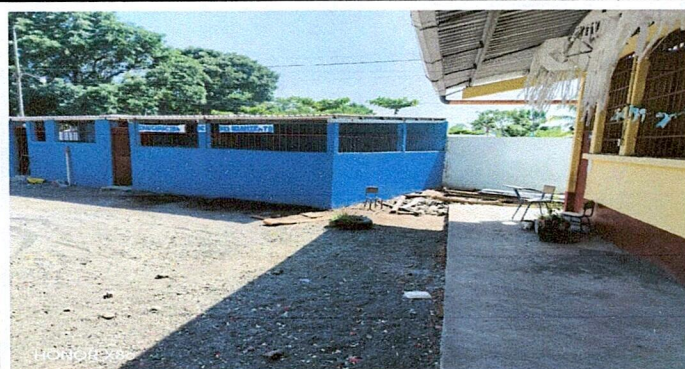
Foto 3: suministro de pintura en muros interiores y exteriores

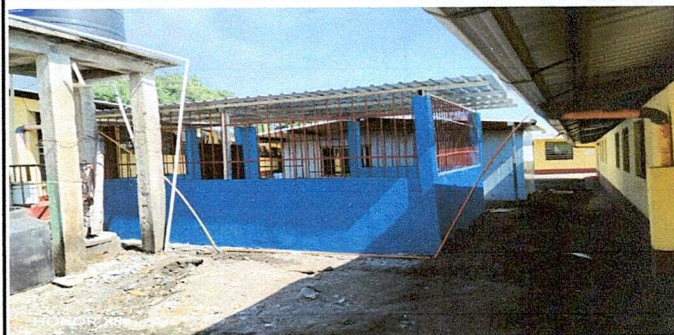
Foto 4: Sustitución de costanera de madera por costanera metálica 2 x 3. Sustitución de lámina por lámina troquelada cal. 26

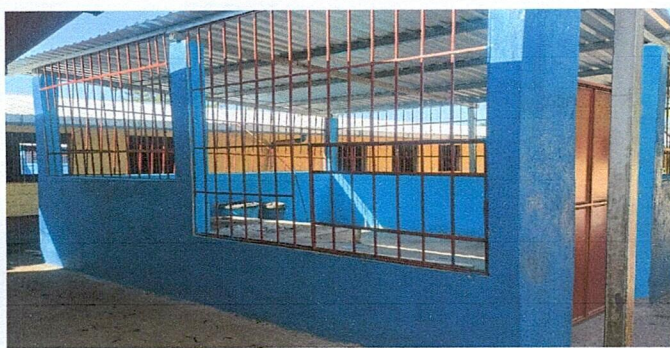
Foto 5: suministro e instalacion de balcon metalico con marco de angular 1x1 reforzado con hierro 3/8 area cocina

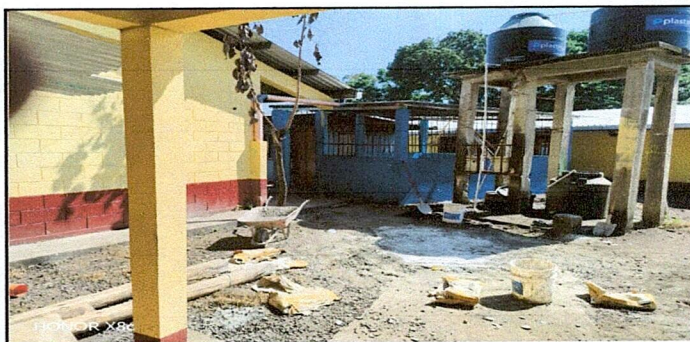
Foto 6: Sustitución de tinaco por tinaco de agua 1,100 lts. Suministro de tubería Ø 1" mas accesorios (instalación para servicios sanitarios)
