SITUACIÓN DEFICIENCIAS DETERMINADAS

| DEPARTAMENTO: | Totonicapán | MUNICIPIO: | San Cristóbal Totonicapán |
| NOMBRE DEL ESTABLECIMIENTO: | EOUM | DIRECCIÓN DEL ESTABLECIMIENTO: | Barrio La Independencia |
| CÓDIGO DEL ESTABLECIMIENTO: | 08-02-0490-43 | FECHA: | 2/06/2025 |

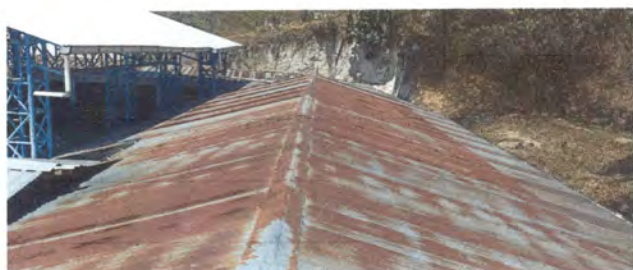
Foto 1: Sustrucción de lamina acanalada por lamina troquelada de 6 aulas y 2 bodegas

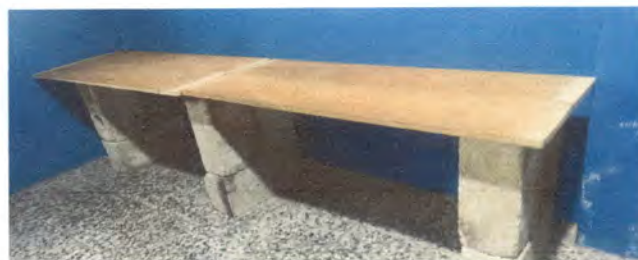
Foto 2: Sustrucción de mesa provisional por una mesa de cocina de concreto con puertas y espacio para embodegar los productos.

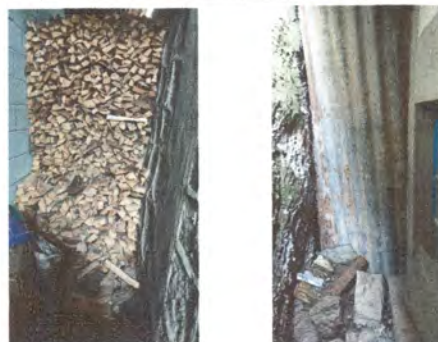
Foto 4: Ese espacio detrás de la leña es un área descubierta, se realizar una pared de 2.5 metros de alto por 1.5 de ancho, para sellar ese espacio. En la parte de atrás esta solamente cubierto por lamina hay que asegurarlo.

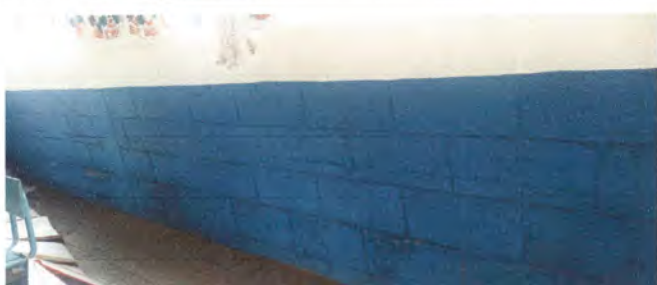
Foto 5: Sabieta un área de 90 centímetros de ancho por 26 metros de largo por humedad, abarca parte de 3 aulas.
