SITUACIÓN DEFICIENCIAS DETERMINADAS

| NOMBRE DEL ESTABLECIMIENTO: | ESCUELA OFICIAL RURAL MIXTA ALDEA SAQUICOL | DIRECCIÓN DEL ESTABLECIMIENTO: | ALDEA SAQUICOL |

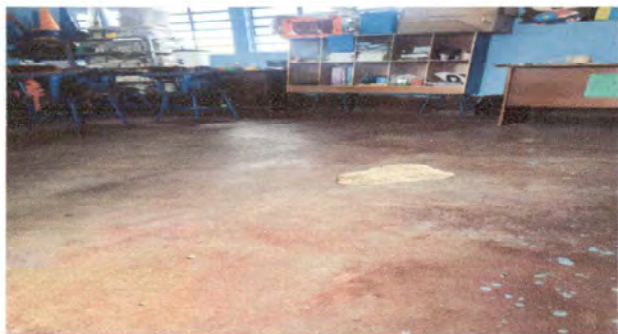
En la siguiente fotografía se observa el estado actual del piso que tiene un agujero del modulo numero 1 mismo que mide 8 metros por 5 metros que tambien necesita remosamiento colocandole piso ceramico

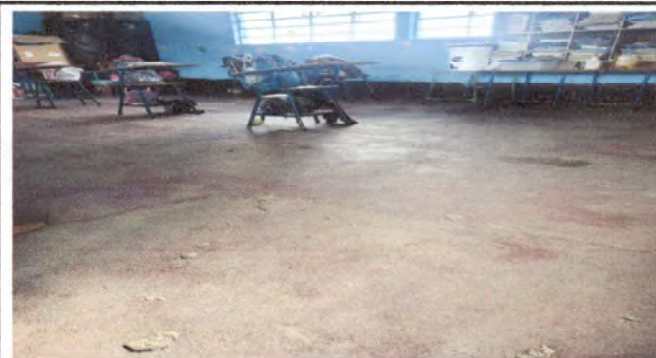
Foto 2: en la fotografia se observa el estado actual del modulo 2 el piso tiene muchas grietas pequeños agujeros que mide 8 metros por 5 metros tambien necesita remosamiento por contar con piso rustico

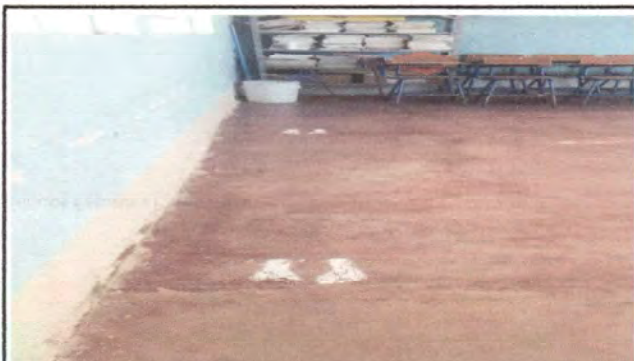
Estado del modulo numero 3 tambien cuenta con las características de los anteriores con la medida de 8 metros de laro por 5 metros de ancho tambien cuenta con grietas por lo que necesita remosamiento

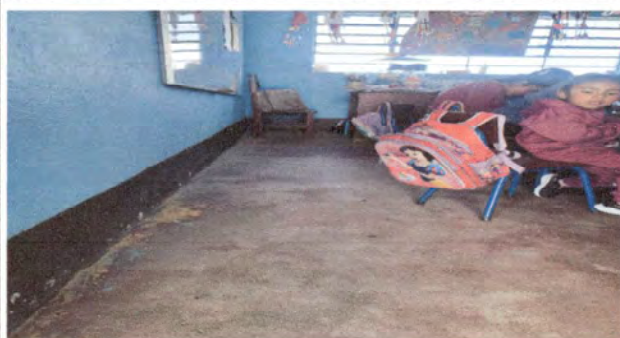
Foto 4: Aqui vemos la bodega del centro educativo con una medida de 3.50 metros po 5 metros tambien cuenta con un piso rustico que necesita remosamiento

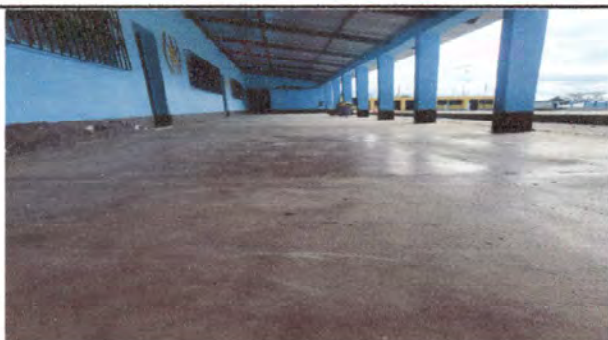
Foto 5: Aqui podemos apreciar el patio del centro educativo donde es necesario acerle remodelación aqui se utilizará piso granito mide 26 mts por 3 metros de ancho. Tambien se colocará 22 metros de socalo en todos los modulos en parte interna del centro educativo.

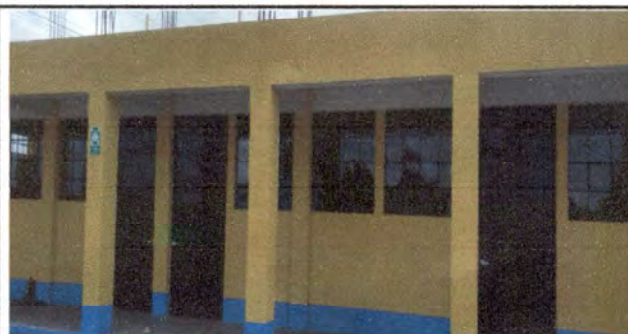
Foto 6: se puede observar la ausencia de balcones en el nodulo 4 por que los vidrios corren el riesgo de ser quebrados por los alumnos en el horario de receso se instalare 12 metros cuadrados de balcones tipo metal.
