SITUACIÓN DEFICIENCIAS DETERMINADAS

| NOMBRE DEL ESTABLECIMIENTO: | Escuela Oficial Rural Mixta Aldea Loma Pareja | DIRECCIÓN DEL ESTABLECIMIENTO: | Aldea Loma Pareja |
| CÓDIGO DEL ESTABLECIMIENTO: | 19-01-0132-43 | FECHA: | 28/07/2025 |

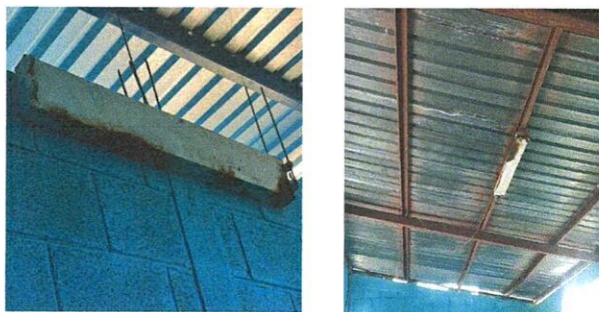
**Reparación de sistema Eléctrico**

Foto1: Lámparas en mal estado de toda la escuela. Las lámparas no sirven la escuela no cuenta con iluminación.

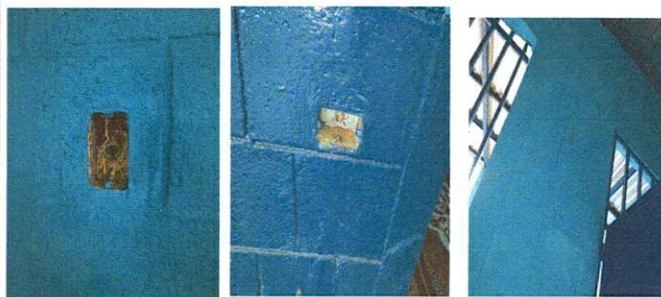
**Reparación de sistema Eléctrico**

Foto 2: Se instalará un circuito, la caja del circuito y el flipon se encuentran en buen estado, se sustituirá el cableado, tomacorrientes, lámparas, plafoneras, interruptores, y todos sus accesorios.

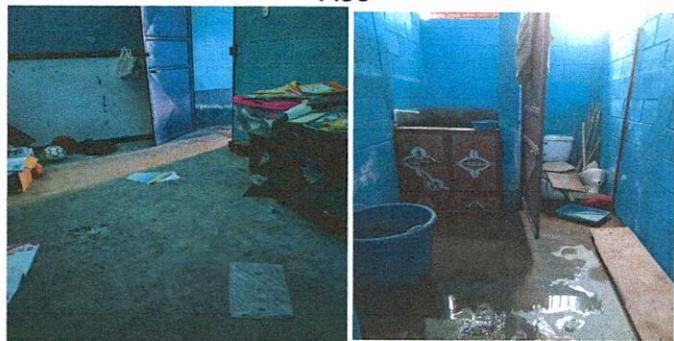
**PISO**

Foto 3: Sustitución de piso cerámico en baños y una aula. Se desea sustituir el piso del baño por piso cerámico morroñoso velando la integridad de los niños por una caída cuando se moja. Igual el aula o bodega se desea sustituir ya que se encuentra en mal estado.

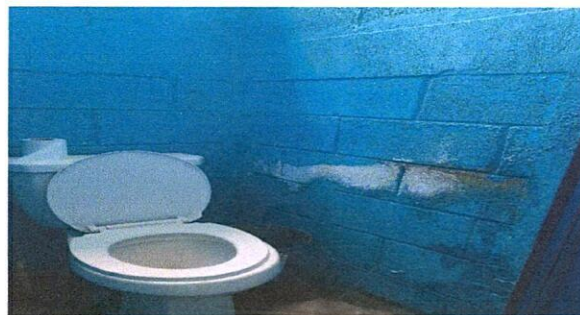
**Azulejo**

Foto 4: Sustitución de azulejo en paredes de baños dañadas. Se desea colocarle azulejo ya que las paredes se están poniendo blancas y la pintura se cae de las paredes. Para proteger la pared y tener una mejor higiene se desea colocar azulejo.

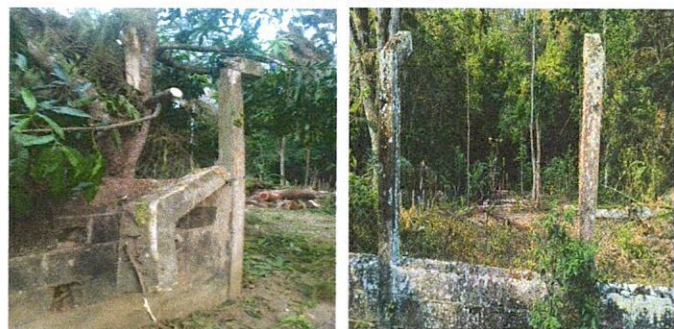
**MURO PERIMETRAL**

Foto 5: Reparación de muro perimetral Dañado por lluvia. Se levantarán siete pilas de bloques mas reforzamiento de columnas ya que se ha dañado por lluvia y también han intentado ingresar ladrones a la escuela por eso se reforzará y se le colocará alambre de púas.

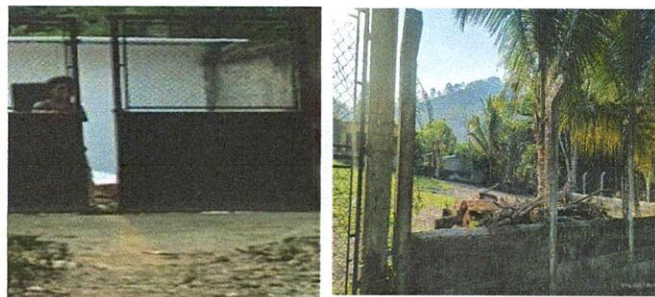
**MURO PERIMETRAL**

Foto 6: Sustitución de portón de metal dañado. Se desea sustituir ya que se dañó por la lluvia y sale mejor cambiarlo ya que por la seguridad de la escuela y de los niños se va a hacer todo de metal sin malla.

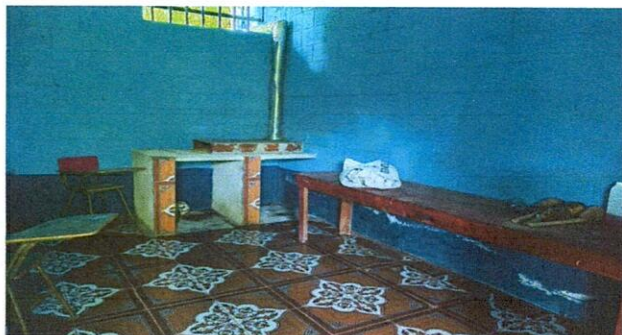
**REPARACIÓN DE COCINA**

Realización de gabinetes para guardar utensilios de cocina, ollas, cucharones, frideras, sartenes y producto no perecedero.

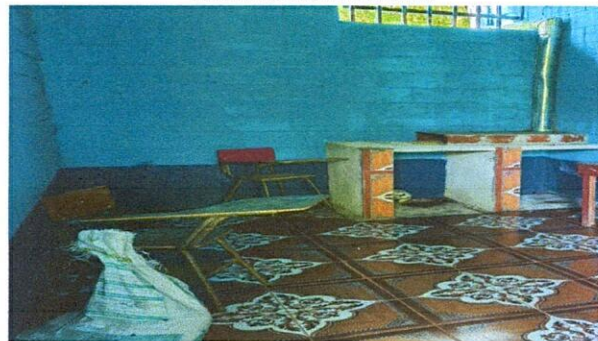
**REPARACIÓN DE COCINA**

Realización de una plancha para colocar la comida cuando ya este preparada.

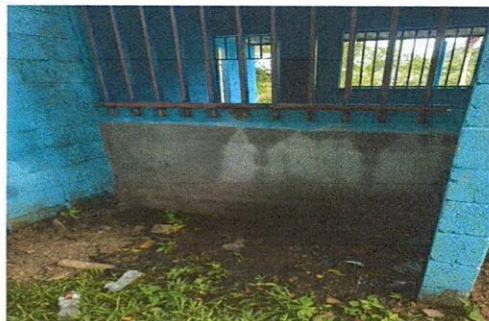
**PINTURA DE MUROS EXTERIORES**

PINTURA EN MUROS EXTERIORES DAÑADOS POR LA LLUVIA CONSTANTE.

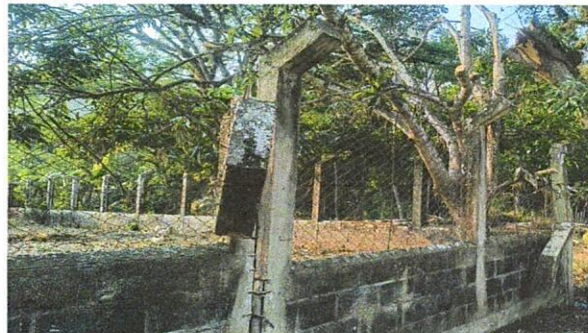
**PINTURA DE MUROS EXTERIORES**

DESPUES DE LA REPARACION ES CONVENIENTE PINTAR EL AREA EXTERIOR DEL MURO PERIMETRAL.
