REGISTRO FOTOGRÁFICO  
PROGRAMA DE MANTENIMIENTO DE EDIFICIOS ESCOLARES PÚBLICOS

SITUACIÓN DEFICIENCIAS DETERMINADAS

| NOMBRE DEL ESTABLECIMIENTO: | Centro de Educacion Integral PAIN aldea el maguey | DIRECCIÓN DEL ESTABLECIMIENTO: | Aldea El Maguey |
| CÓDIGO DEL ESTABLECIMIENTO: | 19-01-0887-42 | FECHA: | 28/04/2025 |

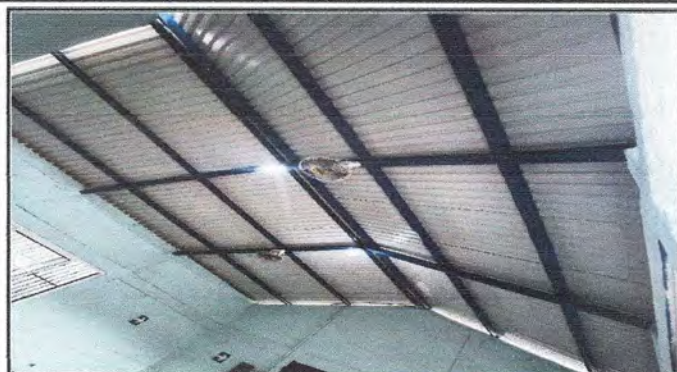
Numeral 3.6 y 3.7 Ventiladores Giratorios Para Cocina y Aula (2 en cocina, 1 extra en 1 aula) y sus instalaciones electricas para abastecimiento de energia.

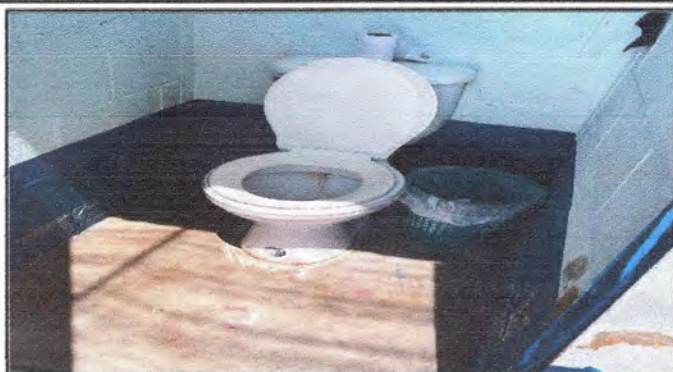
Numeral 4 (4.1) Inodoros en mal estado (Estan agrietados por la parte de atrás, se trataron de arreglar con porcelana pero no funciona, y estan mal instalados porque suelta demasiado mal olor y esta cerca de la cocina.

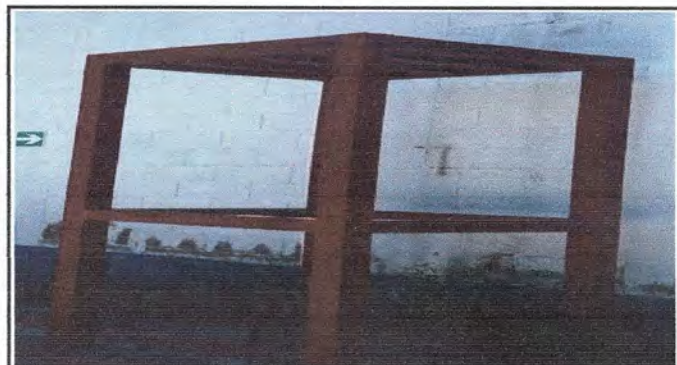
Numeral 4.2 Suministro e Instalacion de Deposito de Agua, en estructura existente de torre de tinaco.

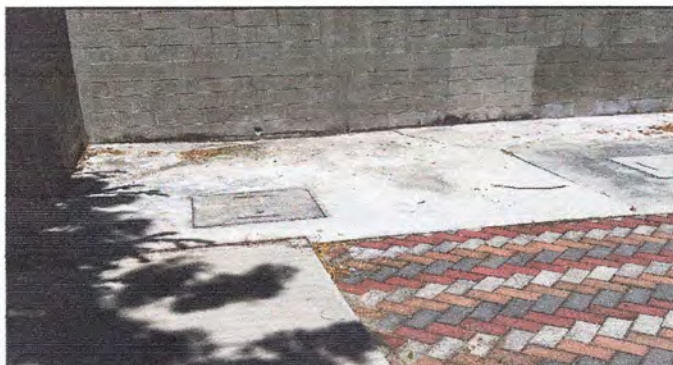
Numeral 4.3 Demoler losa de Pozo de Absorcion y Reponerla. (Losa esta quebrada, salen malos olores, y presenta hundimiento pegada al tapial. (No esta fundida con tapial)

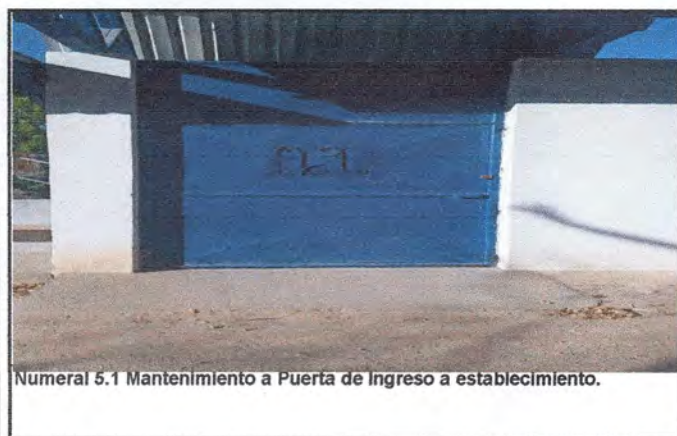
Numeral 5.1 Mantenimiento a Puerta de Ingreso a establecimiento.

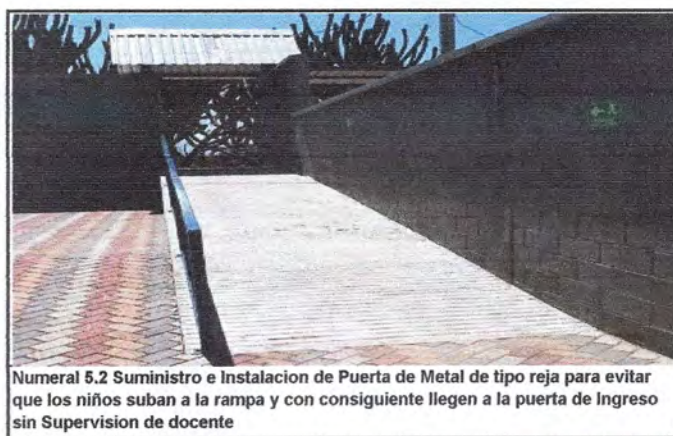
Numeral 5.2 Suministro e Instalacion de Puerta de Metal de tipo reja para evitar que los niños suban a la rampa y con consiguiente lleguen a la puerta de Ingreso sin Supervision de docente

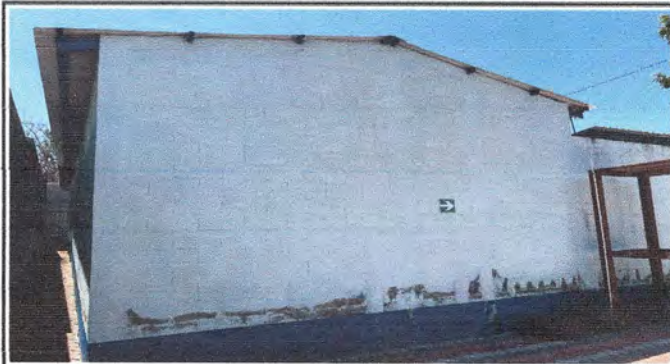
Numeral 1: Pintura en mal estado, (Aplicación de Impermabilizante, y Zocalo a una altura de 0.60m)

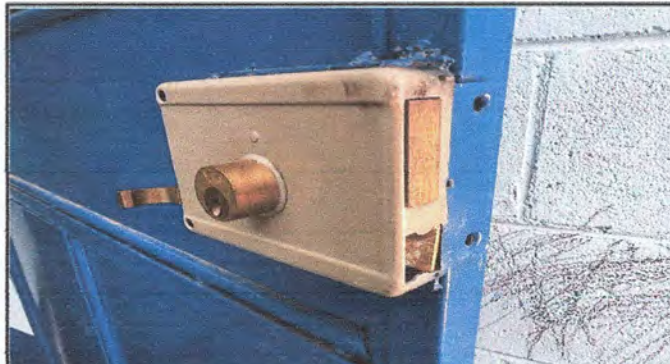
Numeral 2.1 Sustitucion de chapa en mal estado.

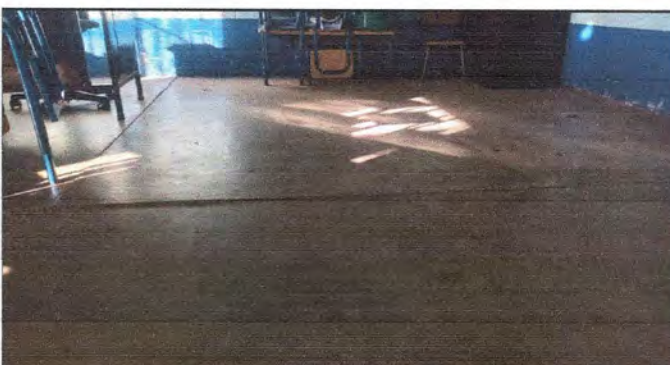
Numeral 2.2 Sustitución de Piso de Cemento Liquido, esta desanivelado (Levantado en una esquina y Hundido en el Opuesto)

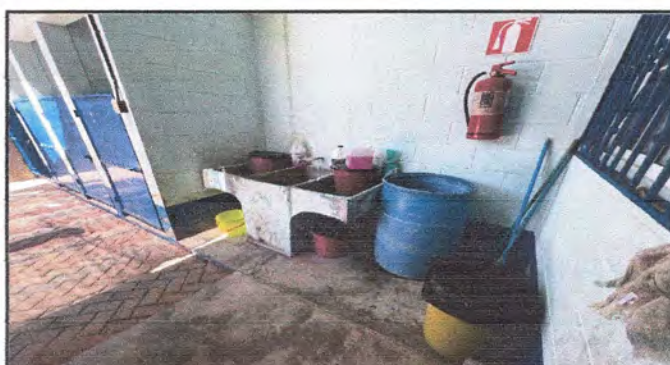
Numeral 3.1 Pila de 2\*1 de 2 lavaderos. (pila existente prefabricada, sera sustituida por una fabricada con mano de obra)

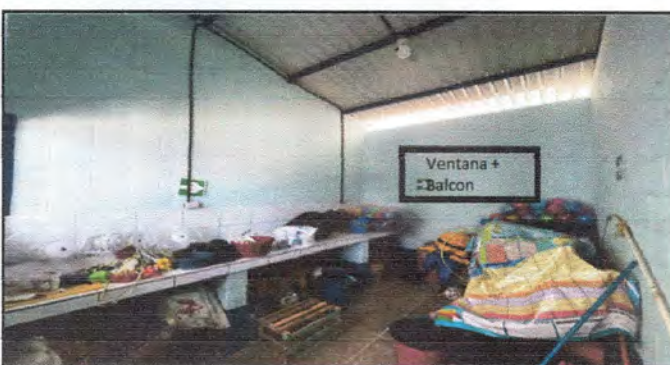
Numeral 3.2, 3.3 y 3.4 (Demolicion en pared, ventana de pvc y balcon metalico)

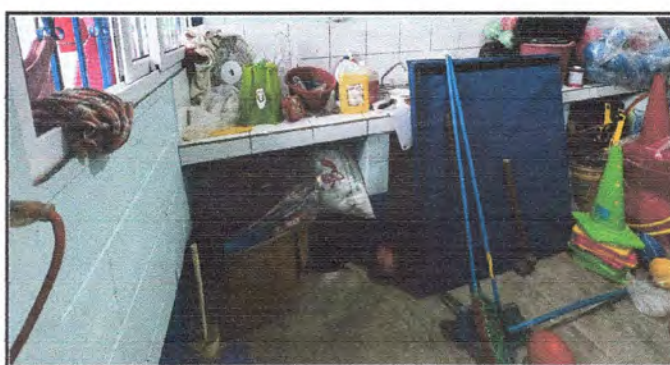
Numeral 3.5 Suministro e Instalacion de Puertas Dobles de PVC en Gabinete Existente.
