# REGISTRO FOTOGRÁFICO PROGRAMA DE MANTENIMIENTO DE EDIFICIOS ESCOLARES PÚBLICOS

SITUACIÓN DEFICIENCIAS DETERMINADAS:

| NOMBRE DEL ESTABLECIMIENTO: | EORM CASERIO COCALITOS ALDEA MAYUELAS | DIRECCIÓN DEL ESTABLECIMIENTO: | CASERIO COCALITOS ALDEA MAYUELAS |
| CÓDIGO DEL ESTABLECIMIENTO: | 19-04-0040-43 | FECHA: | 7/11/2025 |

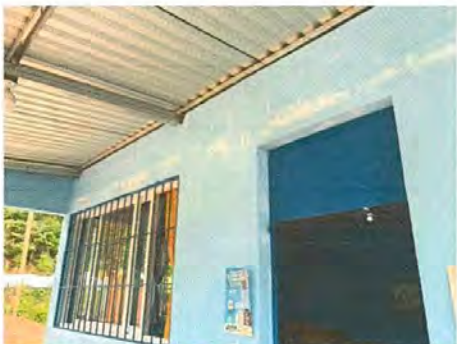
Foto1: Exterior de aulas en donde se propone pintura, en la parte alta se puede observar el mal estado de la pintura así como lo que parece un hongo lo cual representa un riesgo para la salud de los alumnos.

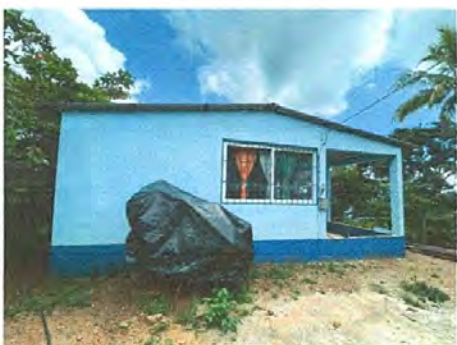
Foto 3. Es necesaria la instalacion de canales de aguas pluviales a ambos lados y así evitar el encharcamiento y erosion por corrimiento de agua.

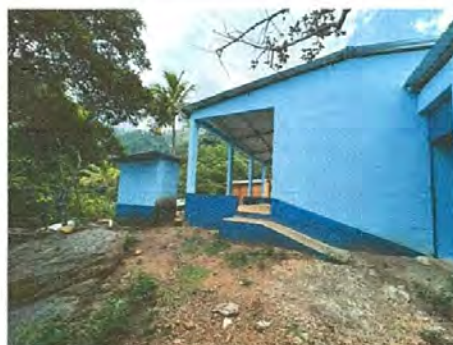
Foto 4. Necesaria la baqueta para facilitar el transito de los alumnos en los alrededores del establecimiento y así tambien proteger la infraestructura del mismo. Ademas se propone la instalacion de baranda en rampa de acceso.

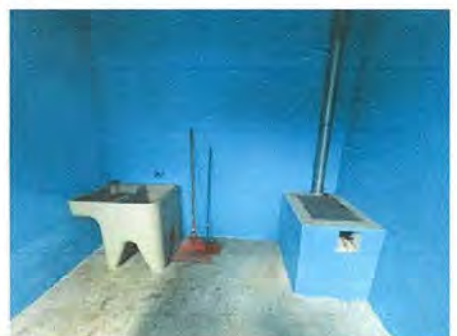
Foto 5. Necesario un meson para realizar tareas de cocina así como la instalacion de piso y azulejo en paredes como medidas sanitarias.

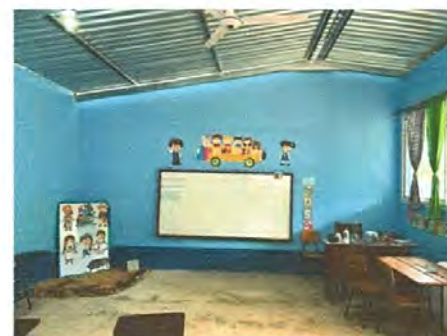
Foto 6: Estado actual de piso en aulas, se pretende instalar piso ceramico

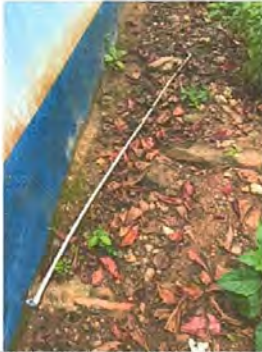
Foto 7. Estado actual red de suministro de agua al establecimiento

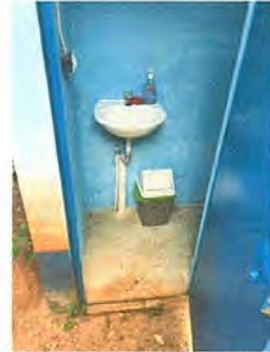
Foto 8. Estado actual de sanitario, es necesaria la instalacion de piso ceramico y azulejo para mejorar las condiciones sanitarias.

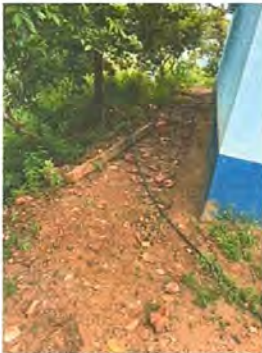
Foto 9. Actualmente el agua se lleva al establecimiento por medio de manguera de riego, por lo mismo es necesario la instalacion de tubería para mejorar las condiciones.
