REGISTRO FOTOGRÁFICO  
PROGRAMA DE MANTENIMIENTO DE EDIFICIOS ESCOLARES PÚBLICOS

SITUACIÓN DEFICIENCIAS DETERMINADAS      PREVIO ☐      DURANTE ☐      POSTERIOR ☒

| NOMBRE DEL ESTABLECIMIENTO: | ESCUELA OFICIAL RURAL MIXTA | DIRECCIÓN DEL ESTABLECIMIENTO: | ALDEA SANTA ELENA, SAN DIEGO, ZACAPA |

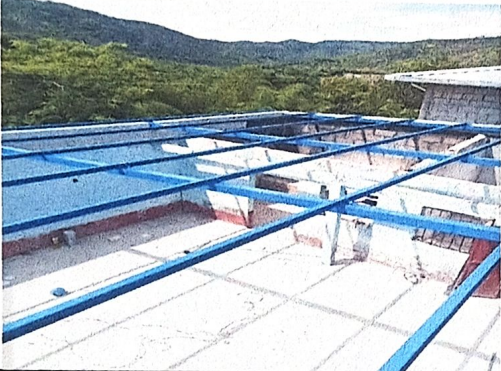
Foto1: Sustitución de estructura de madera por soporte de metal

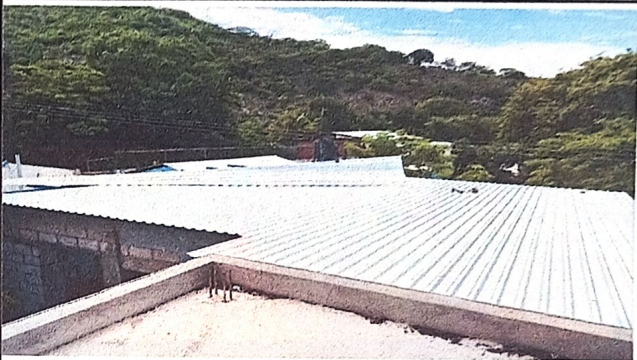
Foto 2: Sustitución de lámina ondulada por lámina troquelada calibre 26 aluzinc

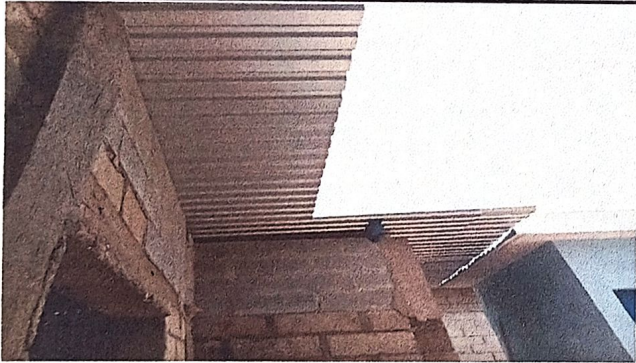
Foto 3: Sustitución de lámina ondulada por lámina troquelada calibre 26 Aluzinc, sustitución de estructura de madera por soporte de metal. Levantado de 3 hiladas de block.

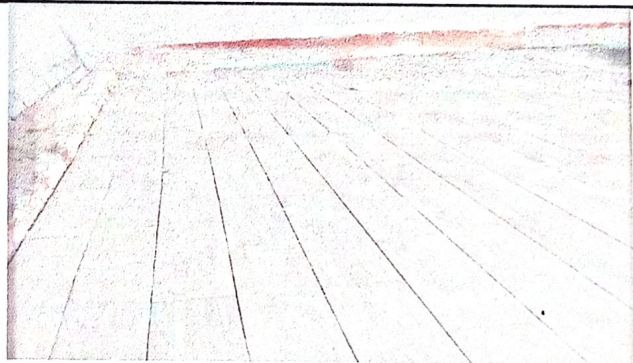
Foto 4: Sustitución de piso de torta de cemento por piso cerámico mate.

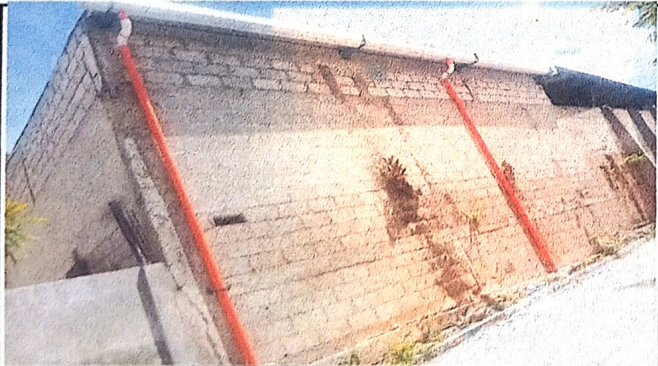
Foto 5: Instalación de canal de metal.

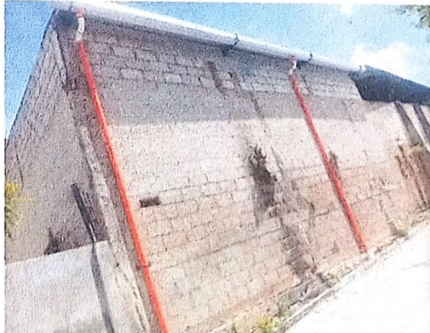
Foto 6: Bajadas de agua pluviales.
