SITUACIÓN DEFICIENCIAS DETERMINADAS

| NOMBRE DEL ESTABLECIMIENTO: | INEB DE TELESECUNDARIA ALDEA LA JIGUA. | DIRECCIÓN DEL ESTABLECIMIENTO: | ALDEA LA JIGUA |
| CÓDIGO DEL ESTABLECIMIENTO: | 19-09-0001-45 | FECHA: | 09 DE MAYO DE 2025. |

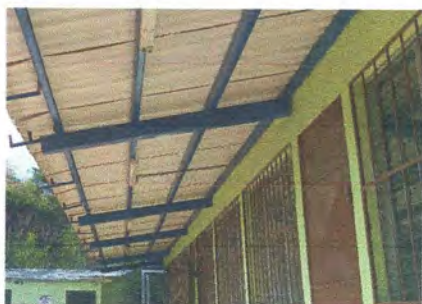
Foto 1: Sustitución de soporte o pescante de metal para canal ya que se encuentran doblados y oxidados , sustitución de canal de metal, reparación de bajada de agua pluvial, tubo PVC 3", sustitución plafoneras y sustitución de lamparas LED.

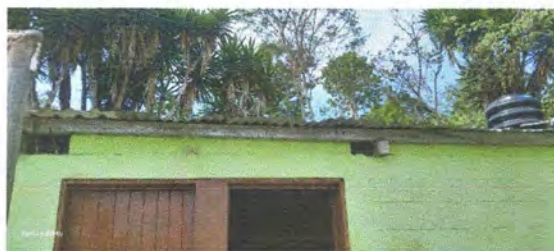
Foto 2: Mantenimiento a estructura de soporte de metal, sustitución de lamina por, lamina troquelada aluzinc calibre 26, sustitución de elementos de fijación.

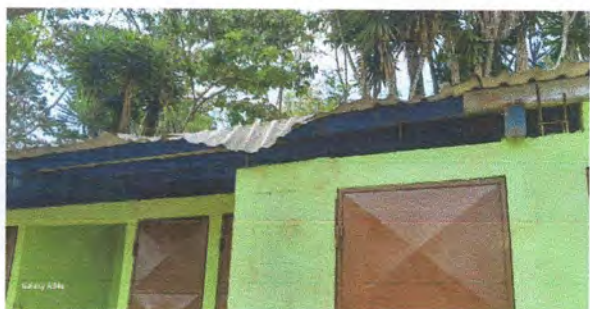
Foto 3: Matenimiento a estructura de soporte de metal, sustitución de lamina, por lamina troquelada aluzinc calibre 26, sustitución de soporte o pescante de metal para canal, sustitución de canal de metal y reparación de bajada de agua pluvial, tubo PVC 3".

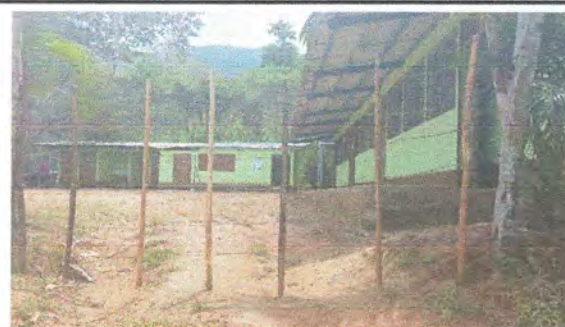
Foto 4: Fabricación de bases concreto para colocación de porton metalico 3mts alto, Ancho 25x25, fabricación de estructura de metal de techo de porton de ingreso, colocación de lamina troquelada aluzinc calibre 26, fabricación e instalación de porton metalico de ingreso y fundición de planchas de concreto en ingreso a escuela.
