REGISTRO FOTOGRÁFICO PROGRAMA DE MANTENIMIENTO DE EDIFICIOS ESCOLARES PÚBLICOS

DEPARTAMENTO:	ALTA VERAPAZ	MUNICIPIO:	COBÁN
NOMBRE DEL ESTABLECIMIENTO:	ALDEA SAN JOSÉ SACALA	DIRECCIÓN DEL ESTABLECIMIENTO:	ALDEA SAN JOSÉ SACALA
CÓDIGO DEL ESTABLECIMIENTO:	16-01-0327-43	FECHA:	3 DE SEPTIEMBRE DE 2024

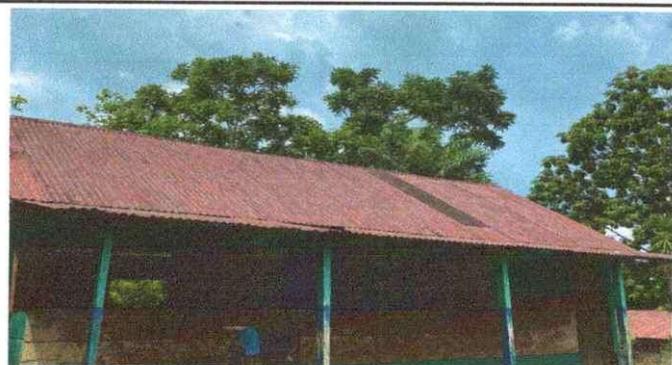
Foto 1: Las láminas que cubren la escuela están oxidadas y presentan agujeros, lo que agrava el deterioro general de la infraestructura.

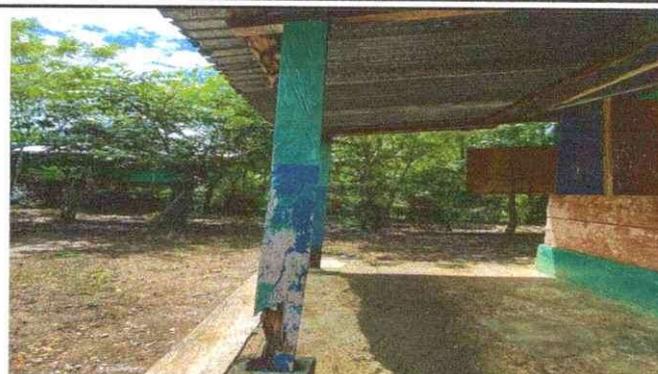
Foto 2: Los horcones que soportan la estructura muestran un debilitamiento severo debido a la constante exposición a la lluvia y plagas.

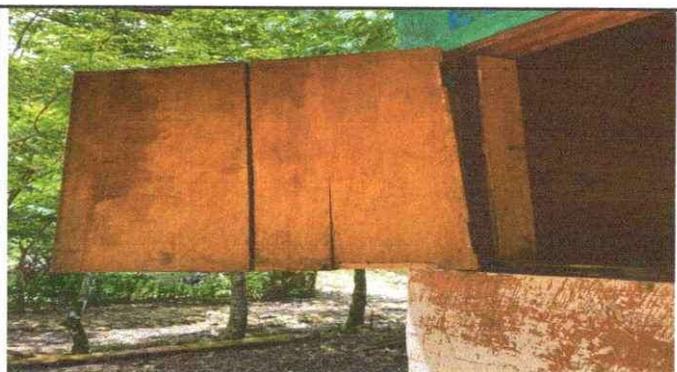
Foto 3: Las ventanas, también de madera, presentan signos avanzados de polilla, impidiendo su correcto cierre.

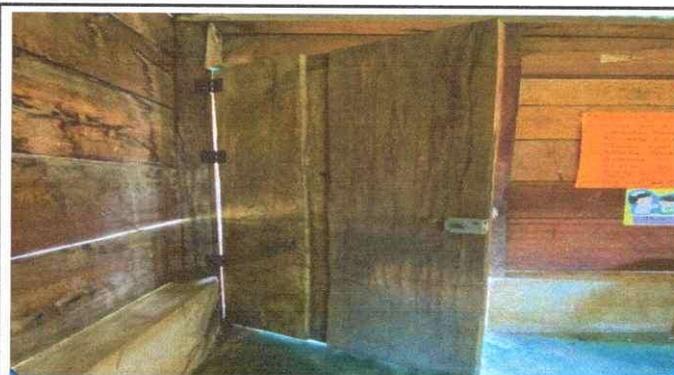
Foto 4: la puerta principal tiene dificultades para cerrar correctamente, asimismo el deterioro de dicho material.

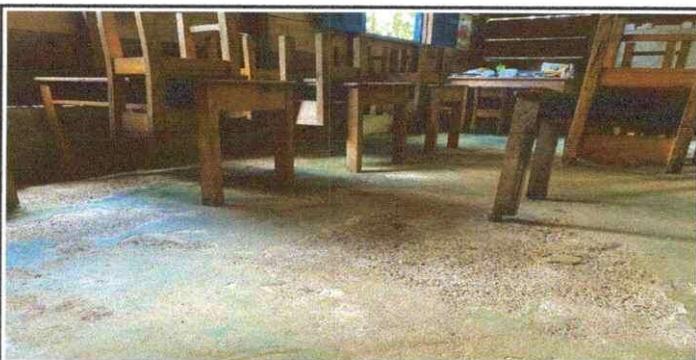
Foto 5: Piso quebrado con áreas que no han sido alisadas adecuadamente del salón de clases y patio.

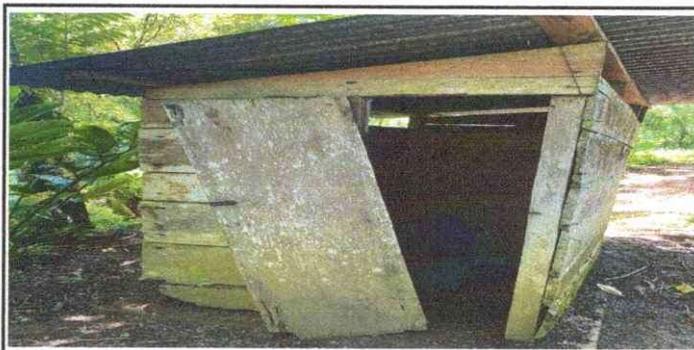
Foto 6: Los baños tanto de niños como de niñas se encuentran en un estado crítico de abandono. Las puertas de madera están deterioradas, al punto de caer.
