SITUACIÓN DEFICIENCIAS DETERMINADAS

DEPARTAMENTO:	Alta Verapaz	MUNICIPIO:	Cobán
NOMBRE DEL ESTABLECIMIENTO:	EORM. Paraje Nuevo Mirador	DIRECCIÓN DEL ESTABLECIMIENTO:	Comunidad Paraje El Nuevo Mirador Coban A.V.
CÓDIGO DEL ESTABLECIMIENTO:	16-01-0924-43	FECHA:	4/10/2024

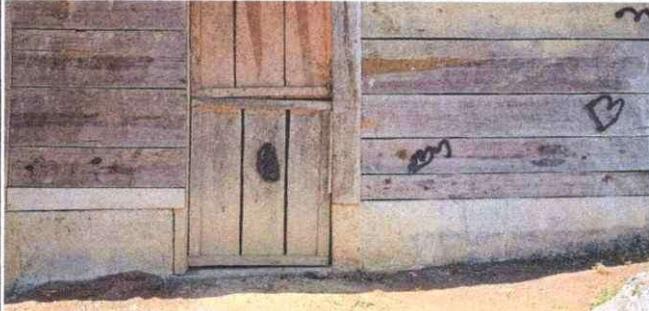
CAMBIO DE MURO INTERIOR DE AULA

Foto1: Sustitución de muro interior de aula con block (15cm X 20cm X 40cm, se cuenta actualmente con madera en mal estado.

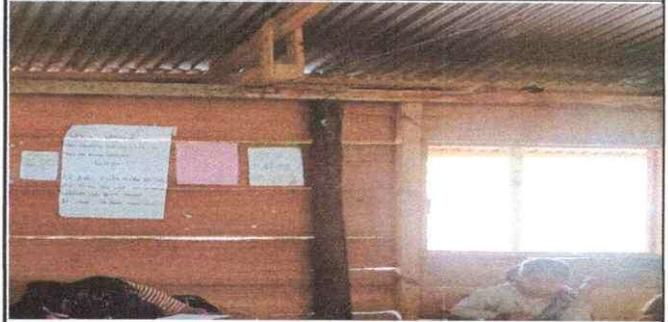
SUSTITUCIÓN DE VENTANAS

Foto 2: Cambio de ventas rusticas por material de metal mejorando la calidad y la entrada de luz para la visibilidad de los estudiantes.

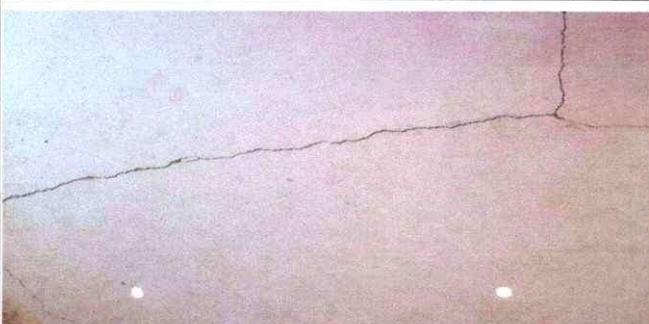
PISO

Foto 3: Sustitucion de piso rustico en interior de escuela, presentan grietas en el interior.

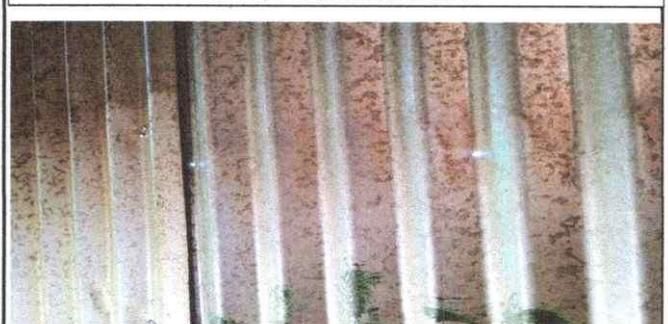
TECHO, CUBIERTA DE LÁMINA

Foto 4: Cambio de techo por laminas troqueladas aluzinc ya que se cuenta con láminas galvanizadas con agujeros en época de lluvia se tiene filtraciones en las mismas.

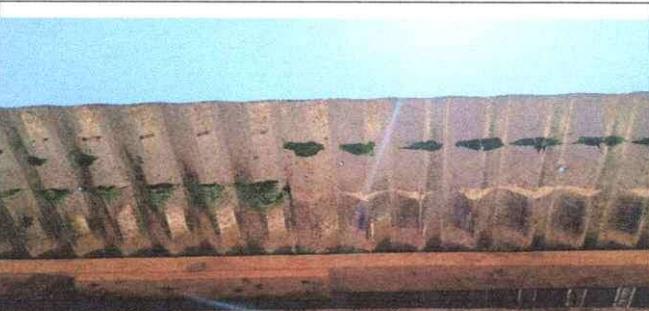
ESTRUCTURA

Foto 5: Cambio de estructura de escuela por costaneras galvanizadas ya que se cuenta con vigas de madera en mal estado y quebradas.
