SITUACIÓN DEFICIENCIAS DETERMINADAS PREVIO DURANTE POSTERIOR

DEPARTAMENTO:	ALTA VERAPAZ	MUNICIPIO:	COBÁN
NOMBRE DEL ESTABLECIMIENTO:	EORM CASERIO SESAJAB I	DIRECCIÓN DEL ESTABLECIMIENTO:	ALDEA SESAJAB I
CÓDIGO DEL ESTABLECIMIENTO:	16-01-2029-43	FECHA:	3 DE SEPTIEMBRE DE 2024

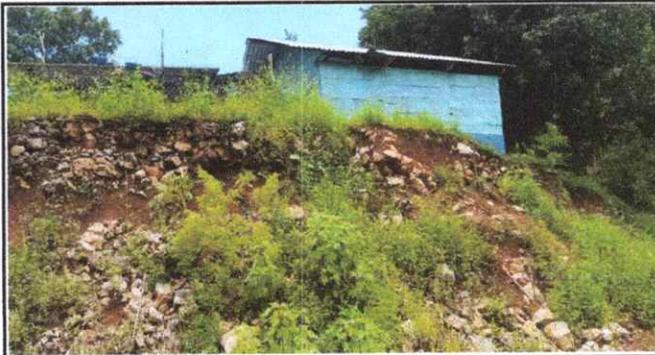
Foto 1: Deslave en la parte derecha del predio de la escuela la cual empezó desde las tormentas eta y iota.

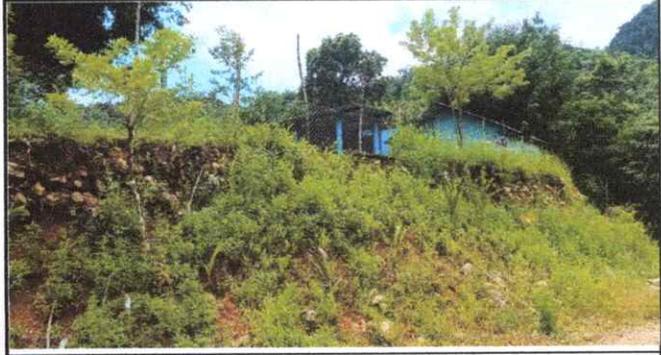
Foto 2: el deslave afecta al establecimiento un 90 por ciento ya que la infraestructura se está deteriorando (socavamiento).

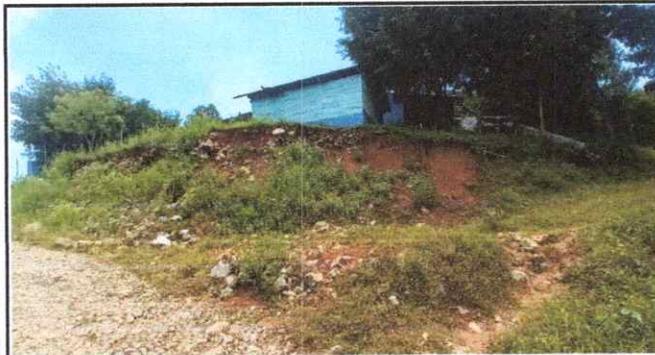
Foto 3: el deslave tiene una magnitud de 80 metros de largo

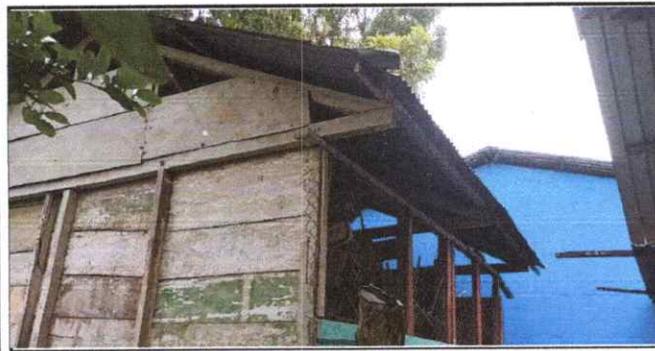
Foto 5: el mobiliario que se resguarda en la bodega 1 se ve afectada ya que las laminas se deterioraron con el paso del tiempo

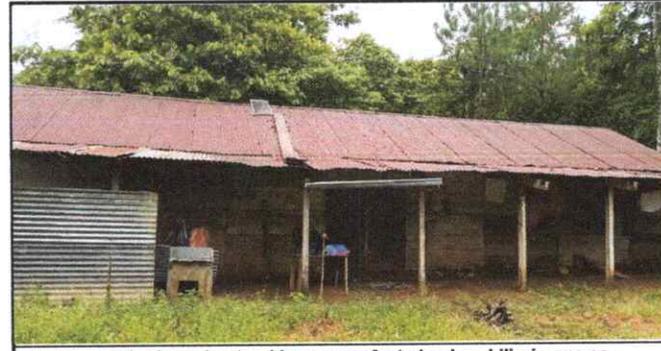
Foto 6: en la bodega dos también se ve afectado el mobiliario que se resguarda ya que las laminas sufren perforaciones por las constantes lluvias.
