SITUACIÓN DEFICIENCIAS DETERMINADAS

DEPARTAMENTO:	Alta Verapaz	MUNICIPIO:	San Cristobal Verapaz
NOMBRE DEL ESTABLECIMIENTO:	Escuela Oficial Rural Mixta "Aldea Chituj"	DIRECCIÓN DEL ESTABLECIMIENTO:	Aldea Chituj
CÓDIGO DEL ESTABLECIMIENTO:	16-03-1622-43	FECHA:	3/09/2024

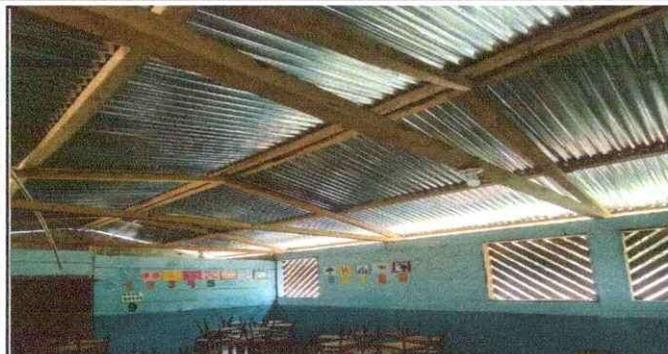
Foto 1: Sustitución de lamina de baja calidad, por lamina troquelada aluzinc, AULA 2 DE PREPRIMARIA.

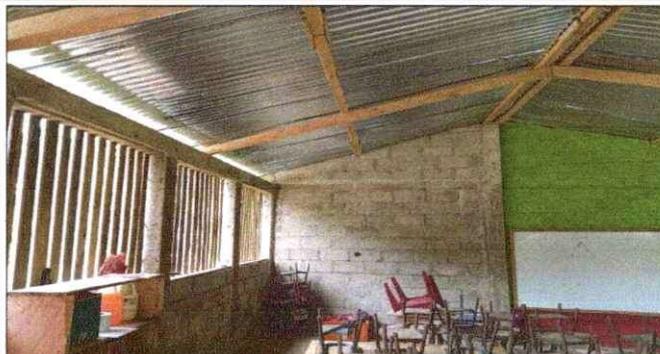
Foto 2: Sustitución de lamina de baja calidad, por lamina troquelada Aluzinc, AULA 1 DE PREPRIMARIA

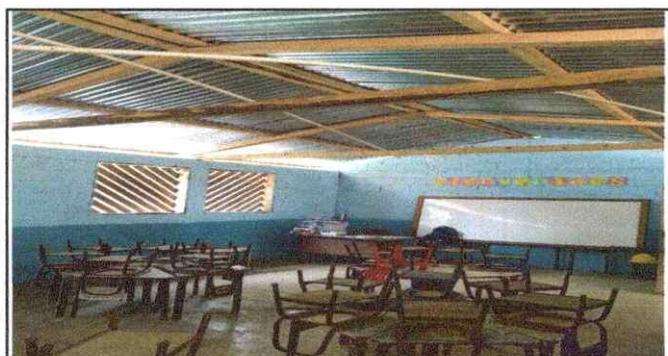
Foto 3: Sustitución de estructura de soporte de madera, por metal, Tubo cuadrado 4x4, chapa 14, AULA 2 DE PREPRIMARIA

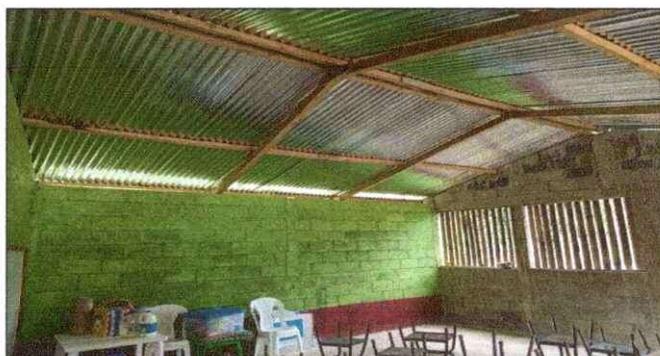
Foto 4: Sustitución de estructura de soporte de madera, por metal, costanera 2x4, chapa 16, AULA 1 DE PREPRIMARIA

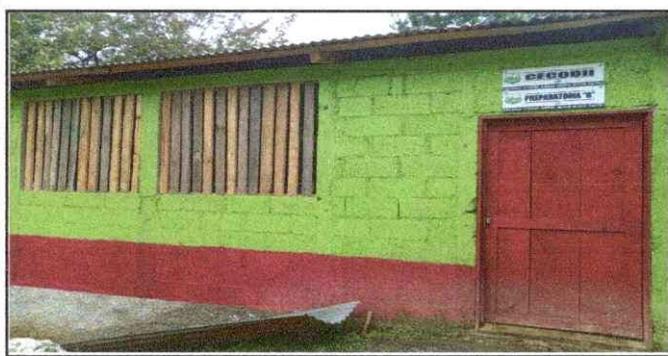
Foto 5: Sustitución e instalacion de puerta de madera por metal, 2.10 x 1 m.

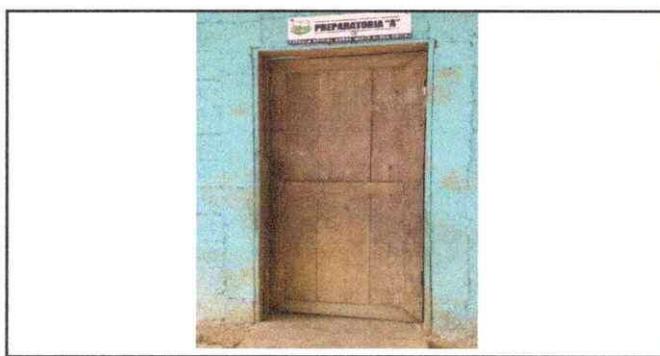
Foto 6: Sustitución e instalacion de puerta de madera por metal, 2.10 x 1 m.

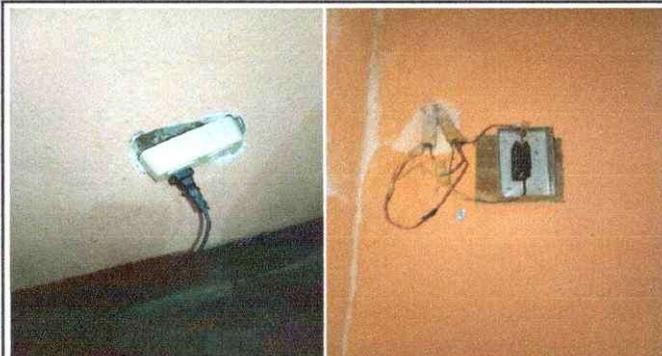
Foto 7: Cambio de Sistema eléctrico, sustitucion de caja de registro de filipones monofasico y tomacorrientes

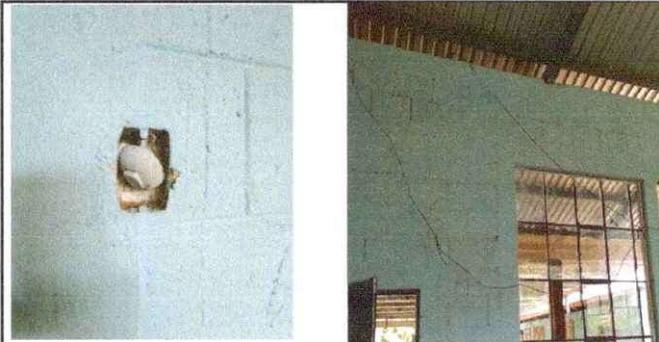
Foto 8: Cambio de sistema eléctrico, sustitucion de cableado electrico y plafoneras.

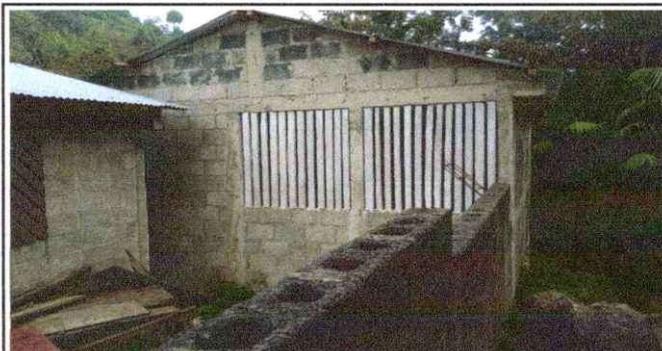
Foto 9: Sustitución e instalacion de ventanas de madera por metal mas vidrio 2.4 x 1.6 METROS , grosor de vidrio 5mm

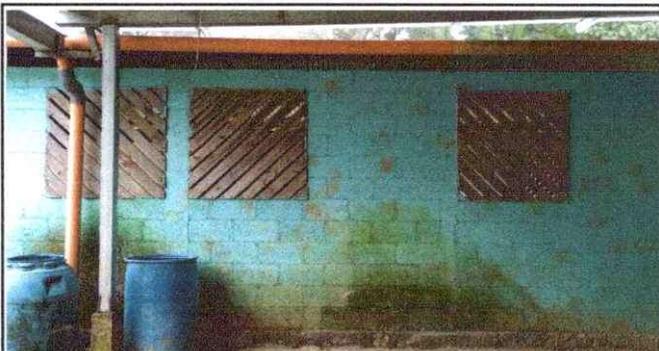
Foto 10: Sustitución e instalacion de balcones de 2.10 x 1.10 METROS ,

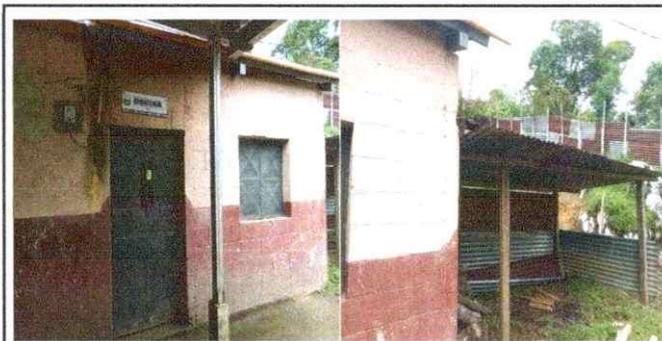
Foto 11: Ampliacion y acondicionamiento de Cocina 4x4x3, exterior.

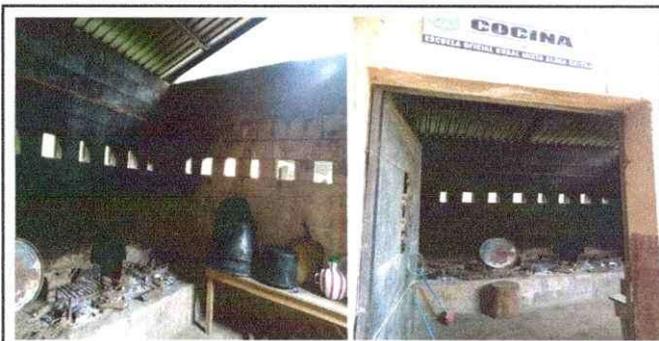
Foto 12: Ampliacion y acondicionamiento de Cocina 4x4x3, interior
