REGISTRO FOTOGRÁFICO			
DEPARTAMENTO:	ALTA VERAPAZ	MUNICIPIO:	SAN MIGUEL TUCURÚ
NOMBRE DEL ESTABLECIMIENTO:	EORM CASERIO LAS MINAS	DIRECCIÓN DEL ESTABLECIMIENTO:	CASERIO LAS MINAS
CÓDIGO DEL ESTABLECIMIENTO:	16-06-0014-43	FECHA DE LA INSPECCIÓN:	9/08/2024

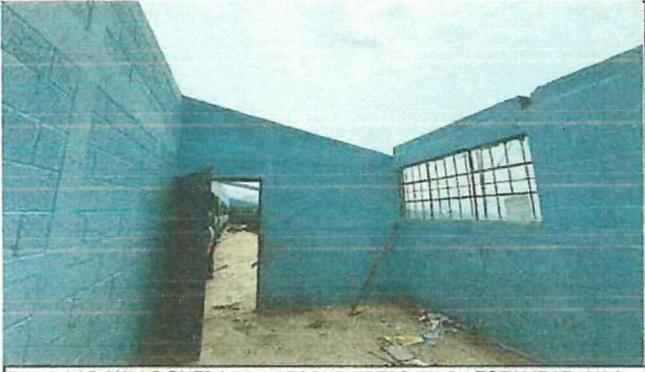
<p><b>Foto 1:</b> LAS AULAS QUEDARON DESCUBIERTAS EN SU TOTALIDAD, AUN LAS COSTANERAS Y TIJERAS DE LA ESTRUCTURA DE TECHO FUERON LLEVADAS POR EL AIRE.</p>

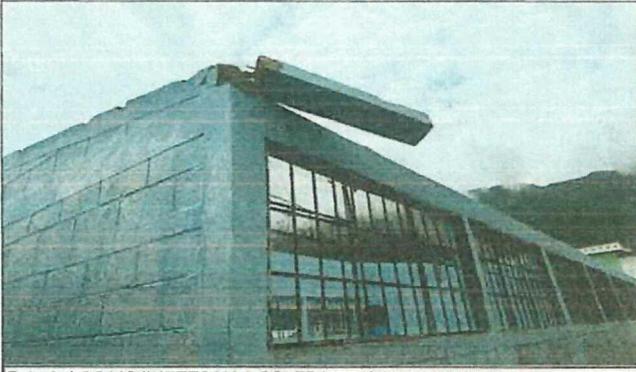
<p><b>Foto 2:</b> LOS MOJINETES Y LA SOLERA DE CORONACION FUERON DAÑADAS DEBIDO A QUE EL LUGAR EN DONDE ESTABA EMPOTRADA LA ESTRUCTURA DE TECHO FUE AGRIETADO Y FISURADO.</p>

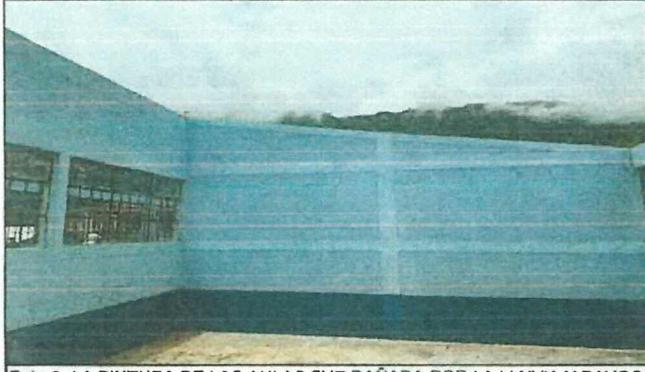
<p><b>Foto 3:</b> LA PINTURA DE LAS AULAS FUE DAÑADA POR LA LLUVIA Y RAYOS DEL SOL.</p>

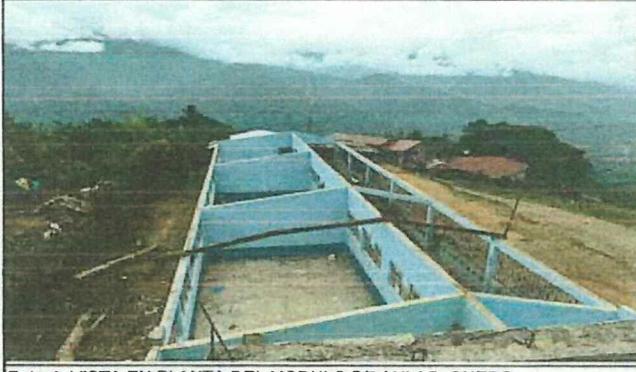
<p><b>Foto 4:</b> VISTA EN PLANTA DEL MÓDULO DE AULAS. QUEDO COMPLETAMENTE A LA INTERPERIE.</p>

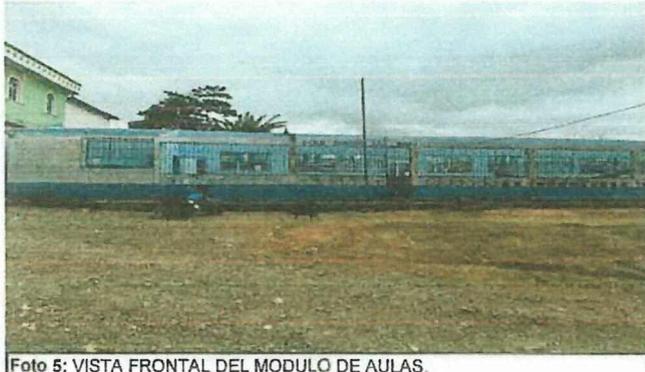
<p><b>Foto 5:</b> VISTA FRONTAL DEL MÓDULO DE AULAS.</p>

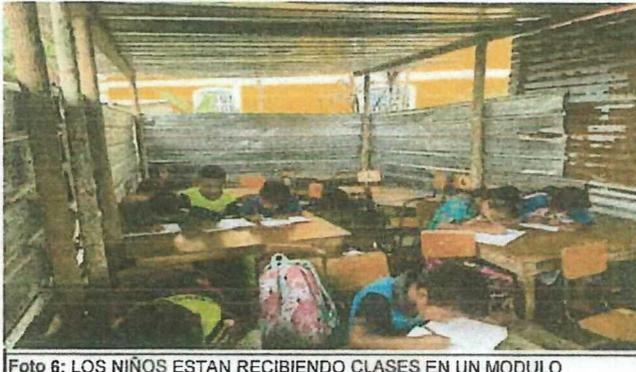
<p><b>Foto 6:</b> LOS NIÑOS ESTAN RECIBIENDO CLASES EN UN MÓDULO PROVISIONAL HECHO DE LAMINAS, ELABORADO POR LA COMUNIDAD.</p>
