SITUACIÓN DEFICIENCIAS DETERMINADAS

DEPARTAMENTO:	Alta Verapaz	MUNICIPIO:	Panzos
NOMBRE DEL ESTABLECIMIENTO:	EORM Comunidad Jolomjix III Jalaute Aldea Teleman	DIRECCIÓN DEL ESTABLECIMIENTO:	Comunidad Jolomjix III Jalaute Aldea Teleman
CÓDIGO DEL ESTABLECIMIENTO:	16-07-0057-43	FECHA:	05 de Septiembre de 2024

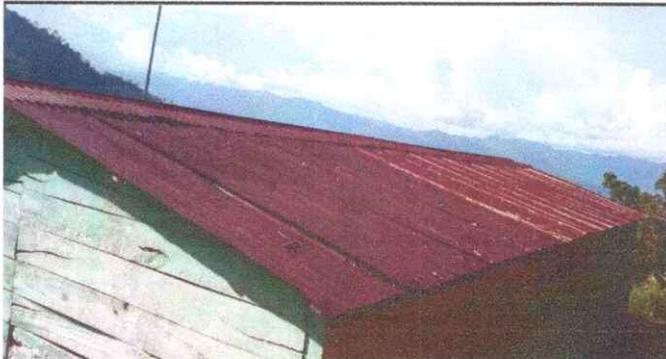
Foto 1: En esta fotografía se observa la presentación y el estado de oxidación de las laminas por lo que se considera un peligro para la salud de los niños porque puede provocar una enfermedad similar a la gripe con síntomas de sabor metálico.

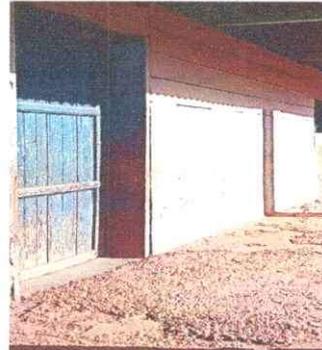
Foto 2: La puerta de madera ya esta muy gastada y en estado de humedad por la lluvia absorbe bastante agua y esta con moho.

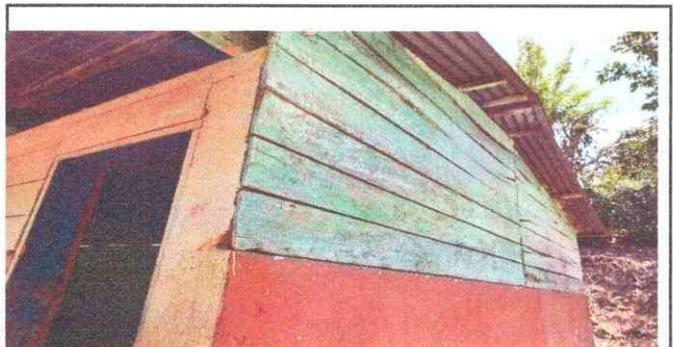
Foto 4: La pared es de 5 hiladas de block y 6 hiladas de tabla por lo tanto es de emergencia la reparación de los mismos debido a la humedad ya se encuentran en estado de moho y humedad avanzada.

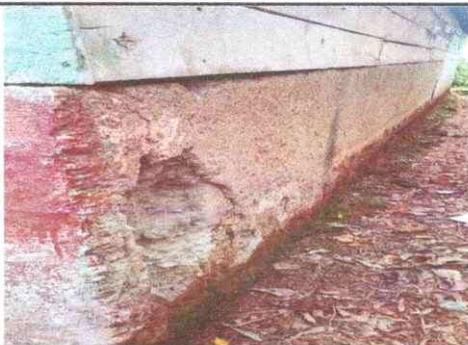
Foto 5: Las paredes estan muy dañadas y en peligro de desprendimiento ya que los niños que resiben clases dentro de este edificio son pequeños y es muy riesgoso para ellos.

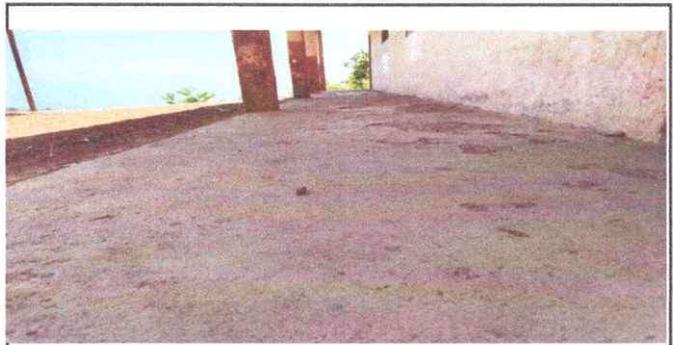
Foto 6: Se puede observar que el piso ya esta con demaciados agujeros tanto dentro y fuera del aula, debido a que la torta de cemento ya no esta en buenas condiciones.
