SITUACIÓN DEFICIENCIAS DETERMINADAS:

DEPARTAMENTO:	ALTA VERAPAZ	MUNICIPIO:	SAN PEDRO CARCHA
NOMBRE DEL ESTABLECIMIENTO:	ESCUELA OFICIAL RURAL MIXTA	DIRECCIÓN DEL ESTABLECIMIENTO:	ALDEA SESALCHE I
CÓDIGO DEL ESTABLECIMIENTO:	16-09-0221-43	FECHA:	30/08/2024

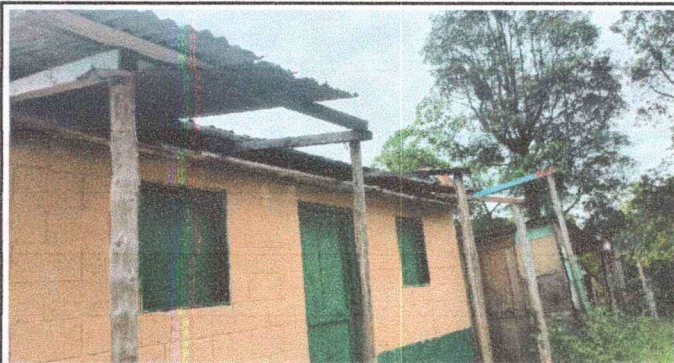
Foto 1: Vista frontal de la cocina del Establecimiento donde se refleja el mal estado en que se encuentra el entchado del mismo (laminas y paredes). Modulos I

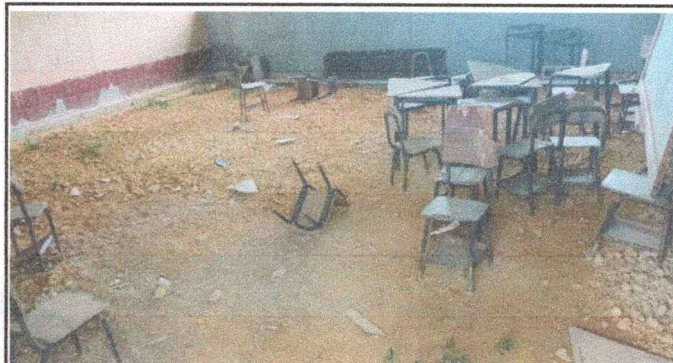
Foto 2: se observa claramente la necesidad rehabilitación de entortado, de un aula de 8X8 m2.

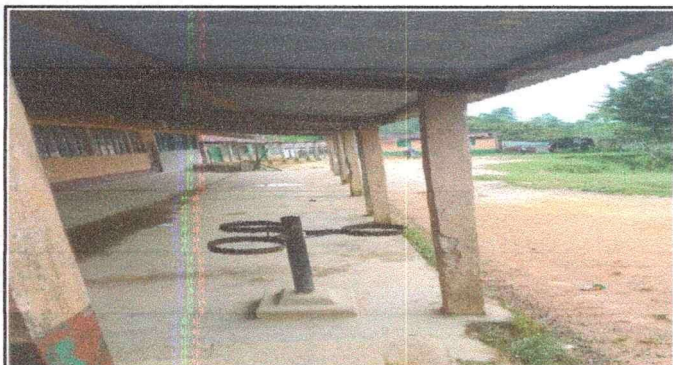
Foto 3: Se observa claramente la necesidad de sustituir la estructura de madera en mal estado del corredor y Sustitucion de pisos, de una longitud de 24 mts X 5mts. Modulos III

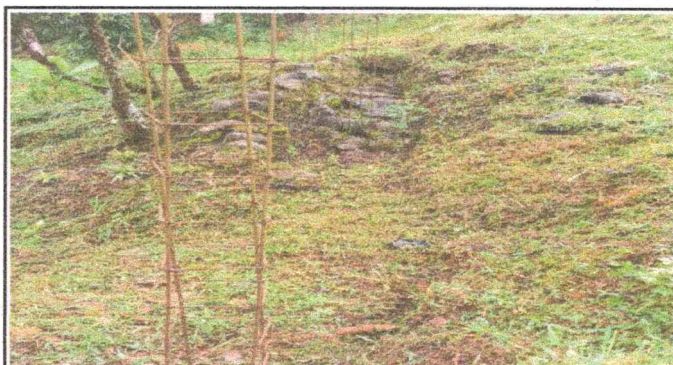
Foto 4: Vista la direccion del establecimiento esta en peligro de deslizamiento de tierra por lo que es necesario la rehabilitación de un muro de una longitud de 36 mts. Modulos IV

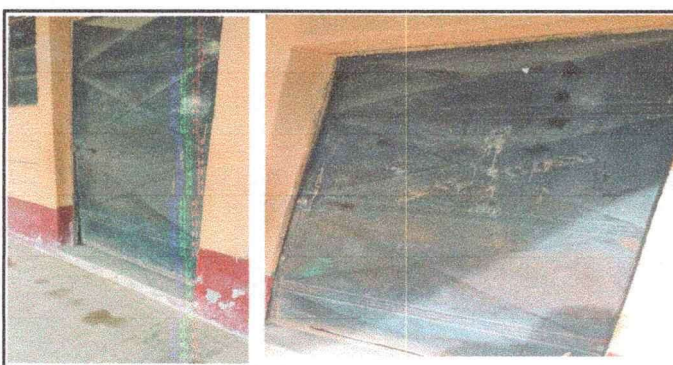
Foto 5: Vista del establecimiento en donde se encuentran en mal estado de las dos puertas. Modulos V.

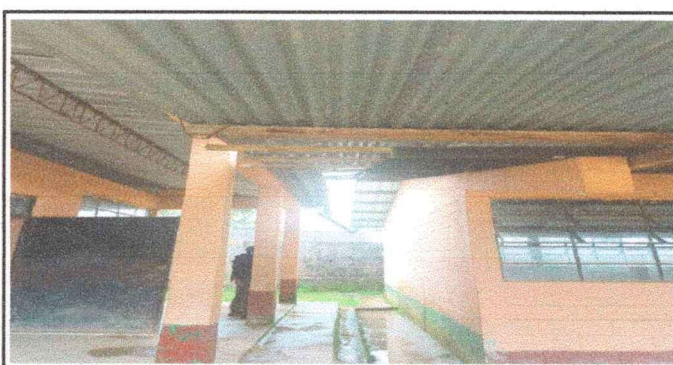
Foto 6: Vista el establecimiento en donde se refleja el mal estado la colocacion de canales y bajadas de agua pluvial.
