SITUACIÓN DEFICIENCIAS DETERMINADAS

DEPARTAMENTO:	Alta Verapaz	MUNICIPIO:	San Juan Chamelco
NOMBRE DEL ESTABLECIMIENTO:	EORM	DIRECCIÓN DEL ESTABLECIMIENTO:	Aldea Chitixl
CÓDIGO DEL ESTABLECIMIENTO:	16-10-0781-43	FECHA:	22/02/2024

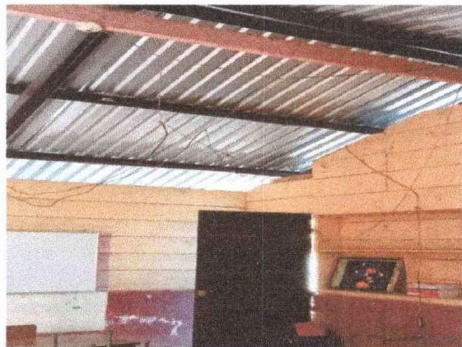
Foto 1: Se observa el deterioro de los cables del sistema eléctrico en el módulo 1, 2 y 3.

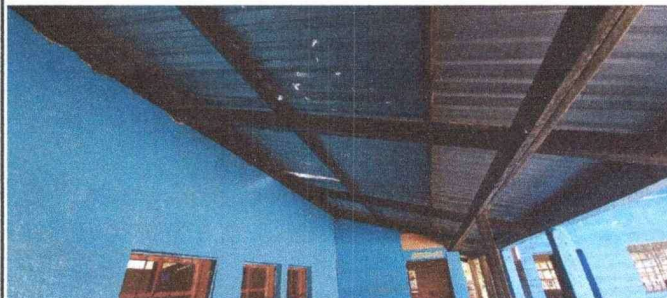
Foto 2: Se observan agujeros en la cubierta de lámina en el modulo 2.

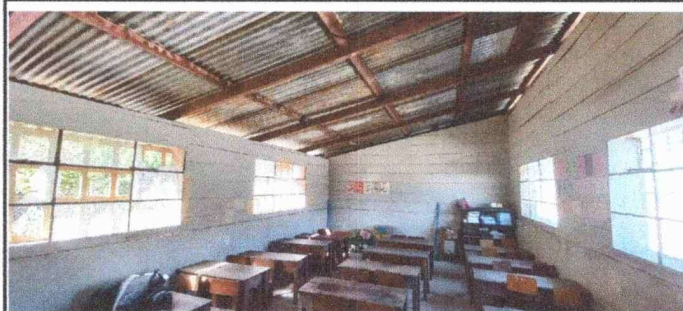
Foto 3: Se observa el interior de uno de los salones del modulo 1, con la estructura de techo deteriorada, las puertas y las ventanas en mal estado, con vidrios y balcones faltantes.

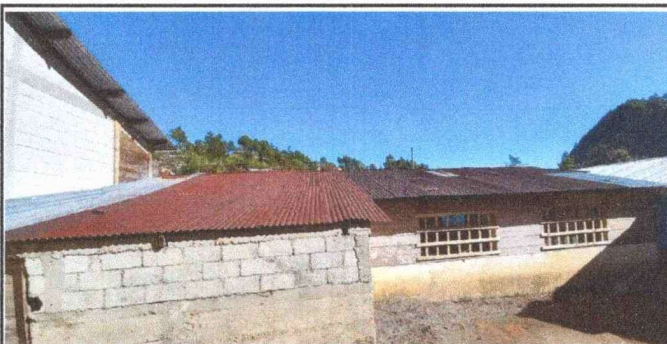
Foto 4: Se observa la parte posterior y la cubierta de lámina en mal estado perteneciente al módulo 1. Además se observan que los balcones son de madera.

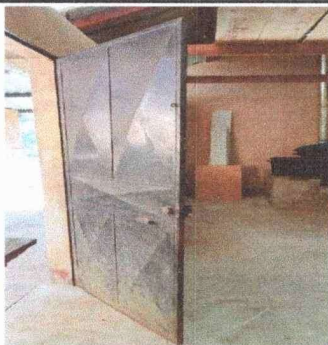
Foto 5: Se observa la puerta de acceso desajustada del modulo 3 (cocina) y existen algunos vidrios quebrados por reemplazar.

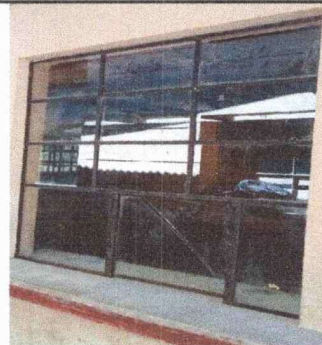
Foto 6: Se observan algunos vidrios quebrados por reemplazar del modulo 3.
