SITUACIÓN DEFICIENCIAS DETERMINADAS

DEPARTAMENTO:	Alta Verapaz	MUNICIPIO:	Cahabón
NOMBRE DEL ESTABLECIMIENTO:	EORM	DIRECCIÓN DEL ESTABLECIMIENTO:	Aldea Santa Cruz Xobalam
CÓDIGO DEL ESTABLECIMIENTO:	16-12-6961-43	FECHA:	Mayo de 2024

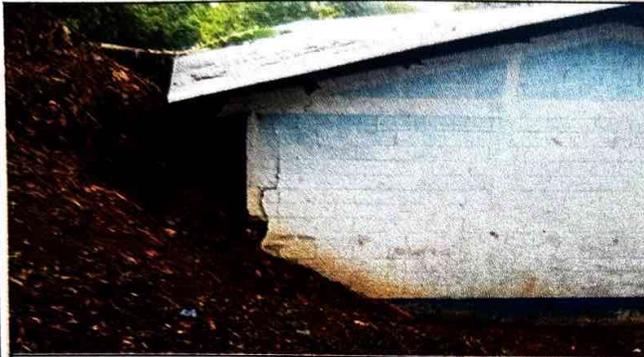
Foto 1: Se observa que la escuela quedo soterrada con varias toneladas de tierra, el alud, supero el muro de contención existente.

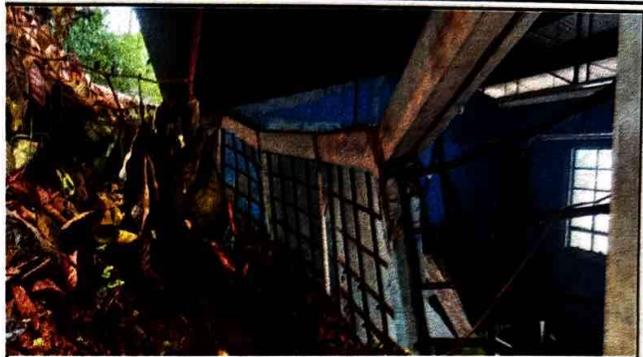
Foto 2: se observa que la pared, tiene una sobrecarga de tierra, que necesita ser removida.

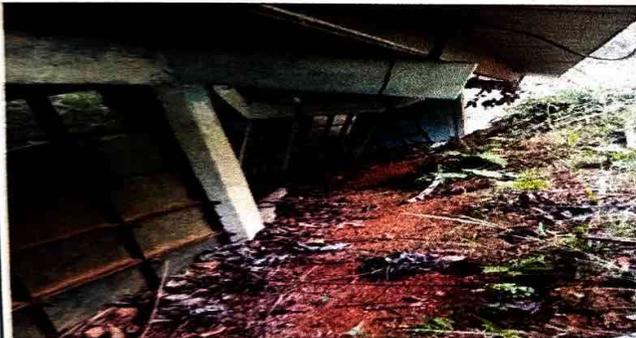
Foto 3: Se observa que tanto está dañada el aula no. 1 por la tierra derrumbada.

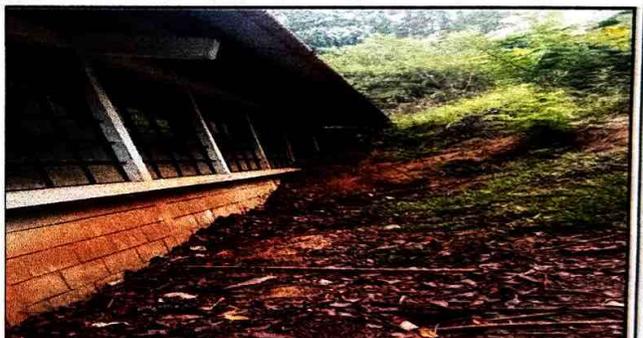
Foto 4: Se observa que el aula no. 2 tiene una sobre carga del 50% del peso total de la tierra soterrada.

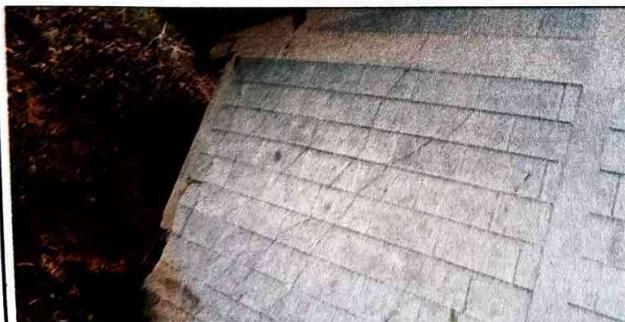
Foto 5: se observa, que las paredes de atrás de la escuela se están debilitando en su estructura, se puede evitar el colapso, a traves de la pronta y urgente acción.

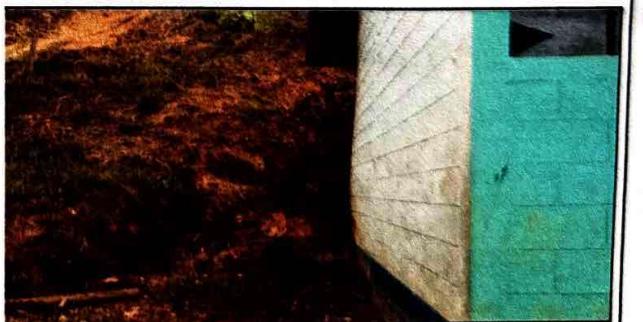
Foto 6: se observa que urge remover la tierra, reforzar el muro de contención y evitar que la entrada del invierno, provoque más daños a la infraestructura.
