**REGISTRO FOTOGRÁFICO
PROGRAMA DE MANTENIMIENTO DE EDIFICIOS ESCOLARES PÚBLICOS**

PRA-FOR-123
Versión 1

DEPARTAMENTO:	Alta Verapaz	MUNICIPIO:	Chahal
NOMBRE DEL ESTABLECIMIENTO:	EORM Caserio San Martin	DIRECCIÓN DEL ESTABLECIMIENTO:	Comunidad Guadalupe Rubel Inup
CÓDIGO DEL ESTABLECIMIENTO:	1614 9908 43	FECHA:	Mayo de 2024

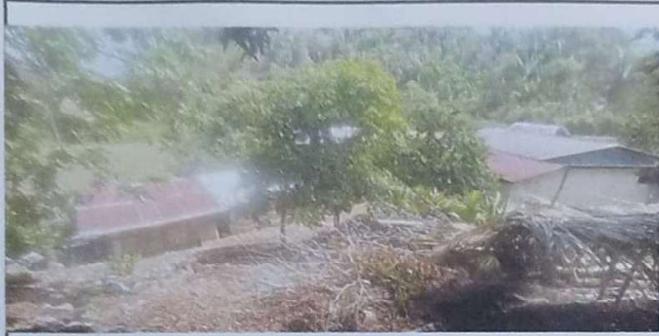
Foto 1: se observa el techo de la cocina, dirección y baños en mal estados donde se laminas troqueladas

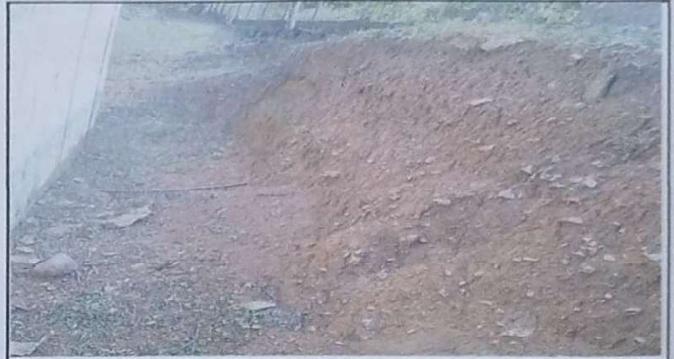
Foto 2: Se observan riesgo de derumbe donde se necesira muros de contencion mínimo 20 metros de largo por 1.25 mts de altura.

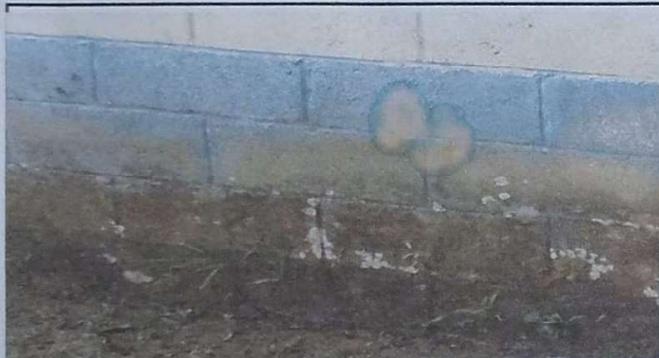
Foto 3: se observa el deterioro de pintura de la escuela, Baños, Direccion.

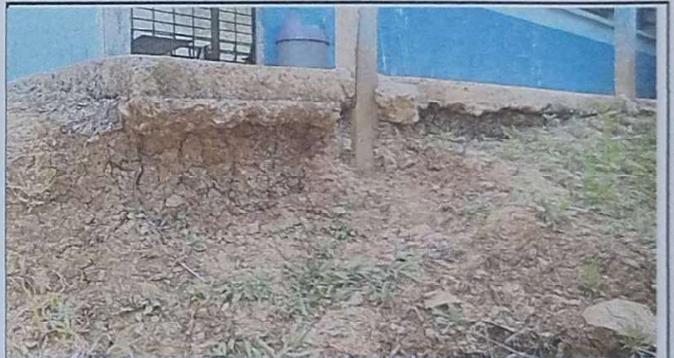
Foto 4: Se observa el piso del corredor de la escuela en el aire que va fragmentandose por el tiempo para ello (Construccion de muro de contencion mínimo 25 metros de largo y 1.25 metros de altura)

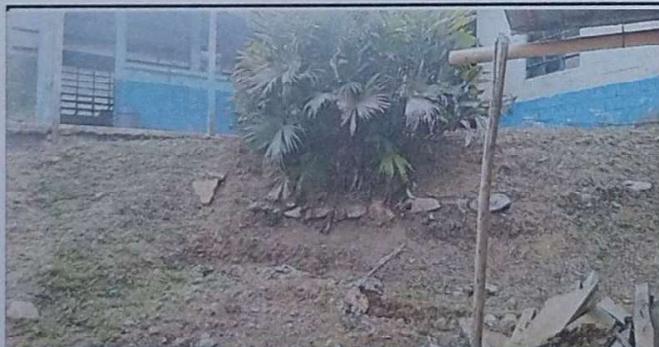
se observa parte de la tierra que va derumbandose (contruccion de muro de contencion)

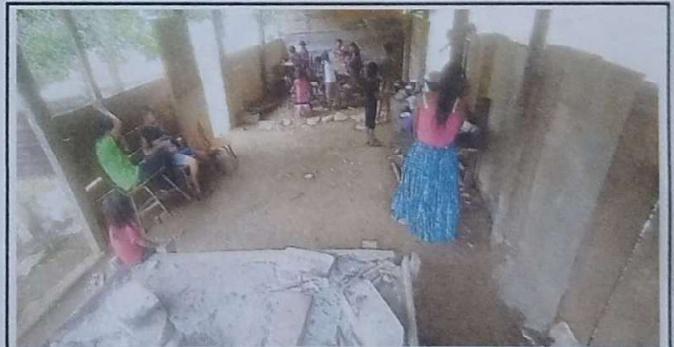
Foto 6: Se observa la cocina con piso de tierra de tierra y paredes de madera, con techo de lamina (Blok, hierros, laminas, arenas, cementos, mayas, puerta, costanera,tigeas, capotes, Clavos, piedrin ,Arena)
