SITUACIÓN DEFICIENCIAS DETERMINADAS

DEPARTAMENTO:	Alta Verapaz	MUNICIPIO:	Raxruhà
NOMBRE DEL ESTABLECIMIENTO:	EORM	DIRECCIÓN DEL ESTABLECIMIENTO:	Aldea Yalicoc
CÓDIGO DEL ESTABLECIMIENTO:	16-17-0090-43	FECHA:	22/02/2024

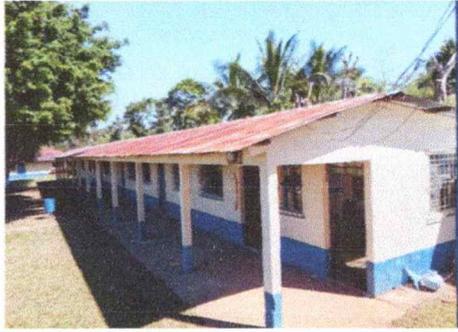
Foto1: Se observa del techo muy deteriorado en oxidado de las laminas formal la medicion es de largo 43 mts. Y el anch es 9 mts. Modulo 2

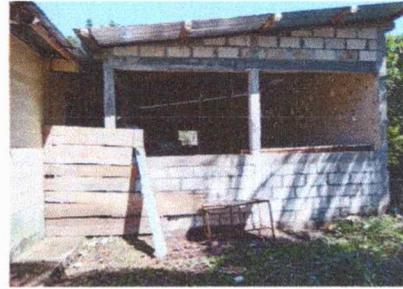
Foto 2: Se observa las puertas, ventanas y balcones de preprimaria muy abierto, la medicion es 0.86 x 2 mts. De dos puertas una ventana la medida es 0.80x 0.85 m. Y dos balcones la medida es 2.25x 1.50 mts.

Foto 2: De dos puertas una ventana la medida es 0.80x 0.85 m. Y dos balcones la medida es 2.25x 1.50 mts. Modulo 2

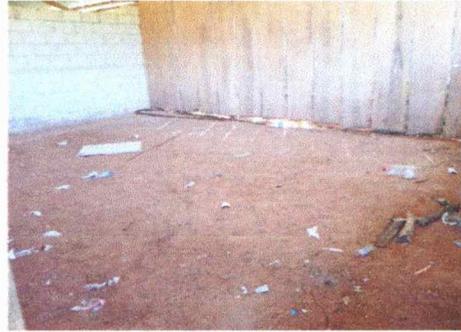
Foto 2: Se observa el piso dentro del aula de primaria de un aula temporal, falta obra gris de piso. Modulo 2

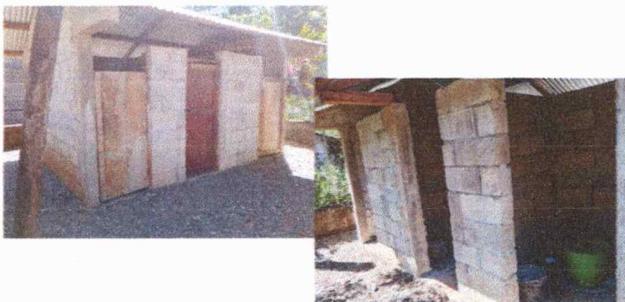
Foto 3: Se observa al modulo de letrina en mal estado y con puertas de madera, de sustitucion de 6 puertas de baños
