# REGISTRO FOTOGRÁFICO PROGRAMA DE MANTENIMIENTO DE EDIFICIOS ESCOLARES PÚBLICOS

DEPARTAMENTO:	BAJA VERAPAZ	MUNICIPIO:	SAN MIGUEL CHICAJ
NOMBRE DEL ESTABLECIMIENTO:	EORM	DIRECCIÓN DEL ESTABLECIMIENTO:	CASERIO EL JAVILLAL Y BRAMADERO
CÓDIGO DEL ESTABLECIMIENTO:	15-02-0088-43	FECHA:	16 DE JULIO 2024

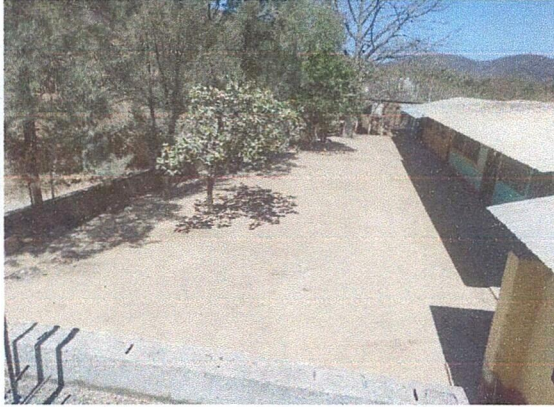
**Foto 1:** Colocación de losa de concreto en el patio de la escuela y su respectivo techo con lámina troquelada calibre 26, su estructura metálica de tubos galvanizados chapa 16, con su canal y bajada de agua pluvial.

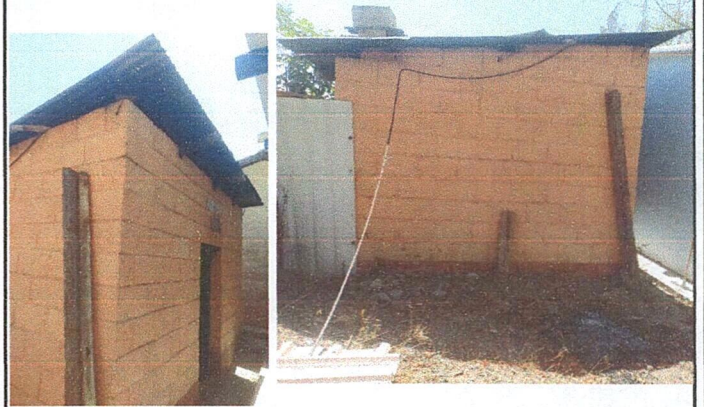
**Foto 2:** Remozamiento de cocina, con estufa de gas y de leña, chimenea, puerta, ventana estructura metálica, lámina troquelada calibre 26 y con piso de granito. Mejora de altura de las paredes, e instalación de energía eléctrica.
