SITUACIÓN DEFICIENCIAS DETERMINADAS PREVIO DURANTE POSTERIOR

DEPARTAMENTO:	Chimaltenango	MUNICIPIO:	San José Poaquil
NOMBRE DEL ESTABLECIMIENTO:	Escuela Oficial Rural Mixta, aldea Hacienda María	DIRECCIÓN DEL ESTABLECIMIENTO:	Aldea Hacienda María
CÓDIGO DEL ESTABLECIMIENTO:	04-02-0097-43	FECHA:	15/05/2024

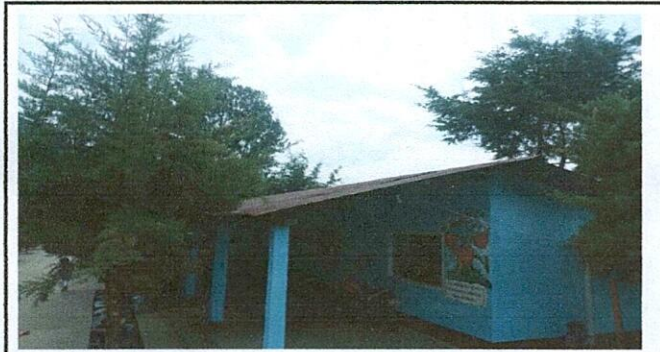
Foto1: Sustitución de Techo de cocina con lamina Troquelada Alucink calibre 26

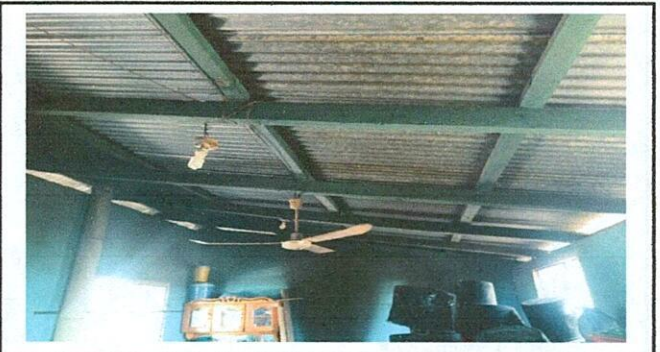
Foto 2: Sustitucion de estructura de techo de cocina con tubos galvanizada de 4x4 y 2x4 chapa 16

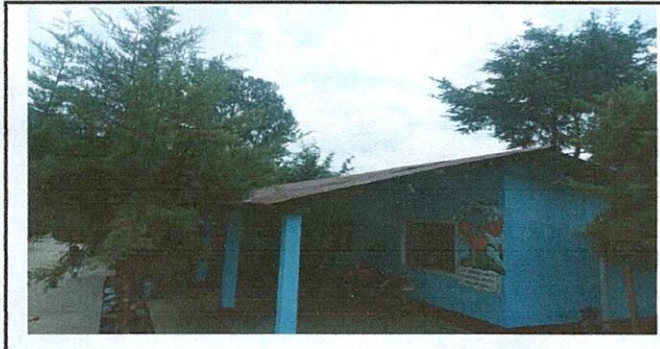
Foto 3: Aumento de altura de pared de cocina con block y vigas de concreto y cernido

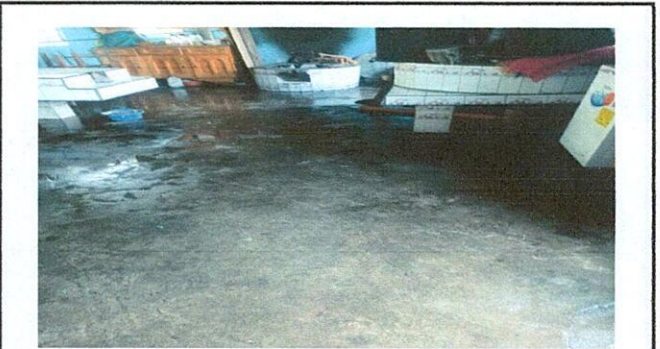
Foto 4: Sustitución de piso de cocina con piso ceramico

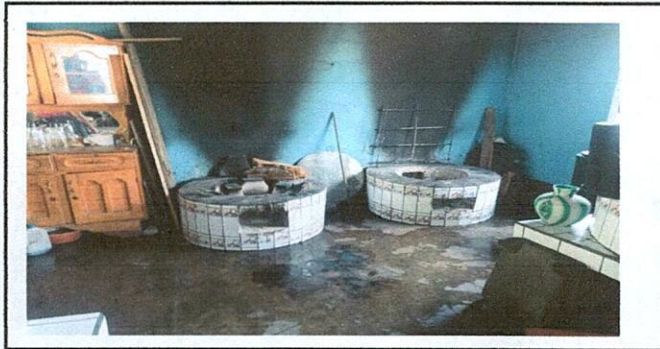
Foto 5: Mantenimiento de pollo de cocina con chimeneas de concreto

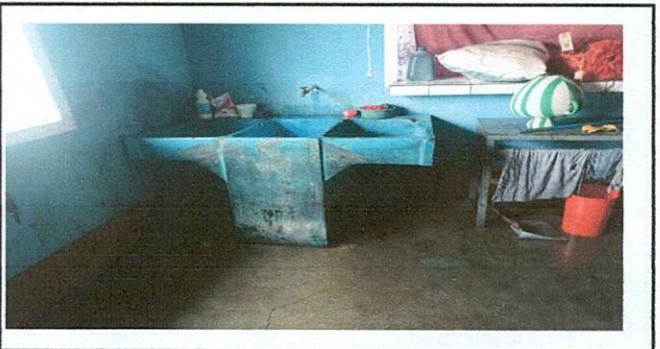
Foto 6: Fabricación de pila para agua con dos lavaderos con azulejo de 1.70 x 1 metro y de 0.80 metro de altura

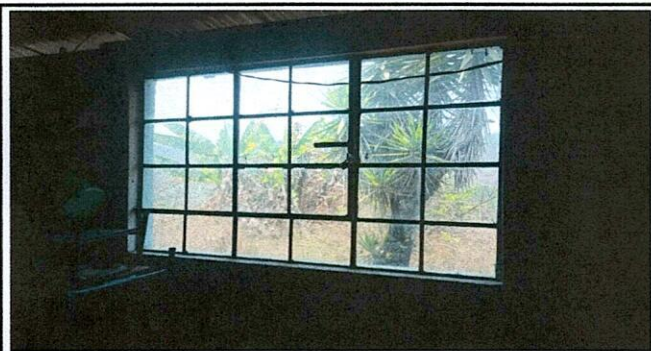
Foto 7: Sustitución de ventana de cocina de correrizo de 1.5x1.07 metros

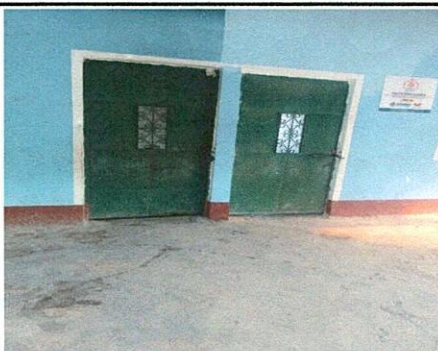
Foto 8: Mantenimiento de puertas con chapa yale de 2x1 metros

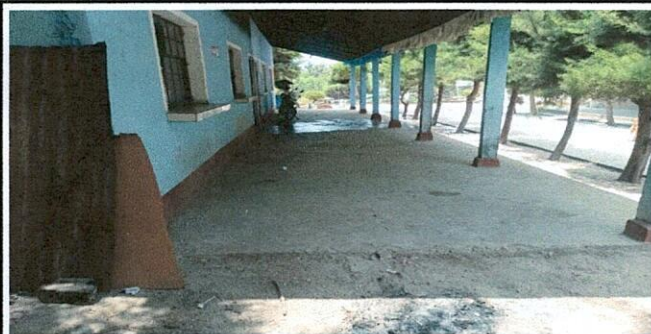
Foto 9: Pintada de dos mano de paredes de cocina con dos manos
