SITUACIÓN DEFICIENCIAS DETERMINADAS PREVIÓ DURANTE POSTERIOR

DEPARTAMENTO:	Chimaltenango	MUNICIPIO:	San José Poaquil
NOMBRE DEL ESTABLECIMIENTO:	Escuela Oficial Rural Mixta, aldea Hacienda María	DIRECCIÓN DEL ESTABLECIMIENTO:	Aldea Hacienda María
CÓDIGO DEL ESTABLECIMIENTO:	04-02-0097-43	FECHA:	15/08/24

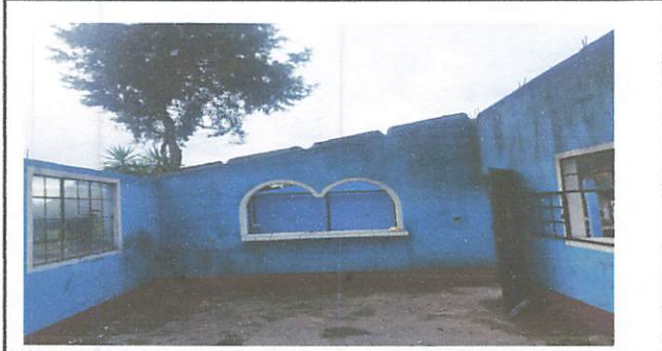
Foto1: Sustitucion de Techo de cocina con lamina Troquelada Alucincal calibre 26

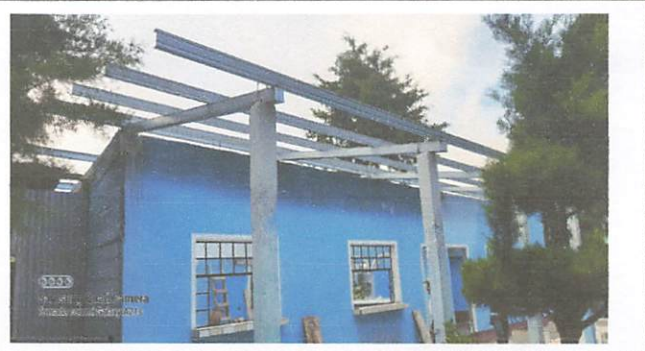
Foto 2: Sustitucion de estructura de techo de cocina con tubos galvanizada de 4x4 y 2x4 chapa 16

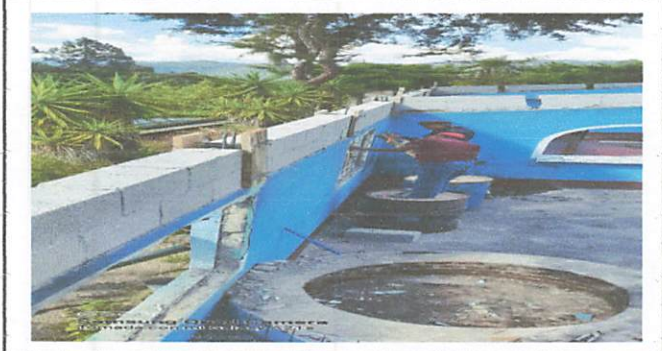
Foto 3: Aumento de altura de pared de cocina con block y vigas de concreto y cernido

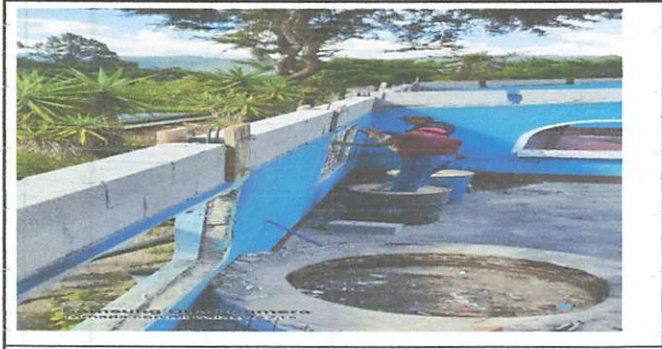
Foto 5: Mantenimiento de pollo de cocina con chimeneas de concreto

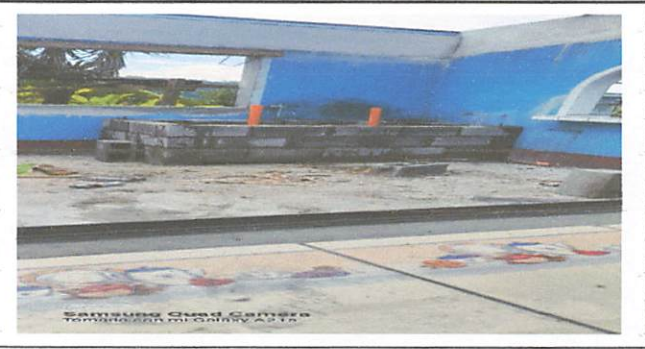
Foto 6: Fabricación de pila para agua con dos lavaderos con azulejo de 1.70 x 1 metro y de 0.80 metro de altura

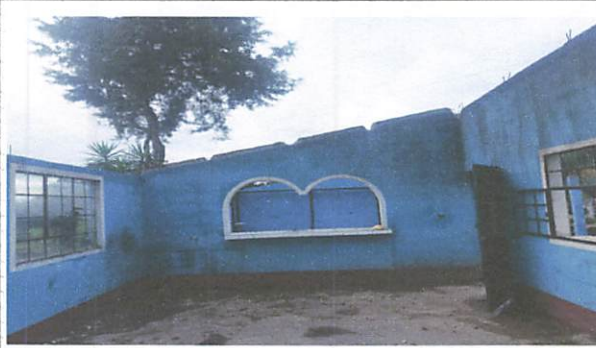
Foto 7: Sustrucción de ventana de cocina de correrizo de 1.5x1.07 metros

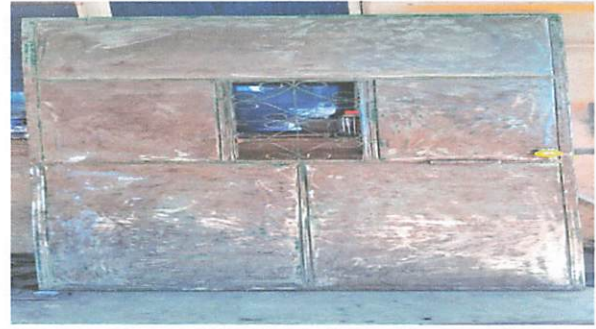
Foto 8: Mantenimiento de puertas con chapa yale de 2x1 metros

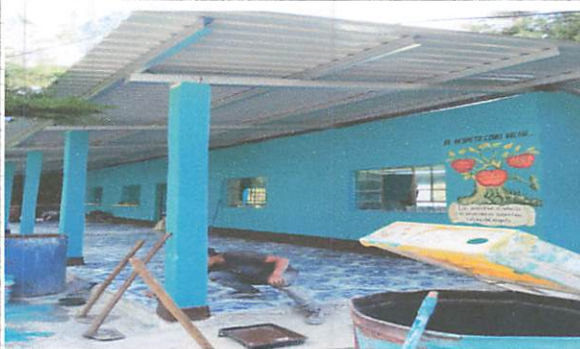
Foto 9: Pintada de dos mano de paredes de cocina con dos manos
