SITUACIÓN DEFICIENCIAS DETERMINADAS PREVIO DURANTE POSTERIOR

DEPARTAMENTO:	CHIMALTENANGO	MUNICIPIO:	SAN JOSE POAQUIL
NOMBRE DEL ESTABLECIMIENTO:	ESCUELA OFICIAL RURAL MIXTA	DIRECCIÓN DEL ESTABLECIMIENTO:	CASERIO XEBACÍN, ALDEA PALEY, SAN JOSÉ POAQUIL
CÓDIGO DEL ESTABLECIMIENTO:	04-02-2415-43	FECHA:	15/05/2024

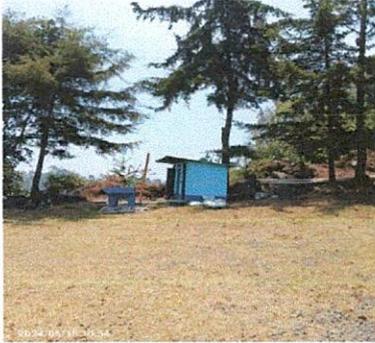
Foto 1: ESCUELA CON FALTA DE SANITARIOS PARA EL SERVICIO DE LOS NIÑOS, ESTO IMPLICA AMPLIACION DE MURO PERIMETRAL DEL SANITARIO.

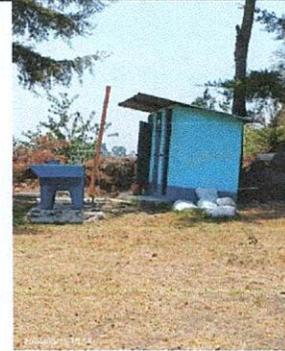
Foto 2: SERVICIO SANITARIO CON NECESIDAD DE AMPLIACION DE TECHO Y AREA DEL MISMO, AMPLIACION DE ESTRUCTURA PORTANTE DE MADERA A METAL.

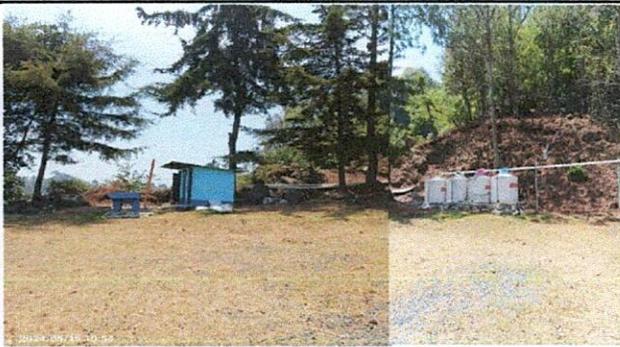
Foto 3: DEPOSITOS EXISTENTE PARA ABASTECER SANITARIOS, POR LA FALTE DE ALTURA NO TIENE PRESION PARA ABASTECER LOS SANITARIOS, ES NECESARIO LA CONSTRUCCION DE UNA ESTRUCTURA PORTANTE PARA DEPOSITO DE 5,000 LT FUNDIDO DE CONCRETO ARMADO PARA EL BUEN FUNCIONAMIENTO DE SANITARIOS

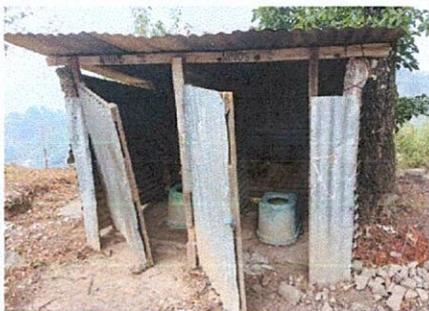
Foto 5: SANITARIOS UTILIZADOS POR LOS NIÑOS.
