SITUACIÓN DEFICIENCIAS DETERMINADAS

DEPARTAMENTO:	El Progreso	MUNICIPIO:	Morazán
NOMBRE DEL ESTABLECIMIENTO:	Instituto Nacional Educación Básica de Telesecundaria	DIRECCIÓN DEL ESTABLECIMIENTO:	Aldea La Laguna
CÓDIGO DEL ESTABLECIMIENTO:	02-02-0006-45	FECHA:	14/10/2024

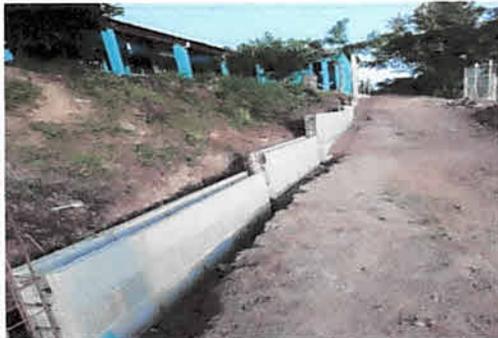
Foto 1: Reconstrucción de muro perimetral e instalación de malla

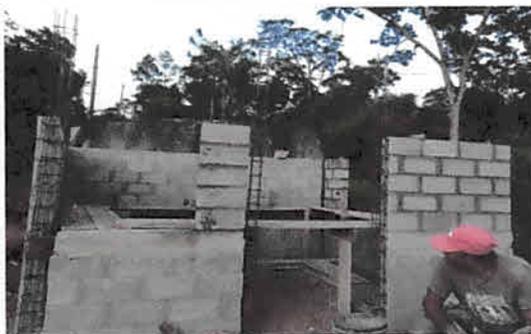
Foto 2: Remozamiento de cocina, sustitución de estufa, incluyendo chimenea y 1 plancha de metal

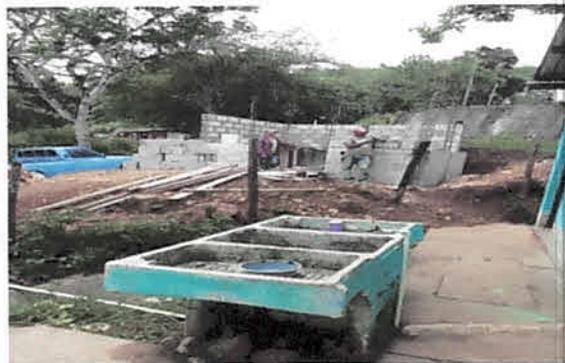
Foto 4: Mejoramiento perimetral de cocina con apoyo de estructura de concreto y metálica incluyendo elementos principales

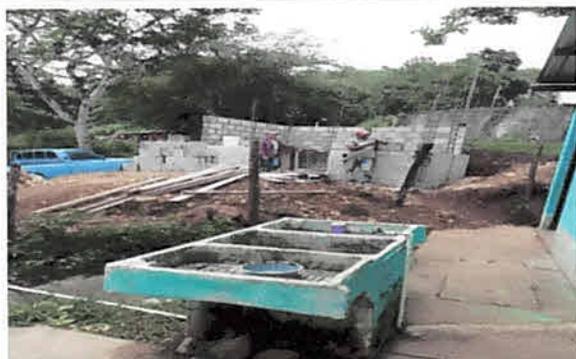
Foto 5: Mejoramiento de módulo de cocina con ventanas de pvc

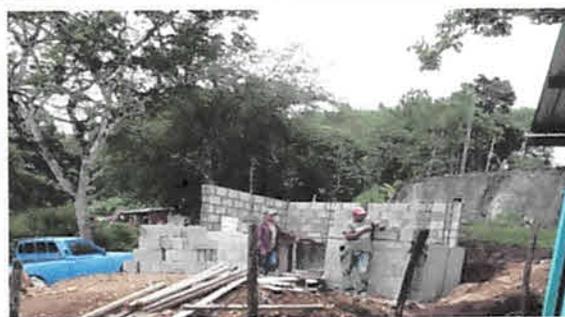
Foto 6: sustitución de puerta de cocina

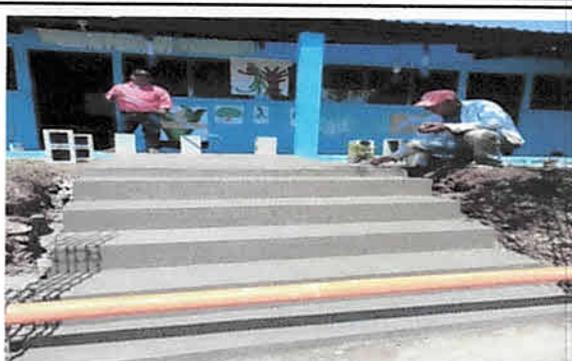
Foto 8: Remodelación de gradas de acceso principal, de concreto

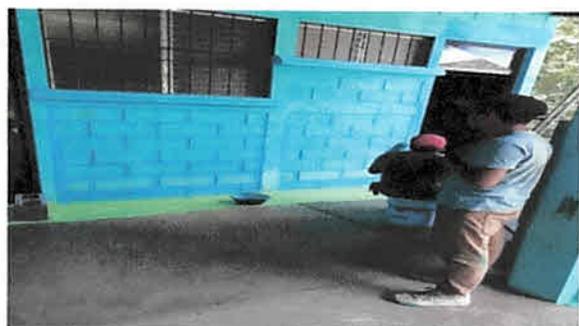
Foto 9: colocación de pintura en el establecimiento exterior
