SITUACIÓN DEFICIENCIAS DETERMINADAS

DEPARTAMENTO:	El Progreso	MUNICIPIO:	Morazán
NOMBRE DEL ESTABLECIMIENTO:	Escuela Oficial Rural Mixta	DIRECCIÓN DEL ESTABLECIMIENTO:	Aldea El Portezuelo
CÓDIGO DEL ESTABLECIMIENTO:	02-02-0052-43	FECHA:	13/05/2024

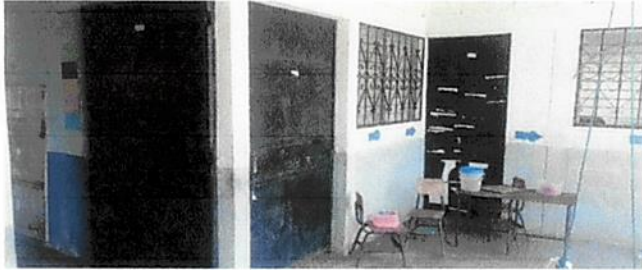
Foto1: Mantenimiento de 6 puertas de 1.20 mts X 2.15 mts (limpieza, Refuerzos y Pintura)

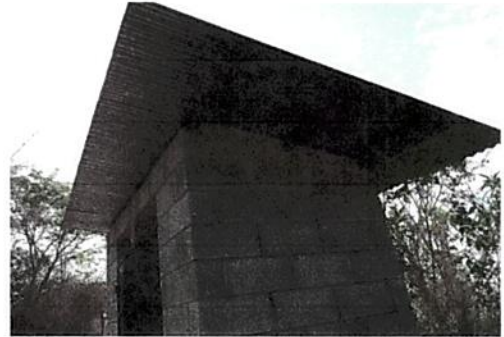
Foto 2: Reparación de Estructura metalica de las baterias sanitarias. 2.00 mts x 3.50 mts

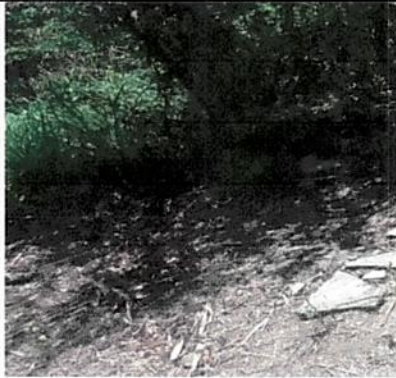
Foto 3: Reconstrucción de Torta de Concreto para colocación de Pila de 4.50 M2 X .10 cm de espesor.

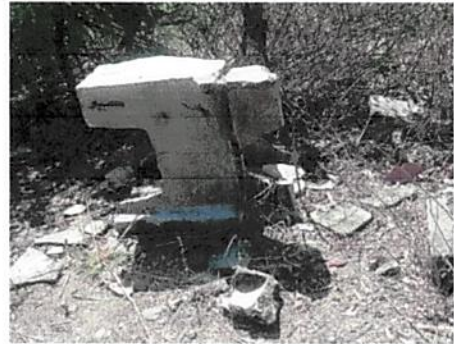
Foto 4: Colocación de Pila de Concreto nueva.

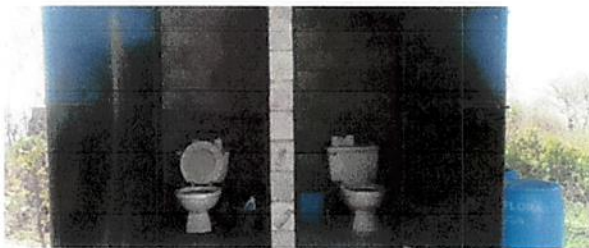
Foto 5: Mejoramiento de 2 instalaciones de Baños, (Repello, pintura y Azulejo)

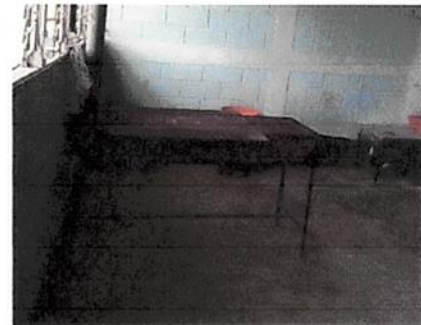
Foto 6: Construcción de Polleton, Colocación de Plancha y Chimenea.

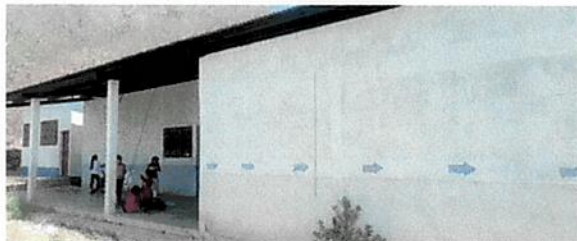
Foto7: Colocación de Pintura en Establecimiento Interior y Exterior

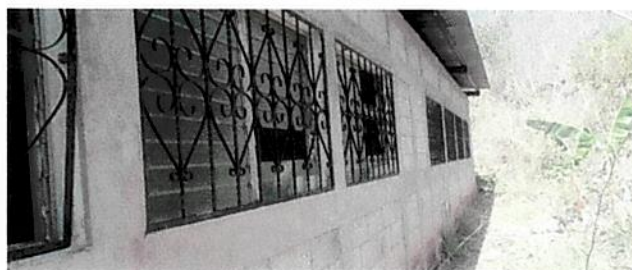
Foto 8: Cambio de vidrios de Paleta de 0.10 cm x 0.67 cm.

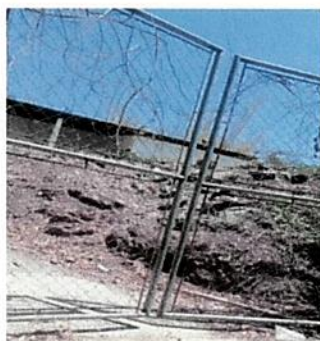
Foto 9: Mantenimiento de Porton Existente de 2.77 mts x 2.97 mts (Limpieza, pintura y pasador)

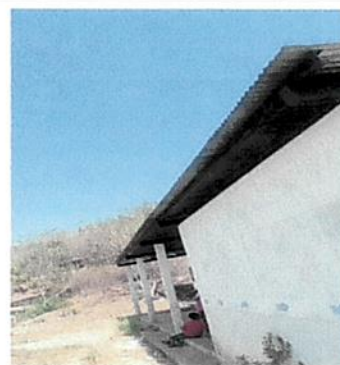
Foto 10: Instalación de Canales y bajada de aguas.

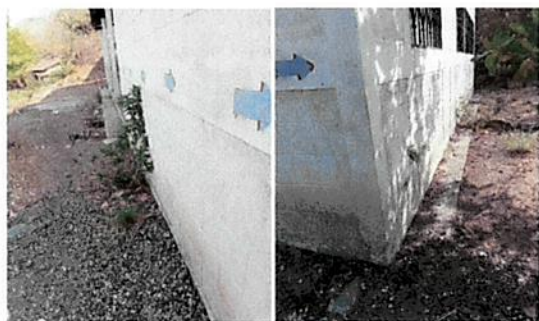
Foto 11: Reemplazamiento de Cuneta fundida de 60 cm X 0.10 cm de espesor.

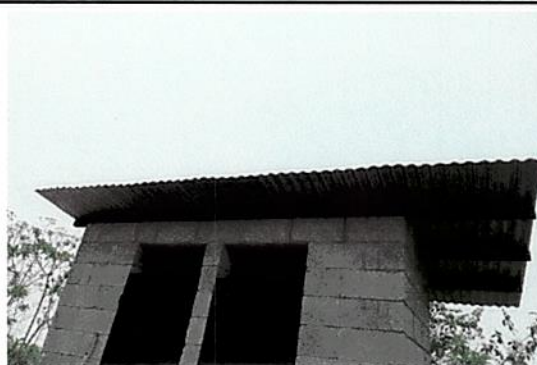
Foto 12: Instalación de tanque elevado Rotoplas de 1,200 litros.
