SITUACIÓN DEFICIENCIAS DETERMINADAS PREVIO DURANTE POSTERIOR

| DEPARTAMENTO: | EL PROGRESO | MUNICIPIO: | SAN AGUSTÍN ACASAGUASTLÁN |
| NOMBRE DEL ESTABLECIMIENTO: | INEB DE TELESECUNDARIA | DIRECCIÓN DEL ESTABLECIMIENTO: | ALDEA CHANRAYO |
| CÓDIGO DEL ESTABLECIMIENTO: | 02-03-0024-45 | FECHA: | 06 DE SEPTIEMBRE DE 2024 |

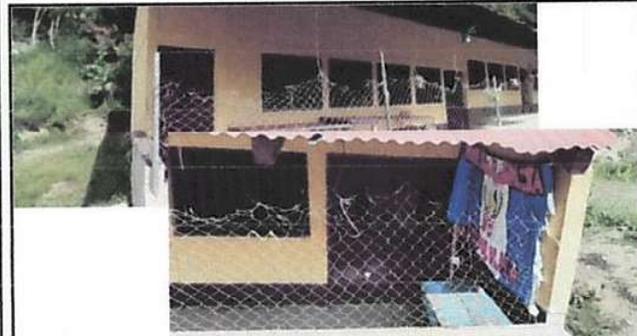
FOTO 1: EL ESTABLECIMIENTO CUENTA CON UN ÁREA DE TRASLADO Y TRABAJO FRENTE A LAS AULAS QUE CONSTANTEMENTE ES INVADIDA, REQUIRIENDO SEGURIDAD CON BARANDA PARA PROTEGER INSUMOS

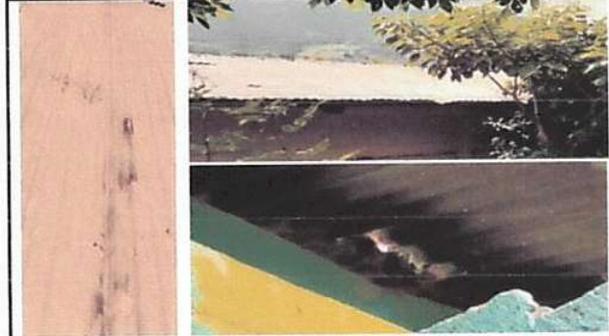
FOTO 2: LA ESTRUCTURA Y CUBIERTA HA CUMPLIDO SU VIDA ÚTIL, SE REQUIERE DEL SUMINISTRO E INSTALACIÓN DE ESTRUCTURA DE METAL Y LÁMINA TROQUELADA NUEVA PARA CORREDOR/SALÓN

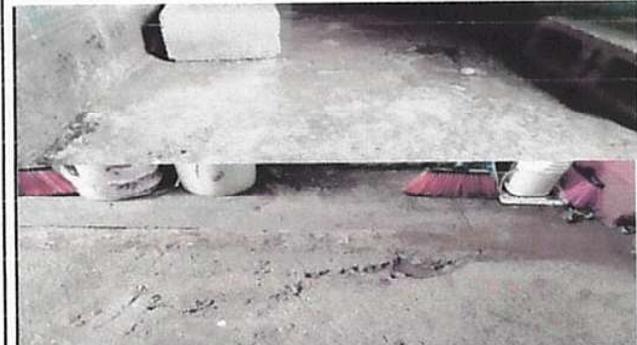
FOTO 3: EL PISO DE CONCRETO SE HA ESTADO DESPRENDIENDO Y CUENTA CON AGUJEROS, POR LO QUE SERÁ NECESARIO LEVANTAR PISO EXISTENTE Y HACER NUEVA FUNDICIÓN DE PISO CERNIDO

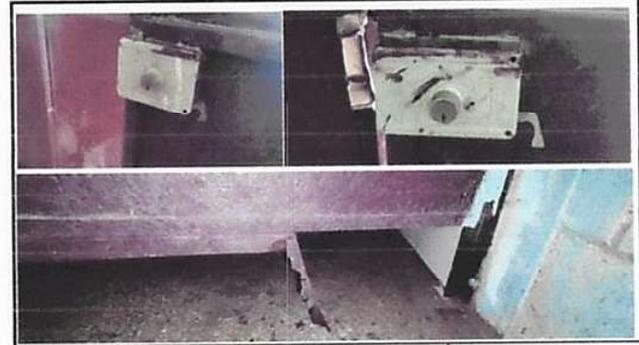
FOTO 4: LAS PUERTAS DE LAS AULAS Y DIRECCIÓN YA NO CUENTAN CON FUNCIONAMIENTO DE CHAPAS Y LAS DE LOS BAÑOS ESTÁN PICADAS, REQUIRIENDO EL REMOZAMIENTO DE LAS MISMAS

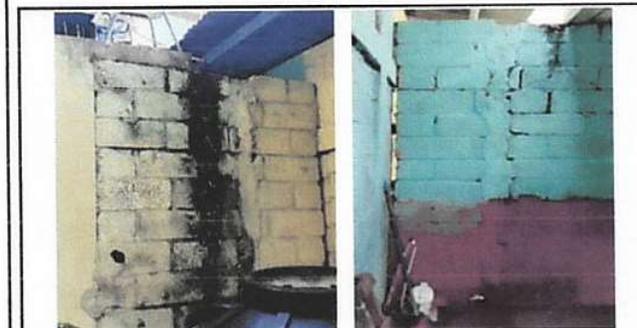
FOTO 5: LAS PAREDES QUE AGREGARON EN SU MOMENTO EN S.S. SE HAN DESPRENDIDO Y DESPLOMADO SIENDO UN PELIGRO LATENTE, REQUIRIENDO EL REMOZAMIENTO DE ELLAS

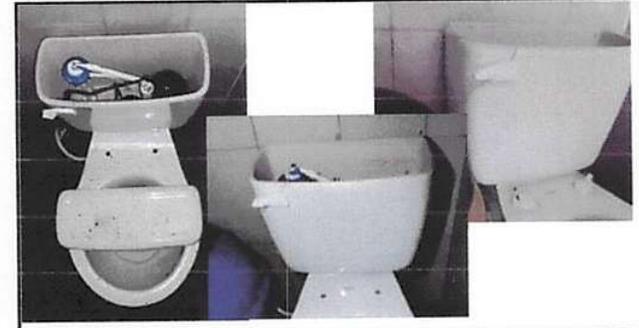
FOTO 6: LOS SANITARIOS SE ENCUENTRAN QUEBRADOS, TANTO LOS TANQUES COMO LOS SENTADEROS DE LAS TAZAS, POR LO QUE SE REQUIERE DE SUSTITUCIÓN DE LOS ACTUALES
