**REGISTRO FOTOGRÁFICO  
PROGRAMA DE MANTENIMIENTO DE EDIFICIOS ESCOLARES PÚBLICOS**

Ministerio de Educación  
Guatemala

| NOMBRE DEL ESTABLECIMIENTO: | Escuela Oficial de Parvulos. | DIRECCIÓN DEL ESTABLECIMIENTO: | Caserío El Barreal |
| CÓDIGO DEL ESTABLECIMIENTO: | 02-03-0045-42 | FECHA: | 20/05/2024 |

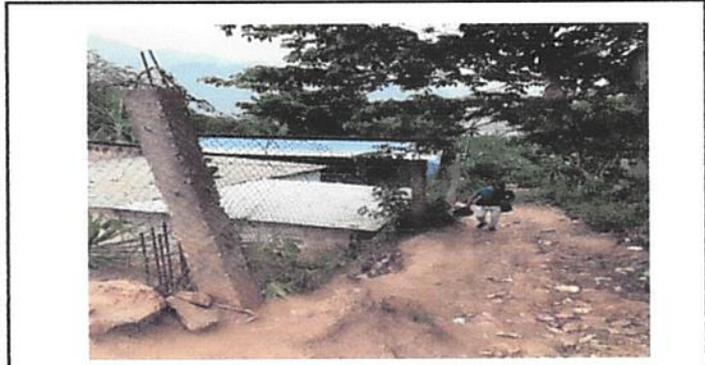
Foto 1: Muro perimetral 5 hiladas de block con tubo galvanizado para cerca de 1 1/2" y malla galvanizada de 1.50 mts de alto con alambre de púa.

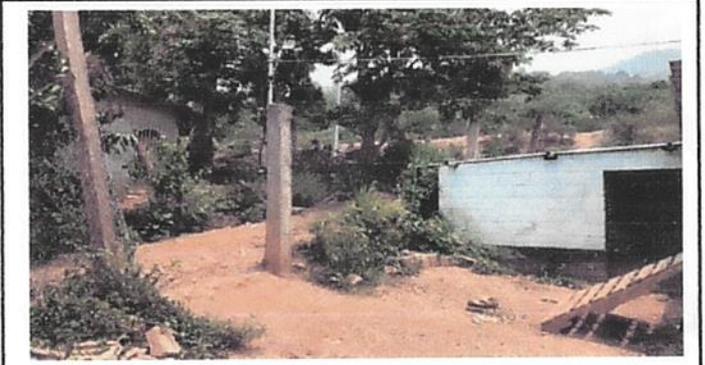
Foto 2: Suministro y colocación de portón de maya galvanizada con tubo de 1 1/2", 3 mts de ancho por 2 mts de alto.

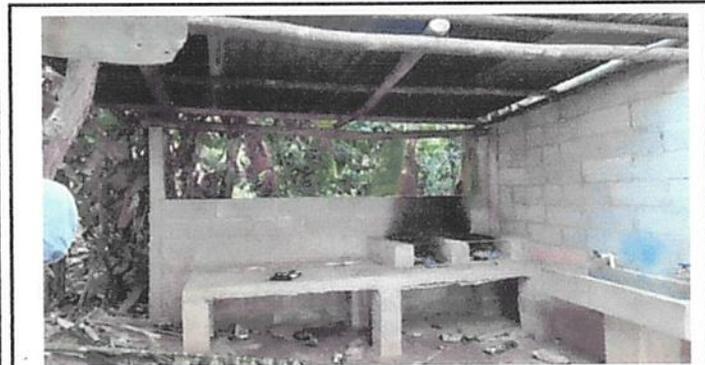
Foto 3: Instalación de balcones de cocina con una puerta.

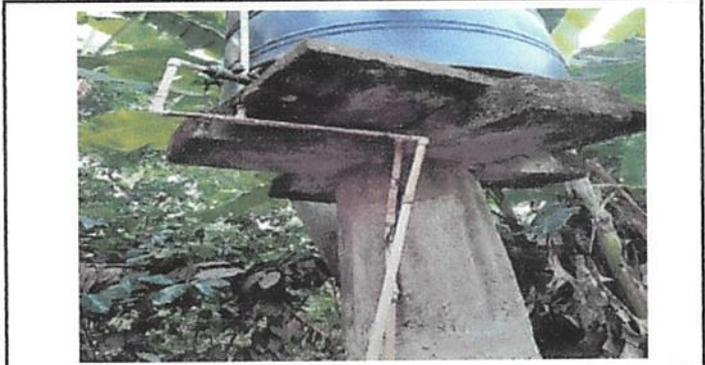
Foto 4: Suministro de rotoplas con sus respectivos accesorios e instalación de tubería PVC de 1/2" a los baños.

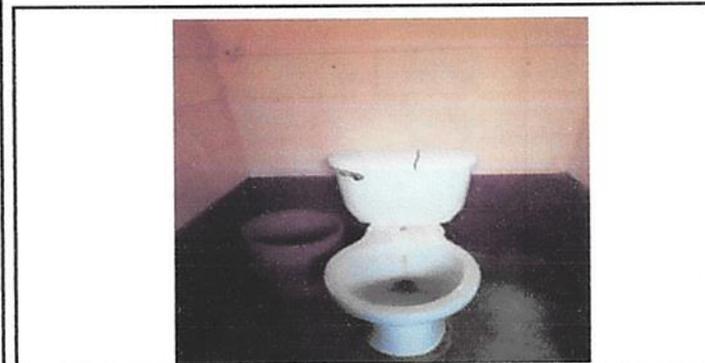
Foto 5: Sustitución de sanitario con sus accesorios y contra llaves.

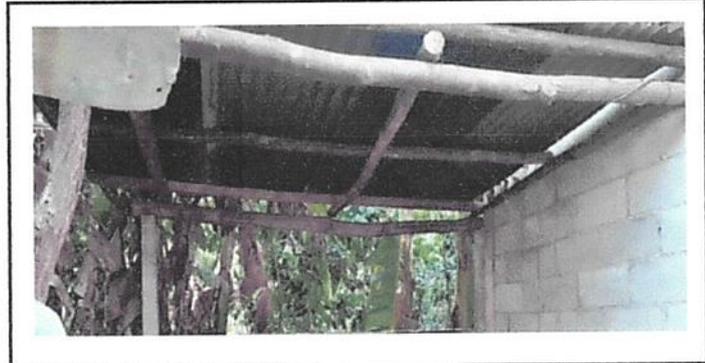
Foto 6: Sustitución de madera por estructura de metal, costanera tipo C de 2X3" con tubo de 4X2" y lamina troquelada calibre 26, en área de cocina.

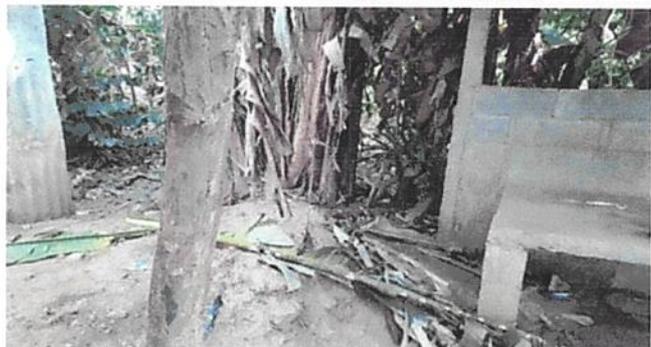
Foto 7: Levantado de pared en área de cocina, con cernido.
