SITUACIÓN DEFICIENCIAS DETERMINADAS

DEPARTAMENTO:	EL PROGRESO	MUNICIPIO:	SAN AGUSTÍN ACASAGUASTLÁN
NOMBRE DEL ESTABLECIMIENTO:	ESCUELA OFICIAL DE PÁRVULOS BARRIO EL CENT	DIRECCIÓN DEL ESTABLECIMIENTO:	ALDEA TULUMAJE
CÓDIGO DEL ESTABLECIMIENTO:	02-03-0670-42	FECHA:	20 DE MAYO DE 2024

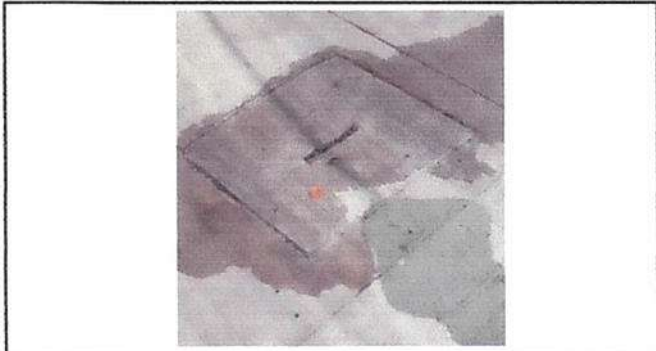
Foto 1: La limpieza de la fosa séptica es de suma importancia pues en repetidas ocasiones han rebalsado las aguas negras en las tapaderas de la fosa.

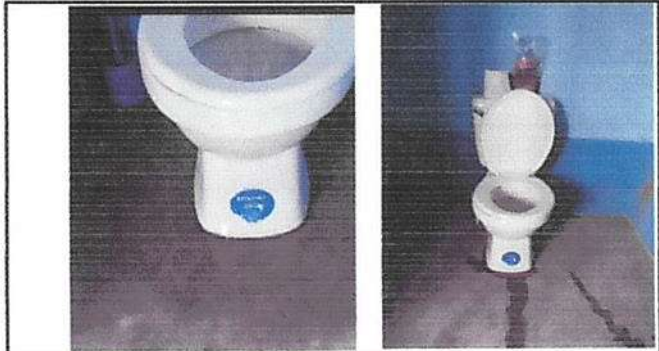
Foto 2: Las tazas de servicio sanitario presentan fugas tanto por asiento en el piso como en la unión del tanque con la tasa.

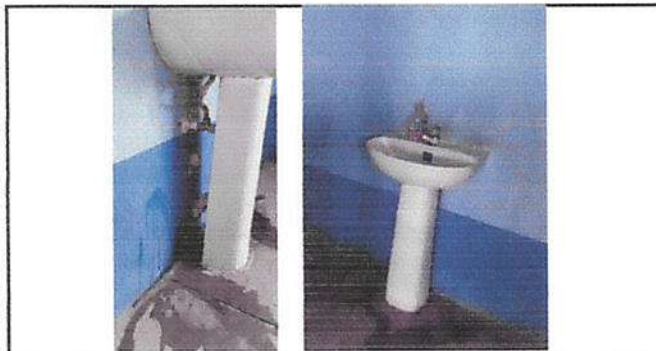
Foto 3: Todos los lavamanos desprenden mal olor quizá por una mala instalación, aparte también tienen fugas al momento de utilizarlos

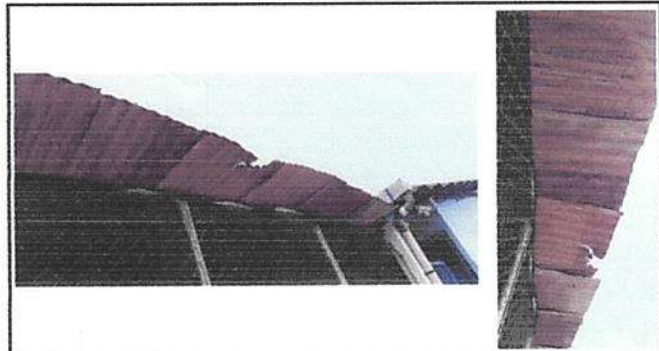
Foto 4: El área de recreación de los niños fue techada con lámina usada que hablan donado unos vecinos pero ya se encuentran dañadas y presentan filtraciones de agua cuando llueve y no hay ventilación por estar

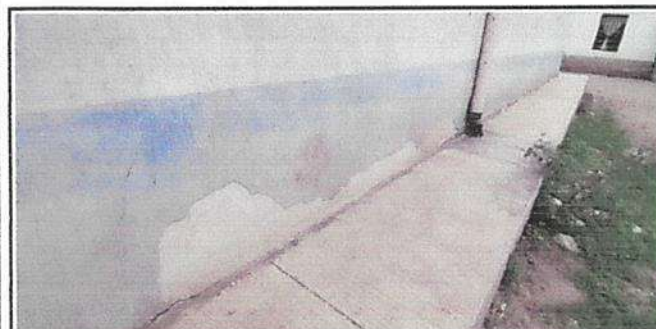
Foto 5: En varias áreas de las paredes se tiene desprendimiento del tallado por lo que es necesario resanar las paredes aplicando repello y cernido mas la pintura en las paredes que es evidente la necesidad.

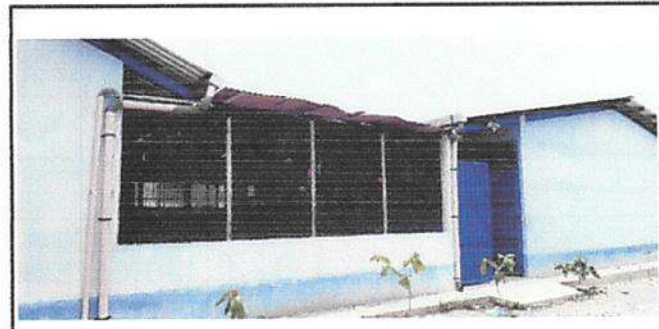
Foto 6: Esta área ya no presta seguridad pues lo que existe es malla galvanizada que fácilmente han deshilado por donde pueden ingresar personas sin autorización y sería mejor colocar baranda con barrotes.
