**REGISTRO FOTOGRÁFICO
PROGRAMA DE MANTENIMIENTO DE EDIFICIOS ESCOLARES PÚBLICOS**

DEPARTAMENTO:	EL PROGRESO	MUNICIPIO:	SAN AGUSTÍN ACASAGUASTLÁN
NOMBRE DEL ESTABLECIMIENTO:	ESCUELA OFICIAL RURAL MIXTA	DIRECCIÓN DEL ESTABLECIMIENTO:	CASERÍO LA ZAPATA, ALDEA TECUIZ
CÓDIGO DEL ESTABLECIMIENTO:	02-03-0743-43	FECHA:	25 DE SEPTIEMBRE DE 2024

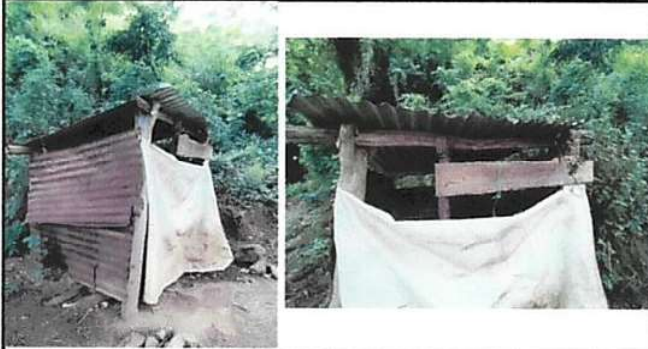
FOTO 1: EL SERVICIO SANITARIO ESTÁ EN SITUACIONES DEPLORABLES E INSALUBRES, Y UNA SOLA TAZA PARA AMBOS SEXOS, ESPERANDO CON EL PROYECTO 2 SANITARIOS MEJORES CONDICIONES SANITARIAS

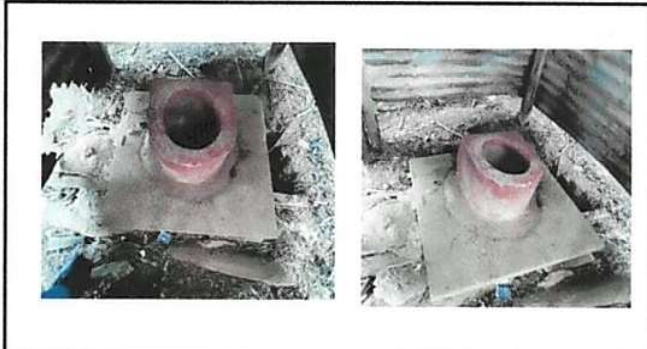
FOTO 2: LA BASE DE LA TAZA REPRESENTA UN PELIGRO PUES SOLO ESTA DETENIDO POR PALOS ROISOS, RECOMENDANDO UTILIZAR NUEVA FOSA EXISTENTE E INODOROS LAVABLES, PARA NIÑOS Y PARA NIÑAS

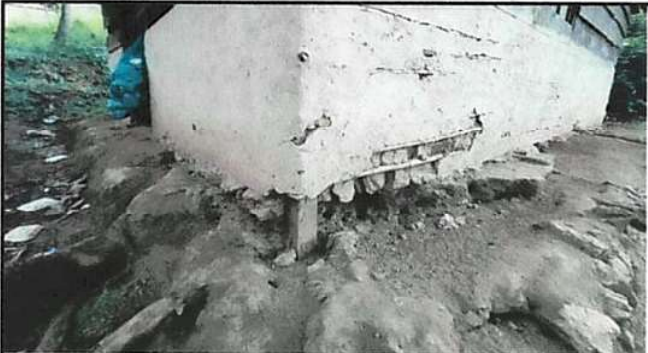
FOTO 3: LAS PAREDES DE LA COCINA SE ENCUENTRAN DETERIORADAS POR LO QUE SERÍA CONVENIENTE REALIZAR LA REPOSICIÓN DE ESTAS PAREDES DE COCINA Y EN SANITARIOS

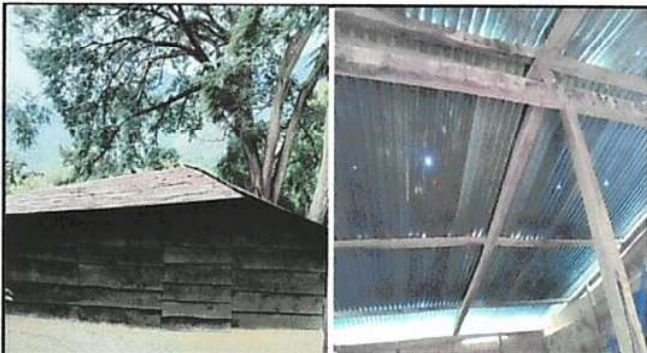
FOTO 4: EL TECHO DE LA COCINA Y SANITARIO SE ENCUENTRAN OXIDADOS Y PICADOS, ASÍ COMO LA ESTRUCTURA PORTANTE DE MADERA YA ESTA PODRIDA REQUIRIENDO EL CAMBIO DE ELLOS

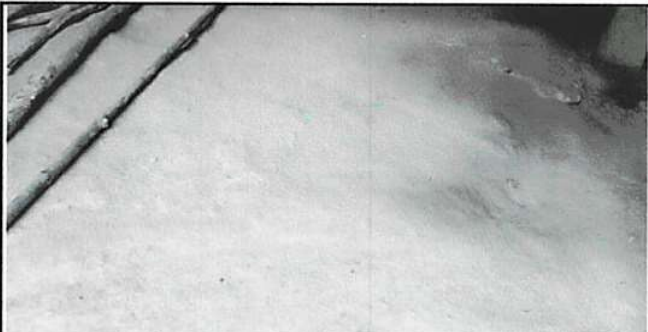
FOTO 5: EL PISO DENTRO DE LA COCINA ESTÁ EN MAL ESTADO, POR LO QUE SE REQUIERE FUNDICIÓN DE TORTA DE CONCRETO CON ACABADO CERNIDO EN COCINA Y SANITARIOS

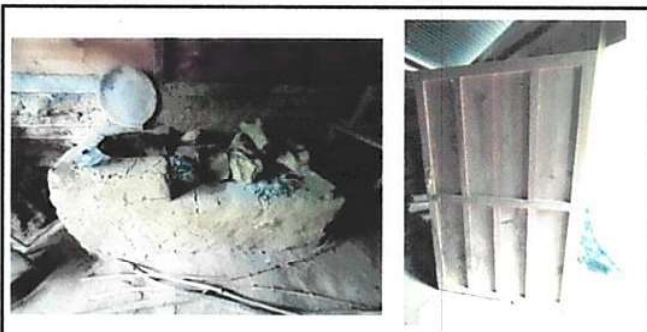
FOTO 6: EL POLLETÓN, PUERTAS Y VENTANAS DE COCINA Y SANITARIOS ESTÁN EN MAL ESTADO, ESPERANDO CON EL REMOZAMIENTO ALCANZAR LAS MEJORAS PARA AMBOS AMBIENTES
