SITUACIÓN DEFICIENCIAS DETERMINADAS

DEPARTAMENTO:	EL PROGRESO	MUNICIPIO:	SAN AGUSTÍN ACASAGUASTLÁN
NOMBRE DEL ESTABLECIMIENTO:	ESCUELA OFICIAL DE PÁRVULOS ANEXA A EORM	DIRECCIÓN DEL ESTABLECIMIENTO:	ALDEA EL CONTE
CÓDIGO DEL ESTABLECIMIENTO:	02-03-0804-42	FECHA:	06 DE SEPTIEMBRE DE 2024

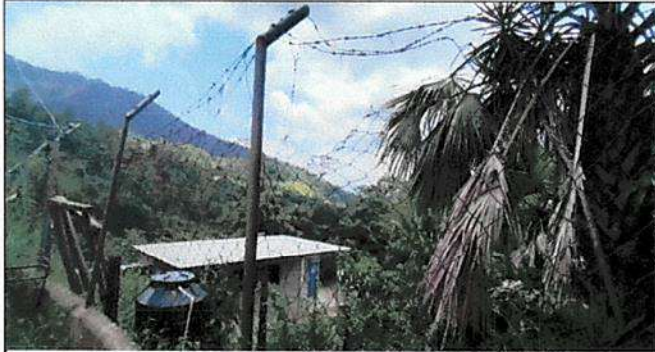
Foto 1: Es necesaria el remozamiento de la circulación con malla en los setenta y cinco metros.

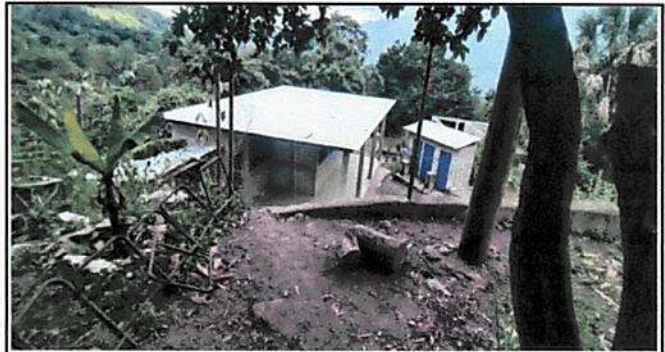
Foto 2: Ya no se cuenta con seguridad en todo el inmueble del establecimiento por existe facilidad de ingreso para animales y personas sin escrupulos

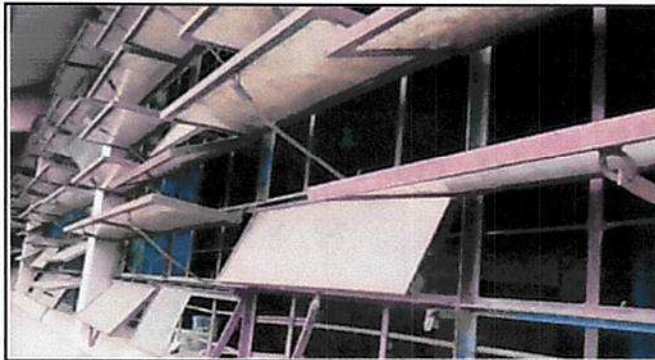
Foto 3: Las ventanas son necesarias para proteger el ingreso de animales que destruyen los utiles escolares y material didáctico almacenado en el aula y bodega

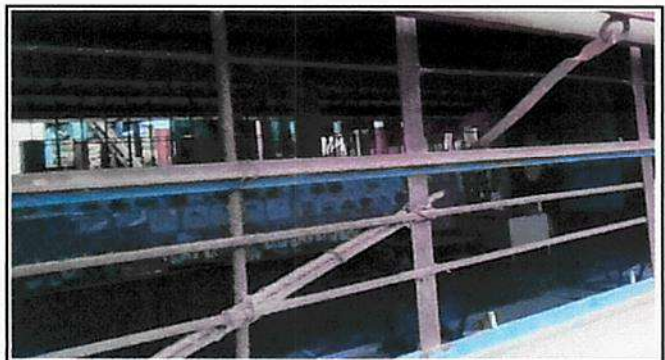
Foto 4: Tambien es necesario que protejan del agua en los dias lluviosos pues se tiene que movilizar a los niños con su mobiliario hacia un rincón del aula para que no se mojen mientras está lloviendo.

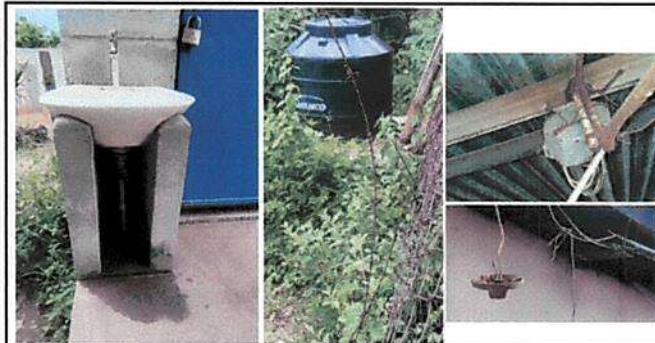
Foto 5: Los lavamanos tienen dañado el de drenaje y el grifo de salida, se requiere el mejoramiento al sistema eléctrico para el aula, corredor y bodega, mas un tinaco, el tinaco que existe era pequeño y esta roto.

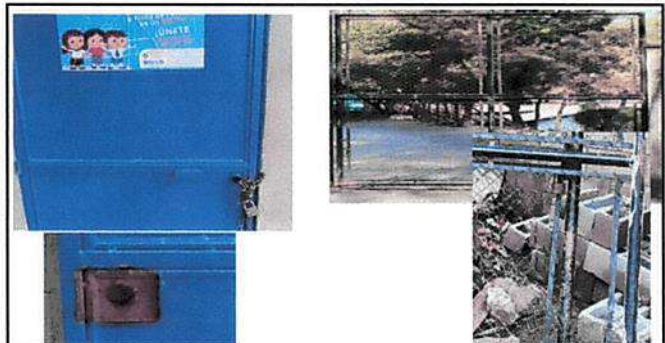
Foto 6: La puerta del aula no cuenta con mecanismo de cierre y apertura seguro pues ya no tiene chapa de cerradura y se requiere portón para el ingreso al area del establecimiento a la orilla de la carretera.
