**REGISTRO FOTOGRÁFICO
PROGRAMA DE MANTENIMIENTO DE EDIFICIOS ESCOLARES PÚBLICOS**

SITUACIÓN DEFICIENCIAS DETERMINADAS

DEPARTAMENTO:	Guatemala	MUNICIPIO:	Guatemala
NOMBRE DEL ESTABLECIMIENTO:	EORM Santa Delfina JM	DIRECCIÓN DEL ESTABLECIMIENTO:	Km. 16.5 Ruta al Atlántico Lote 3 A Sección C Colonia Santa
CÓDIGO DEL ESTABLECIMIENTO:	00-17-7484-43	FECHA:	01 de marzo de 2,024

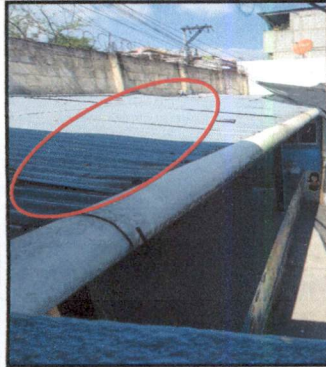
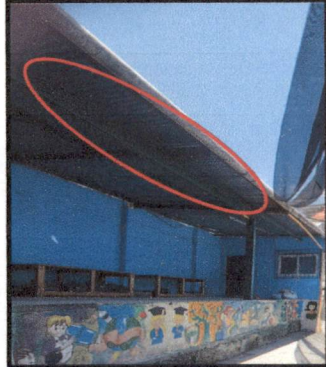
Foto 01: Sustitución de lámina del escenario por lámina troquelada de Aluzinc calibre 26 con instalación y materiales incluidos.

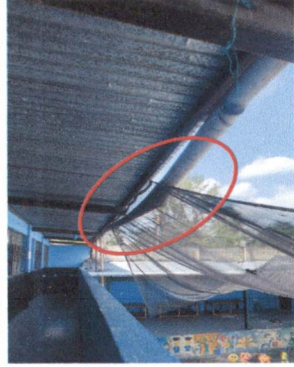
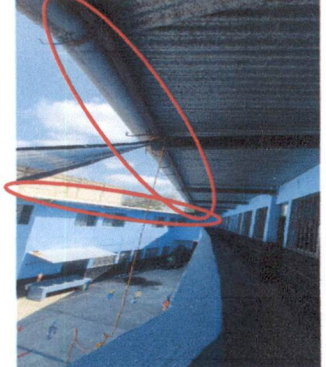
Foto 02: Sustitución de canal PVC por aluzinc calibre 26. Dicho canal tendrá una carrera a todo lo largo del techo superior lo cual irá sostenida por una armadura de costanera de 3" X 2"

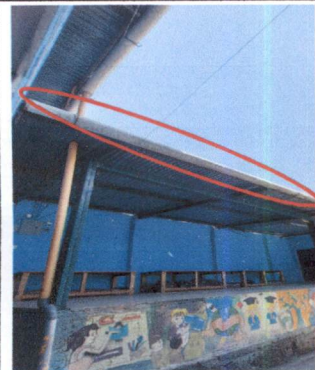
Foto 03: Sustitución de canal de PVC en el escenario en su totalidad y cambio de forma a dos aguas se colocarán canales cuadrados de aluzinc calibre 26 con tope con su respectiva bajada

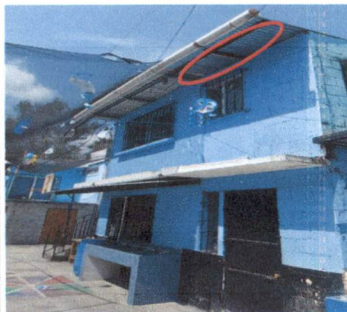
Foto 04: Sustitución de lámina de aula 2do nivel por lámina troquelada de aluzinc calibre 26 con instalación incluida

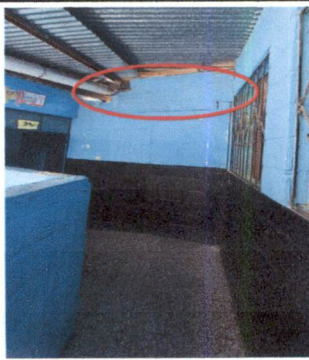
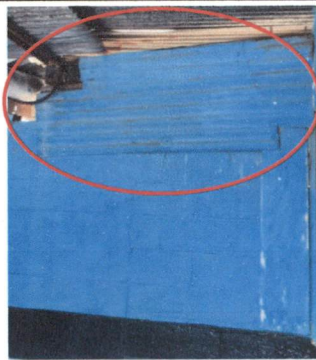
Foto 05: Levantado de pared del fondo del pasillo segundo nivel, dicha pared se levantará de block en forma triangular y su terminación será en área gris

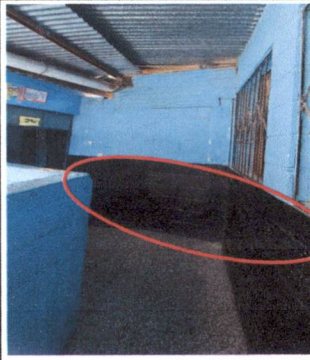
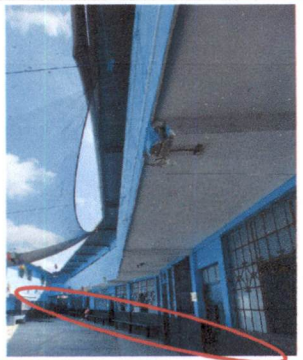
Foto 06: Pintura de aceite anticorrosiva, pintura de aceite, thinner laca en zócalos exteriores en aulas color negro, puertas por dentro y por fuera

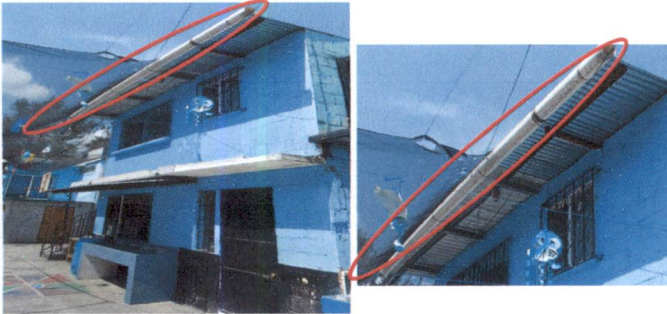
Foto 07: Instalación de canal aluzinc en aula superior, se instalará una estructura metálica para soportar un canal cuadrado tipo aluzinc calibre 26 con tope y una bajada de 3"

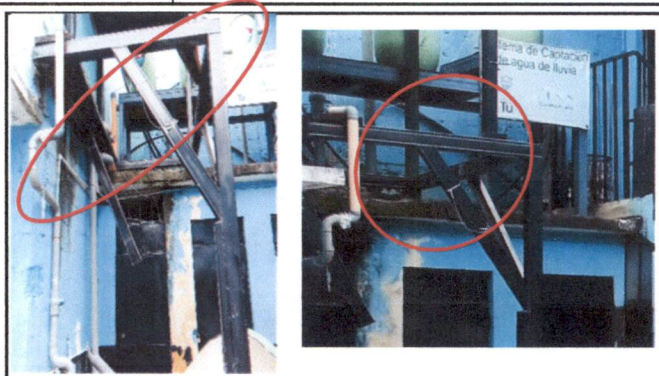
Foto 08: La losa será fundida con las dimensiones de 1.50 m2 X 2.20 m2, dicha losa llevará armadura en hierro de media y bastones de 3/8, se considera fundir 1 zapata de 80X80 cm, y una profundidad de 40 cm

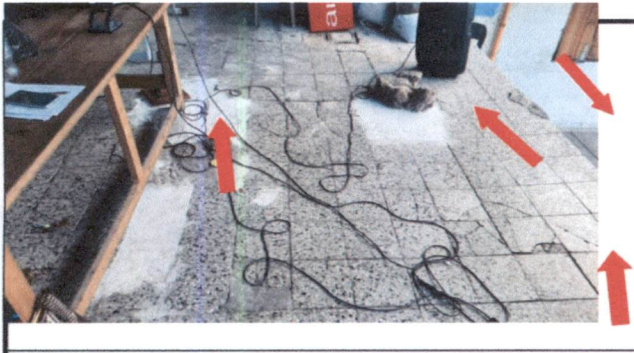
Foto 09 Sustitución de piso de granito del escenario del establecimiento por piso de granito

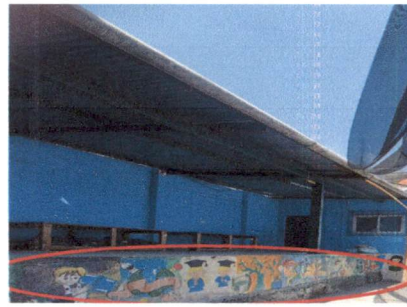
Foto 10: Reparación de pared del escenario y colocación de piso de cerámico de 43 centímetros esmaltado
