**REGISTRO FOTOGRÁFICO
PROGRAMA DE MANTENIMIENTO DE EDIFICIOS ESCOLARES PÚBLICOS**

Ministerio de Educación
Guatemala

DEPARTAMENTO:	Guatemala	MUNICIPIO:	Guatemala
NOMBRE DEL ESTABLECIMIENTO:	Escuela Nacional Rural Mixta No. 618 Héctor Nuila Arreaga	DIRECCIÓN DEL ESTABLECIMIENTO:	26 Calle 01-50, Cantón El Porvenir, Canalitos, Zona 24
CÓDIGO DEL ESTABLECIMIENTO:	00-24-9619-43	FECHA:	10 de mayo de 2024

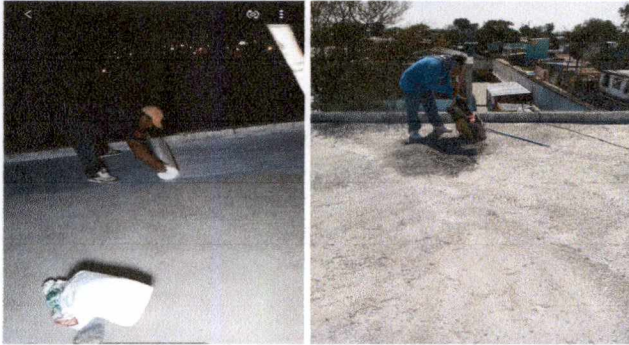
Foto1: Impermeabilización de losa del laboratorio de computación y reparación de pañuelos.

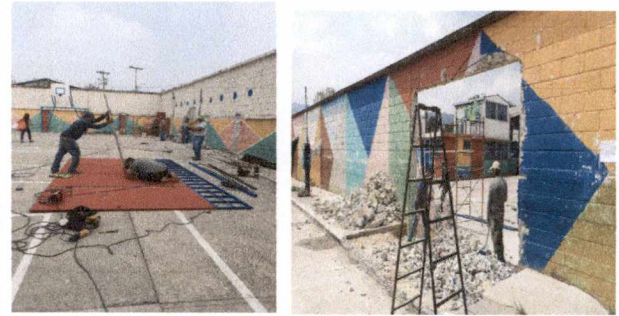
Foto 2: Ampliación de puerta del área de la cancha a 4 m de ancho x 2.50 de alto. Incluye: demolición de muro, demolición de banqueta de 2.50 x 4, fundición de columnas, rampa, tapaderas, dinteles, tallado, instalación de riel y pintura.

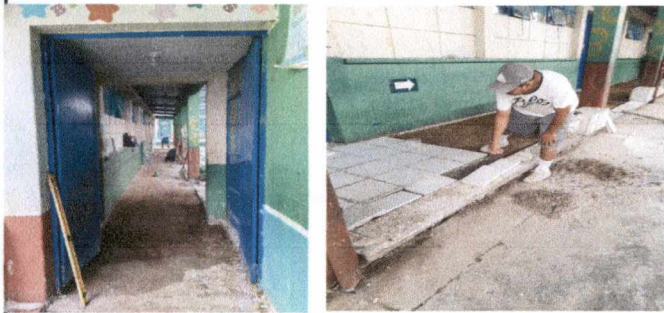
Foto 3: Sustitución de piso cerámico por piso granito en corredores de patio central

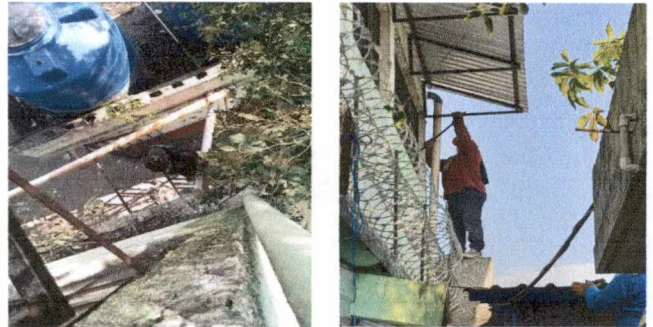
Foto 4: Sustitución de bajada de agua pluvial de 4" 160 PSI de terraza de laboratorio de computación.

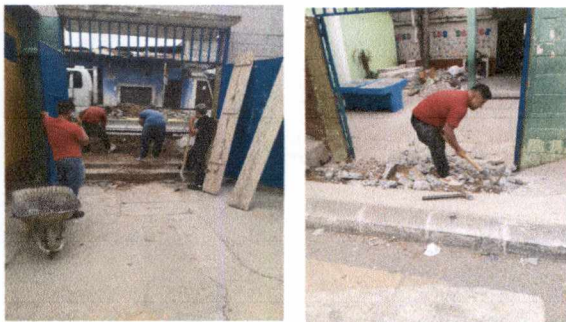
Foto 5: Reparación de banqueta de la entrada principal que incluye: demoler rampa y hacer 3 gradas e instalación de tubo de 3 de tubo de 3" para guas pluviales.

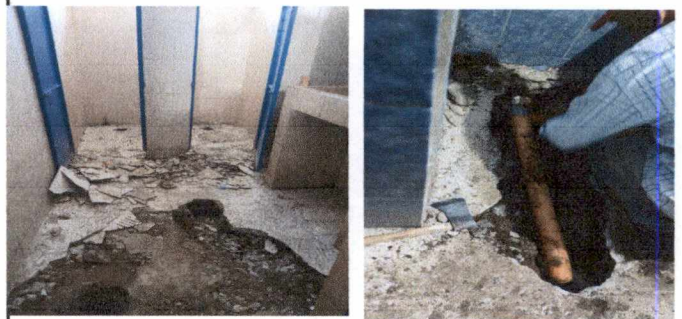
Foto 6: Servicios sanitarios de niños y niñas en patio central. Incluye: Sustitución de piso cerámico antideslizante , desinstalar 3 inodoros, levantar piso, nivelar e instalar piso y colocar los inodoros. Sustitución de accesorios, reparación de mengitorio en sanitario de niños, destapar drenaje, sustitución de dos reposaderas.

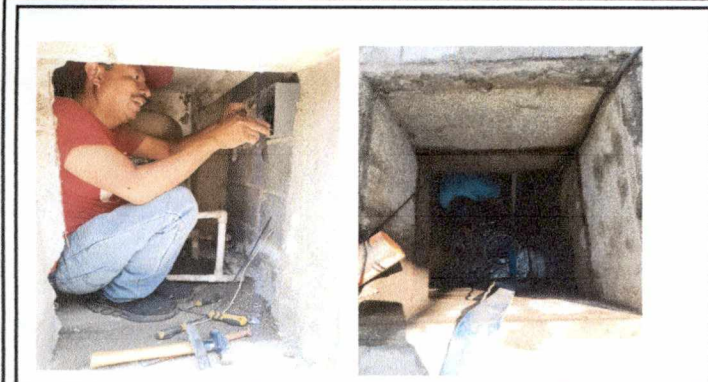
Foto7: antenimiento de cisterna y bomba de agua. Incluye lavado de cisterna de 1.80 de profundidad y 3.20 metros, mantenimiento preventivo para bomba de agua.

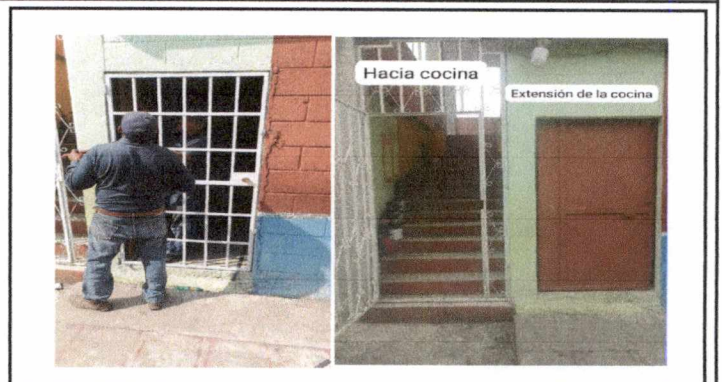
Foto 8 : Fabricación e instalación de puerta de reja en el área de cocina (Primer nivel)

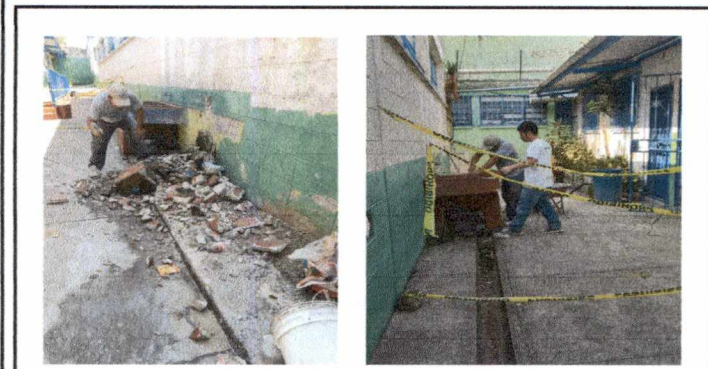
Foto 9: Sustitución de dos pilas de dos lavaderos. Incluye: desmontar, instalar pilas, instalar drenaje y sustitución de chorros.

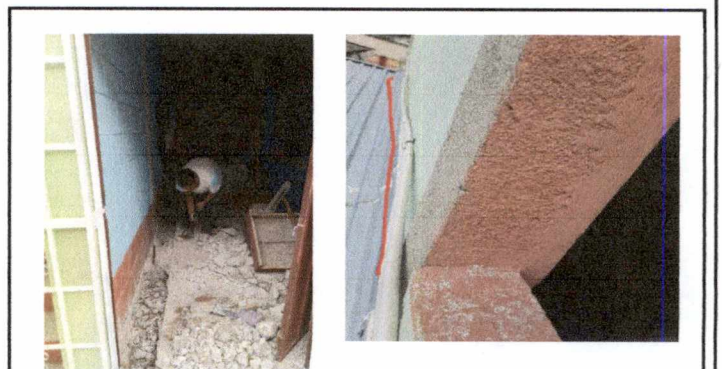
Foto 10: Instalación de pila en el área de la cocina. Incluye instalación, drenaje y caja de registro. Instalación de botaguas y aplicación de chapopote

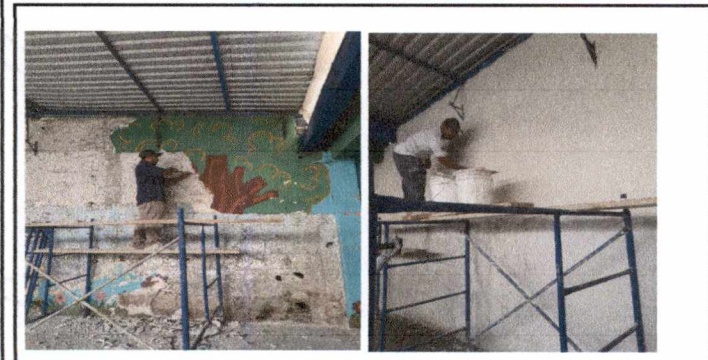
Foto 11: Reparación de repello del escenario. Incluye quitar repello, repello, cernido, alisado y tallado.
