DEPARTAMENTO:	Guatemala	MUNICIPIO:	Guatemala
NOMBRE DEL ESTABLECIMIENTO:	Escuela Nacional Rural Mixta No. 618 Héctor Nuila Arreaga	DIRECCIÓN DEL ESTABLECIMIENTO:	26 Calle 01-50, Cantón El Porvenir, Canalitos, Zona 24
CÓDIGO DEL ESTABLECIMIENTO:	00-24-9619-43	FECHA:	29 de julio de 2024

REGISTRO FOTOGRÁFICO PROGRAMA DE MANTENIMIENTO DE EDIFICIOS ESCOLARES PÚBLICOS

PRA-FOR-123
Versión 1

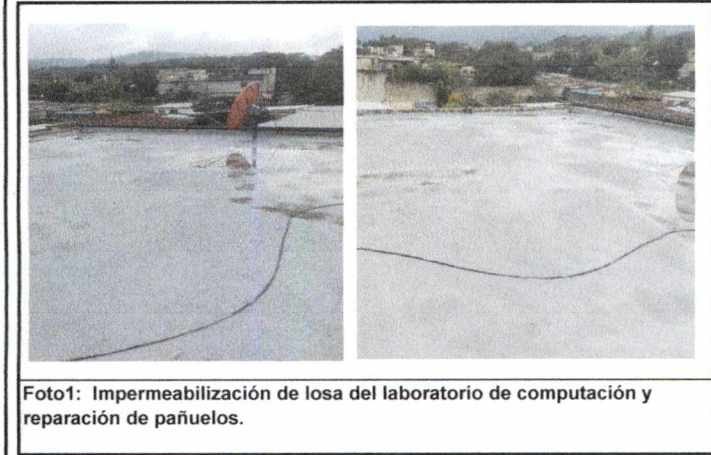
Foto1: Impermeabilización de losa del laboratorio de computación y reparación de pañuelos.

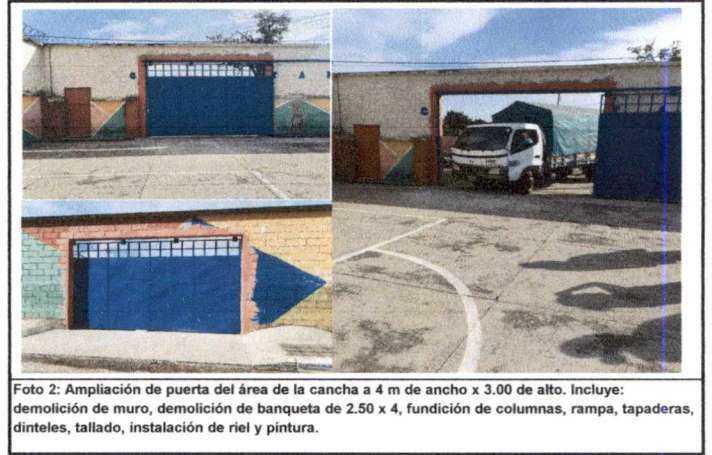
Foto 2: Ampliación de puerta del área de la cancha a 4 m de ancho x 3.00 de alto. Incluye: demolición de muro, demolición de banqueta de 2.50 x 4, fundición de columnas, rampa, tapaderas, dinteles, tallado, instalación de riel y pintura.

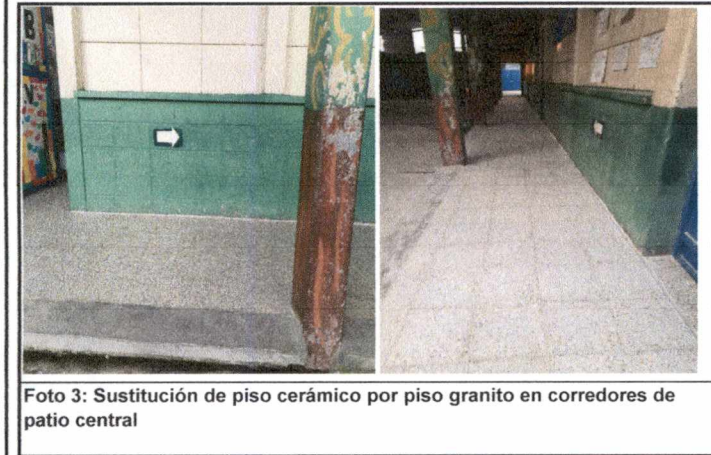
Foto 3: Sustitución de piso cerámico por piso granito en corredores de patio central

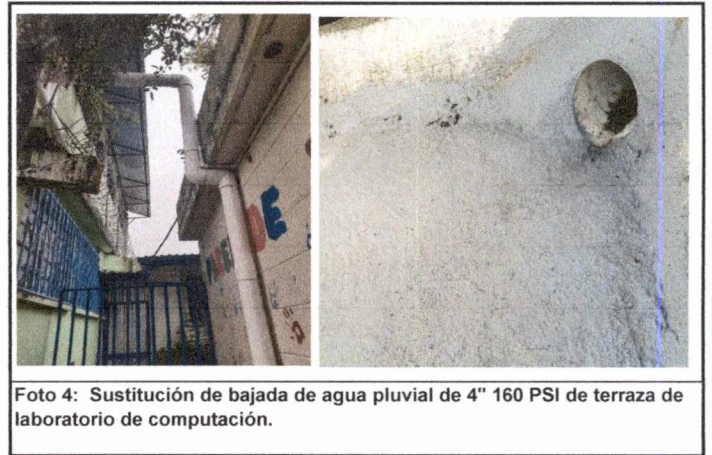
Foto 4: Sustitución de bajada de agua pluvial de 4" 160 PSI de terraza de laboratorio de computación.

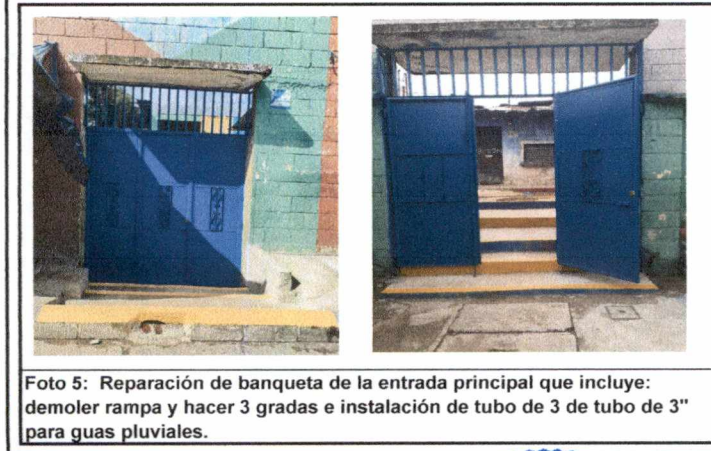
Foto 5: Reparación de banqueta de la entrada principal que incluye: demoler rampa y hacer 3 gradas e instalación de tubo de 3 de tubo de 3" paraguas pluviales.

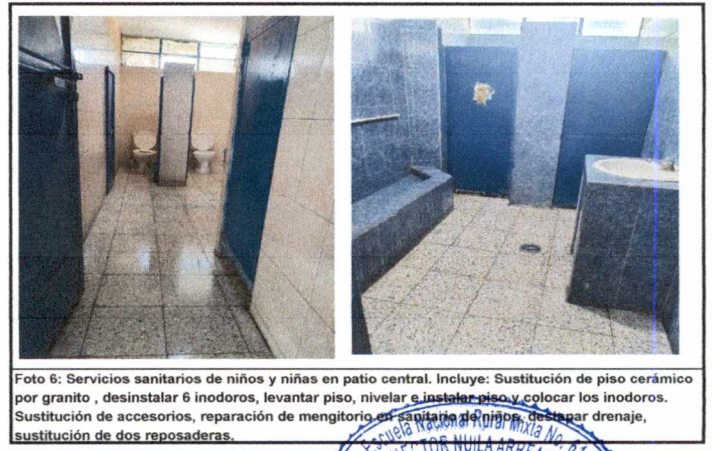
Foto 6: Servicios sanitarios de niños y niñas en patio central. Incluye: Sustitución de piso cerámico por granito, desinstalar 6 inodoros, levantar piso, nivelar e instalar piso y colocar los inodoros. Sustitución de accesorios, reparación de mengitorio en sanitario de niños, desmenuar drenaje, sustitución de dos reposaderas.

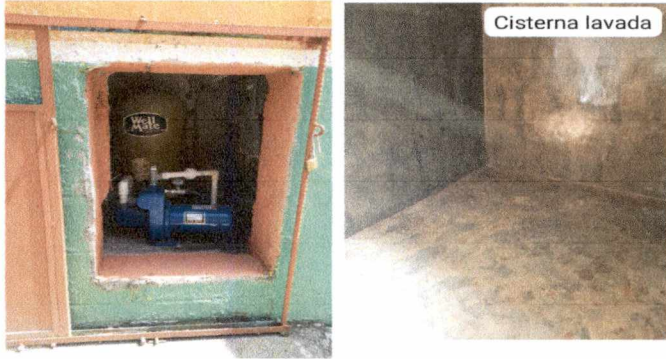
Foto7: antenimiento de cisterna y bomba de agua. Incluye lavado de cisterna de 1.80 de profundidad y 3.20 metros, mantenimiento preventivo para bomba de agua.

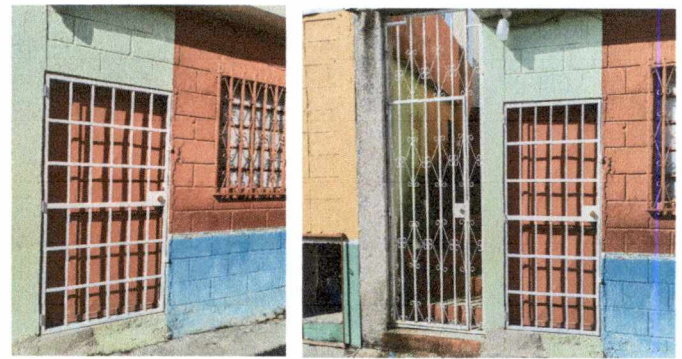
Foto 8 : Fabricación e instalación de puerta de reja en el área de cocina (Primer nivel)

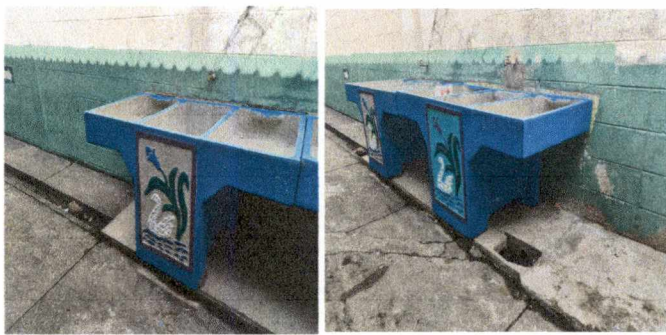
Foto 9: Sustitución de dos pilas de dos lavaderos. Incluye: desmontar, instalar pilas, instalar drenaje y sustitución de chorros.

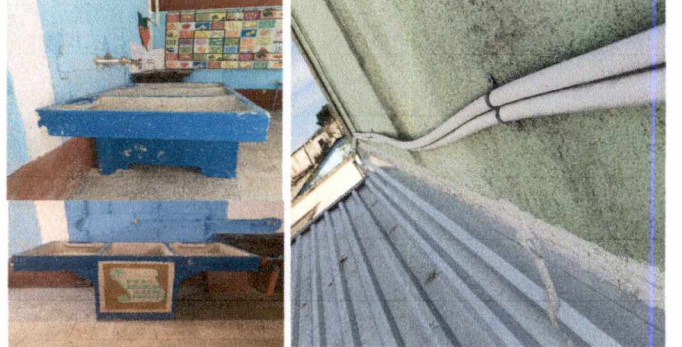
Foto 10: Instalación de pila en el área de la cocina. Incluye instalación, drenaje y caja de registro. Instalación de botaguas y aplicación de chapopote

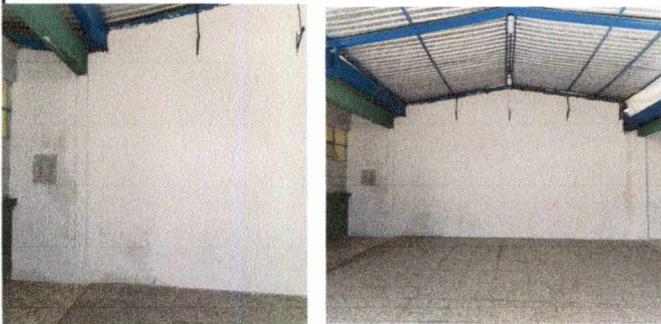
Foto 11: Reparación de repello del escenario. Incluye quitar repello, repello, cernido, alisado y tallado.
