Ministerio de Educación
Guatemala

REGISTRO FOTOGRÁFICO PROGRAMA DE MANTENIMIENTO DE EDIFICIOS ESCOLARES PÚBLICOS

| NOMBRE DEL ESTABLECIMIENTO: | INEB Telesecundaria La cebadilla | DIRECCIÓN DEL ESTABLECIMIENTO: | 19 avenida 42-50 Colonia La Cebadilla zona 25 |

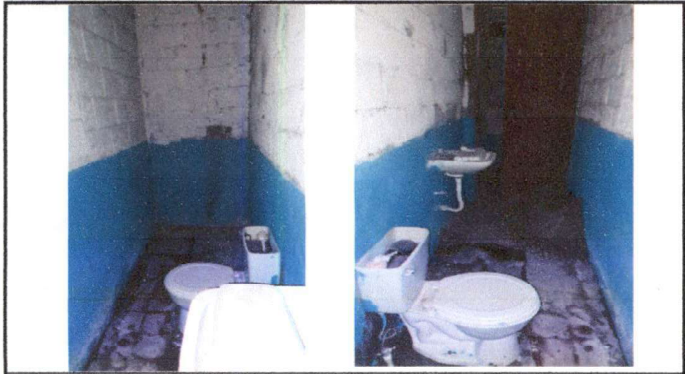
Foto1: Sustitución de piso cerámico, repello de pared, instalación de azulejo, sustitución de inodoro, reparación de lavamanos, sustitución de mezcladora para ducha.

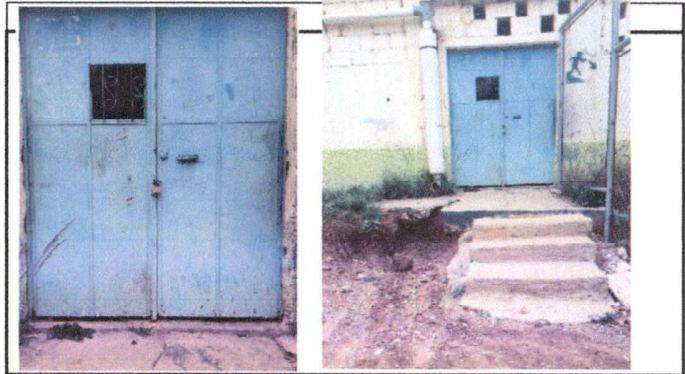
Foto 2: Sustitución de portón de metal.

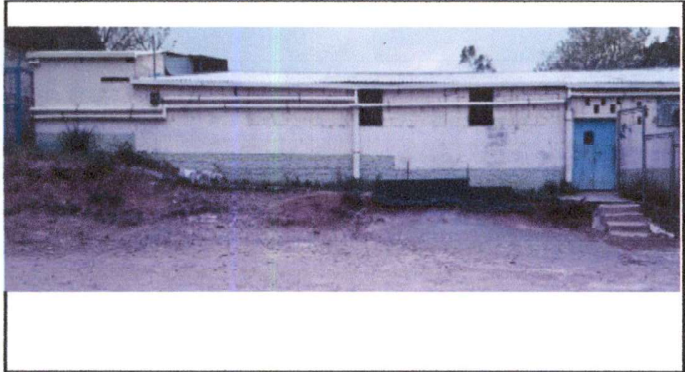
Foto 3: Instalación de lámina troquelada aluzinc calibre 26, e instalación de estructura de soporte de metal de 21.72mts de largo y de 2.30 mts de ancho utilizando costanera 3x2 galvanizada.

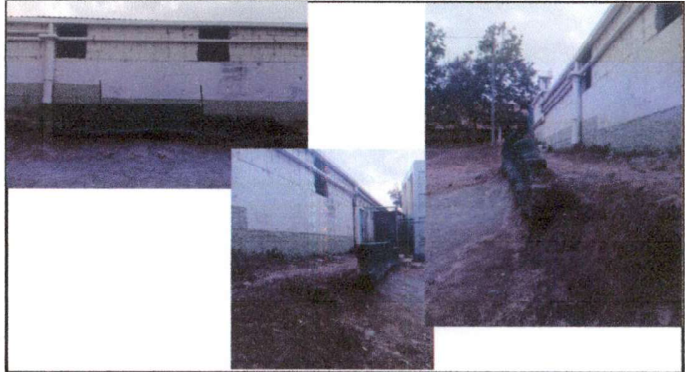
Foto 4: Sustitución de muro perimetral de block con tubo hg y malla galvanizada, soleras intermedias y columnas.

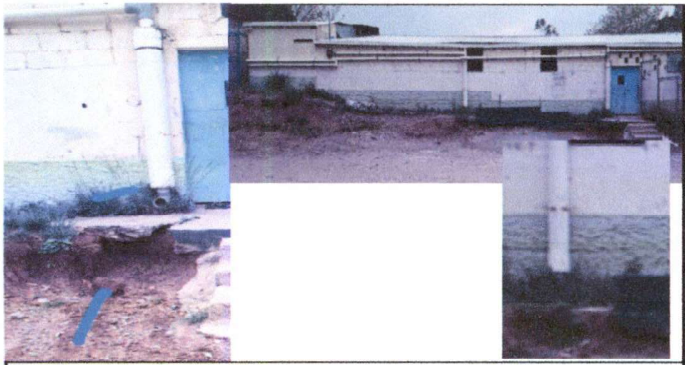
Foto 5: Instalación de bajada de agua pluvial, tubo PVC 3"

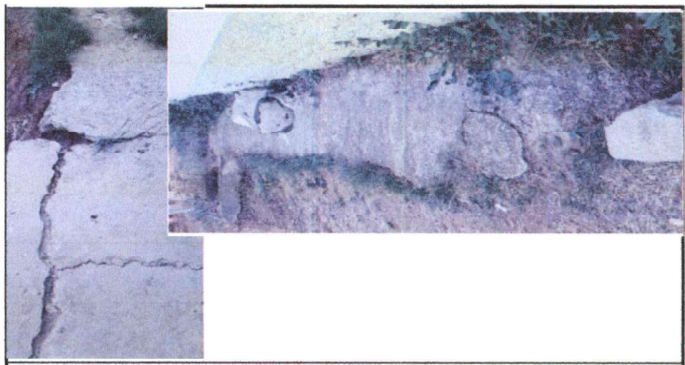
Foto 6: Sustitución de muro perimetral

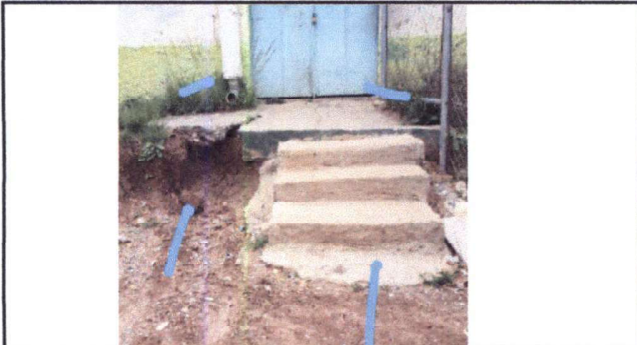
Foto 1: Sustrucción de gradas de entrada principal de 1.35 de largo x 30x20. y instalación de rampa en entrada de 2.0mts de largo x 1.00m de ancho.

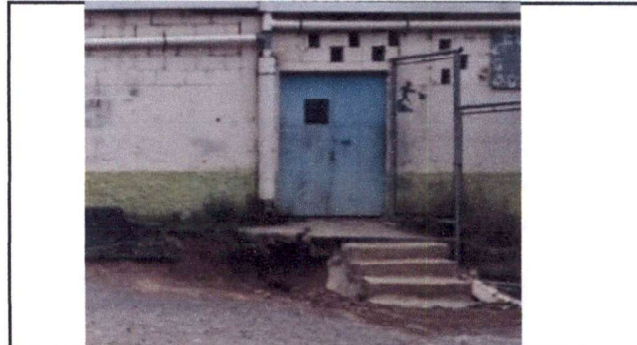
Foto 2: Sustrucción de gradas de entrada principal de 1.35 de largo x 30x20. y instalación de rampa en entrada de 2.0mts de largo x 1.00m de ancho.
