SITUACIÓN DEFICIENCIAS
DETERMINADAS:

DEPARTAMENTO:	GUATEMALA	MUNICIPIO:	SAN PEDRO AYAMPUC
NOMBRE DEL ESTABLECIMIENTO:	ESCUELA OFICIAL RURAL MIXTA PADRE LUIS GUTIÉRREZ PÉREZ	DIRECCIÓN DEL ESTABLECIMIENTO:	LOTE 14 A MANZANA A SECTOR 2 COLONIA ALTOS DE LO DE REYES
CÓDIGO DEL ESTABLECIMIENTO:	01-07-7017-43	FECHA:	01/03PP/2024

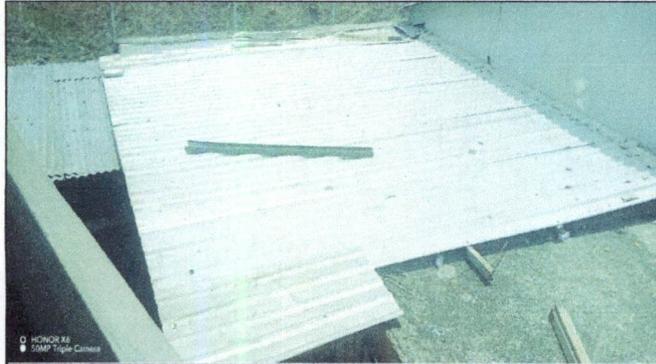
Foto 1: Desmontar el techo completo de lámina de la cocina, compra e instalación de 8 láminas de 18 pies calibre 26 troquelada Aluzinc en techo de cocina

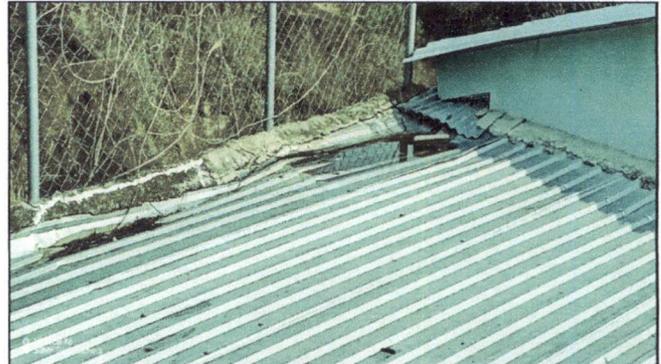
Foto 2: Desmontar el techo completo de lámina de la cocina, compra e instalación de 8 láminas de 18 pies calibre 26 troquelada Aluzinc en techo de cocina

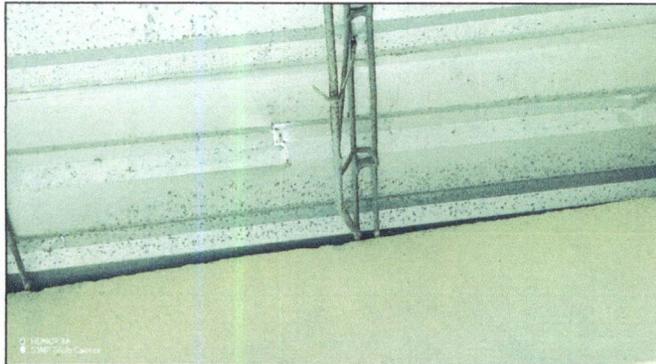
Foto 3: Sustitución y compra de 4 láminas de 10 pies calibre 26 troquelada Aluzinc, una en techo del pasillo de gradas segundo nivel, una en pasillo del segundo nivel, frente al aula de quinto primaria, una por dentro de las

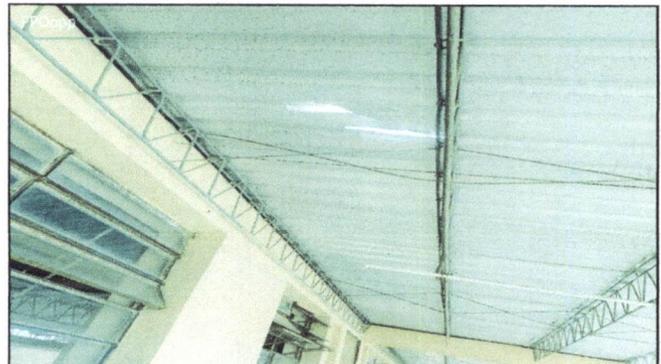
Foto 4: Sustitución y compra de 4 láminas de 10 pies calibre 26 troquelada Aluzinc, una en techo del pasillo de gradas segundo nivel, una en pasillo del segundo nivel, frente al aula de quinto primaria, una por

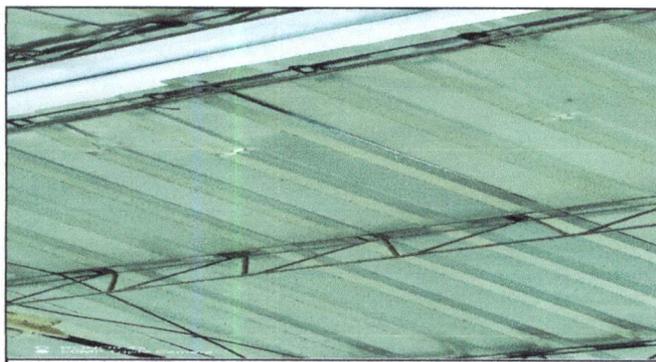
Foto 5: Sustitución y compra de 4 láminas de 10 pies calibre 26 troquelada Aluzinc, una en techo del pasillo de gradas segundo nivel, una en pasillo del segundo nivel, frente al aula de quinto primaria, una por dentro de las

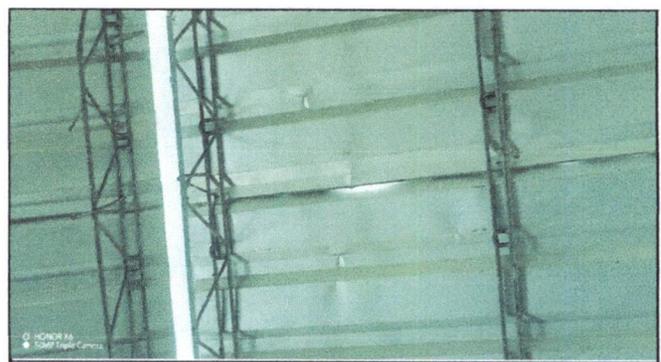
Foto 6: Sustitución y compra de 4 láminas de 10 pies calibre 26 troquelada Aluzinc, una en techo del pasillo de gradas segundo nivel, una en pasillo del segundo nivel, frente al aula de quinto primaria, una por

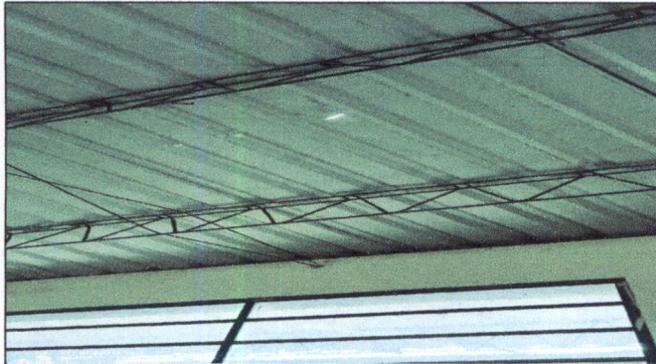
Foto 7: Sustitución y compra de 4 láminas de 10 pies calibre 26 troquelada Aluzic, una en techo del pasillo de gradas segundo nivel, una en pasillo del segundo nivel, frente al aula de quinto primaria, una por dentro de las

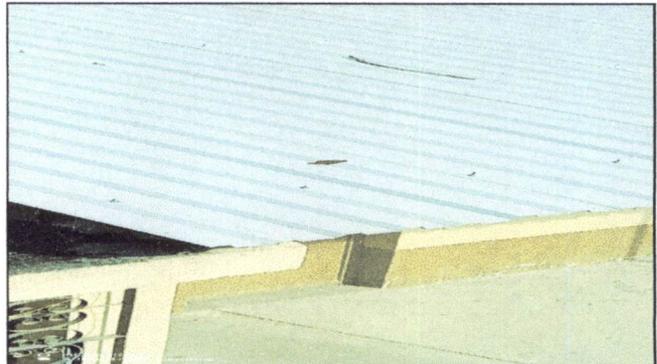
Foto 8: Sustitución y compra de lámina de 12 pies calibre 26 troquelada aluzic, en el techo de bodega de la jornada vespertina por mal estado.

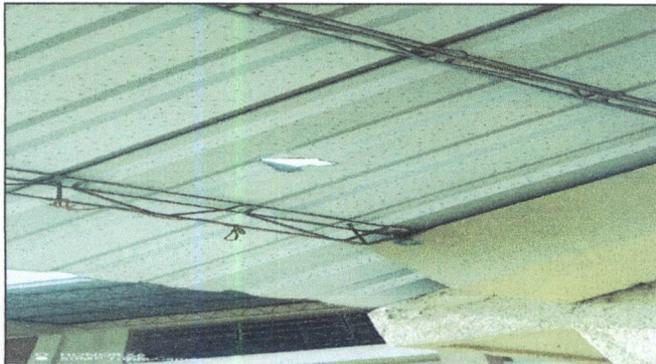
Foto 9: Sustitución y compra de lámina de 12 pies calibre 26 troquelada aluzic, en el techo de bodega de la jornada vespertina por mal estado.

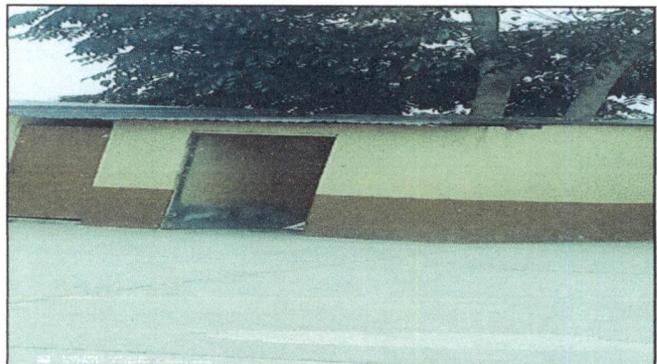
Foto 10: Desmontar, comprar y colocar 4 láminas de 8 pies calibre 26 troquelada Aluzic en baño de preparatoria y pila.

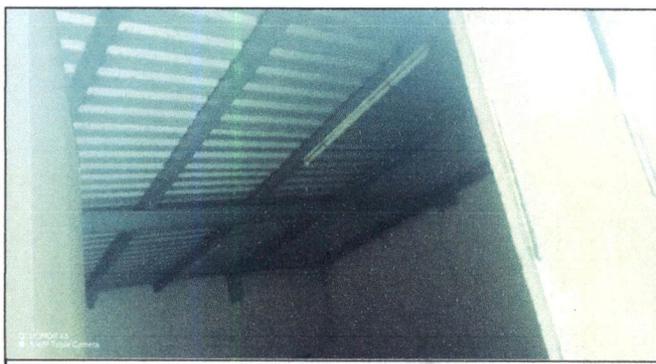
Foto 11: Mantenimiento de costaneras incluyendo lijado, aplicación de anticorrosivo y pintado en el techo de cocina.

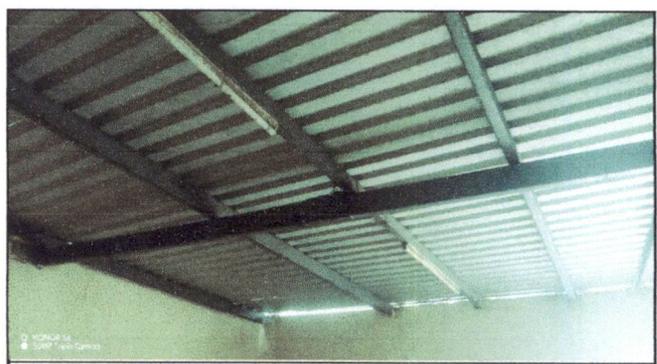
Foto 12: Mantenimiento de costaneras incluyendo lijado, aplicación de anticorrosivo y pintado en el techo de cocina.

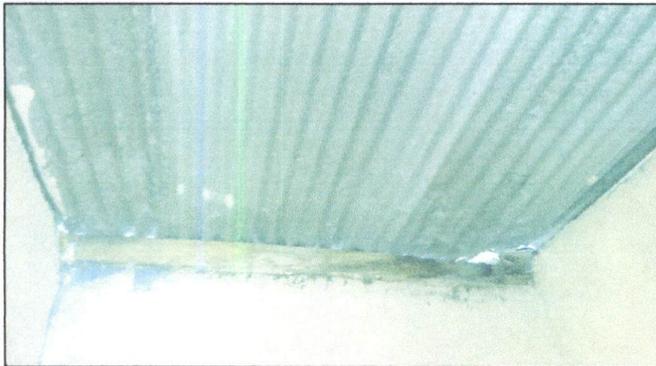
Foto 13: Cambio de estructura de madera por 3 costaneras de metal en el baño de preparatoria.

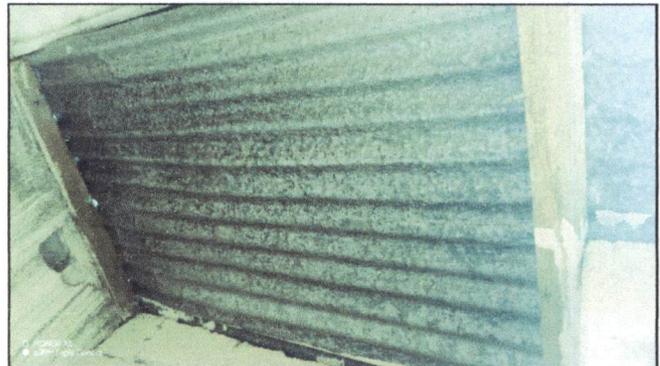
Foto 14: Cambio de estructura de madera por 3 costaneras de metal en el baño de preparatoria.

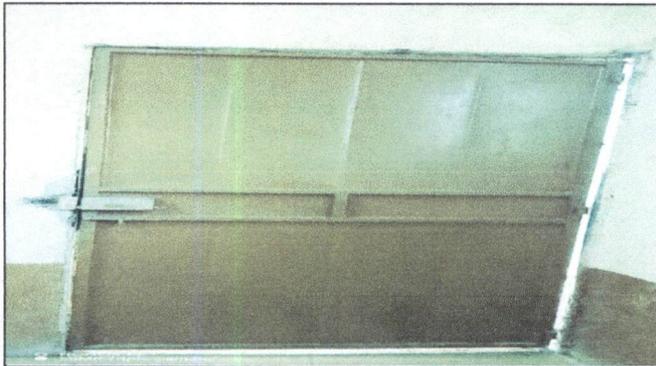
Foto 15: Mantenimiento de puerta de metal de cocina (lijado, cepillado, aplicación de pintura anticorrosiva).

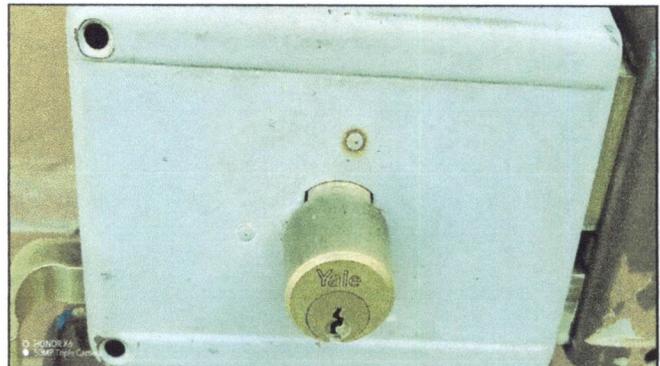
Foto 16: Cambio de chapa Yale a puerta de quinto primaria por mal estado.

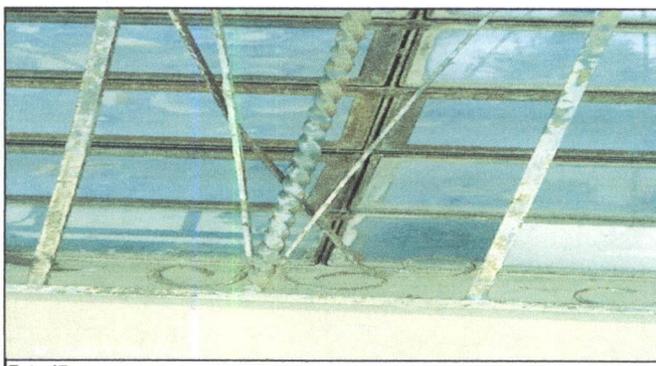
Foto 17: Mantenimiento de un balcón en la clase de segundo primaria con medida de 6 metros cuadrados y un balcón en la bodega vespertina con cuatro metros cuadrados en la planta baja. Lijado, cepillado, aplicación de pintura anticorrosiva, soldar piezas de adorno sueltas.

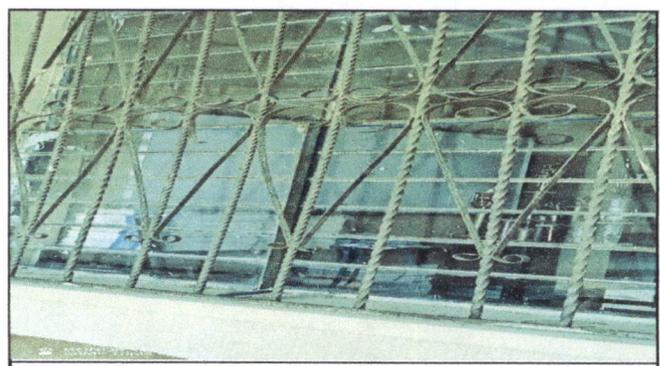
Foto 18: Mantenimiento de un balcón en la clase de segundo primaria con medida de 6 metros cuadrados y un balcón en la bodega vespertina con cuatro metros cuadrados en la planta baja. Lijado, cepillado, aplicación de pintura anticorrosiva, soldar piezas de adorno sueltas.

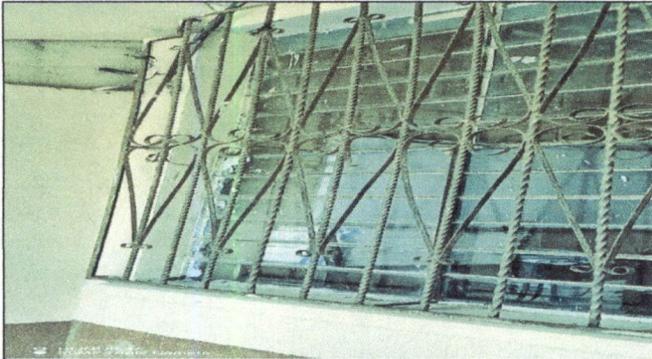
Foto 19: Mantenimiento de un balcón en la clase de segundo primaria con medida de 6 metros cuadrados y un balcón en la bodega vespertina con cuatro metros cuadrados en la planta baja. Lijado, cepillado, aplicación de pintura anticorrosiva, soldar piezas de adorno sueltas.

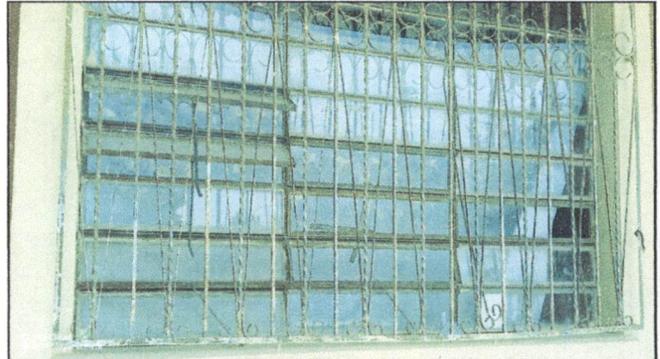
Foto 20: Mantenimiento de un balcón en la clase de segundo primaria con medida de 6 metros cuadrados y un balcón en la bodega vespertina con cuatro metros cuadrados en la planta baja. Lijado, cepillado, aplicación de pintura anticorrosiva, soldar piezas de adorno sueltas.

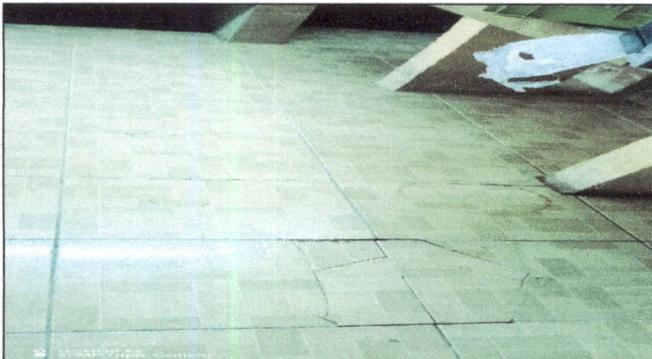
Foto 21: Quitado de piso cerámico en 32 metros cuadrados en cocina.

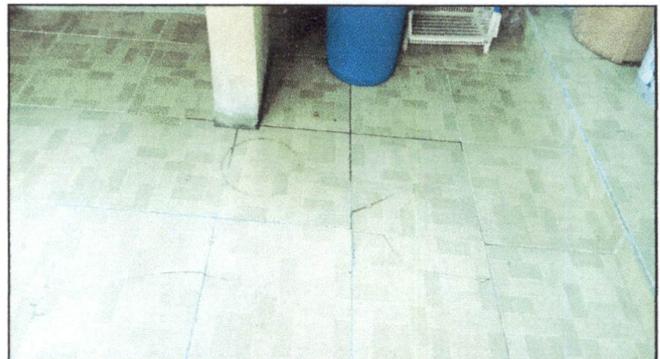
Foto 22: Quitado de piso cerámico en 32 metros cuadrados en cocina.

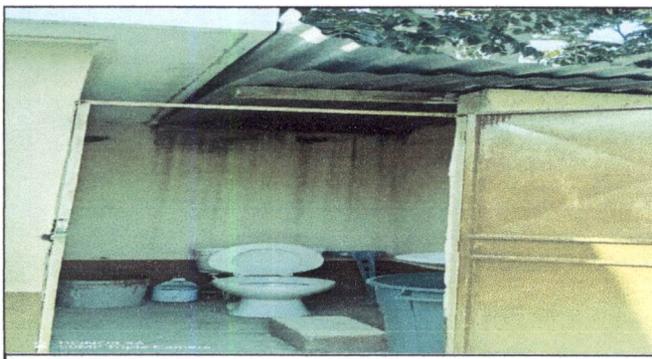
Foto 23: Sustitución de piso de torta de concreto por piso granito en baño preparatoria 3 metros cuadrados.

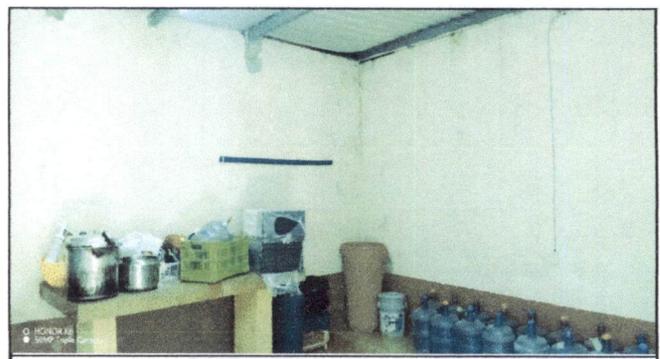
Foto 24: Pintar las paredes interiores y exteriores con pintura impermeabilizante en cocina.

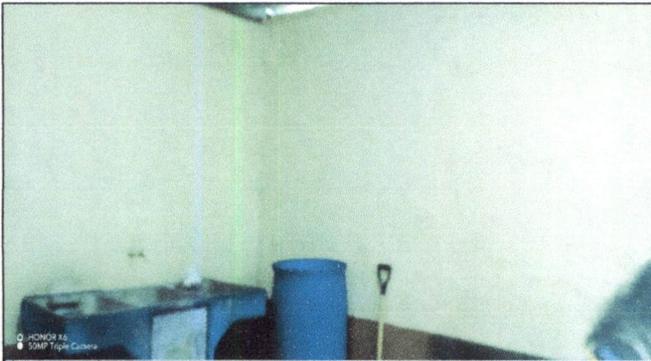
Foto 25: Pintar las paredes interiores y exteriores con pintura impermeabilizante en cocina.

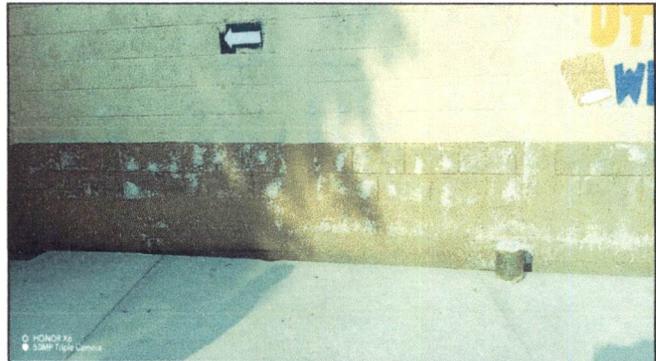
Foto 26: pintar el sócalo en baños de niños, niñas, baño de preparatoria, cocina y en muro perimetral con pintura impermeabilizante.

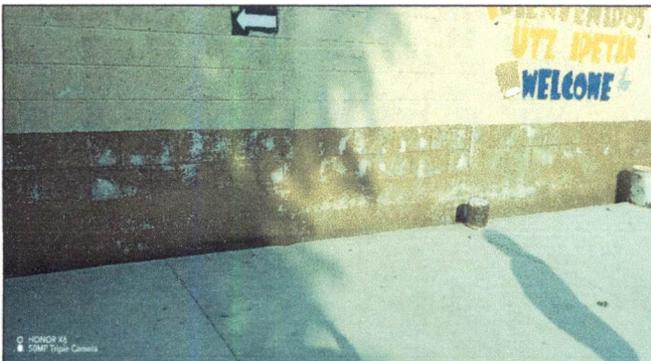
Foto 27: pintar el sócalo en baños de niños, niñas, baño de preparatoria, cocina y en muro perimetral con pintura impermeabilizante.

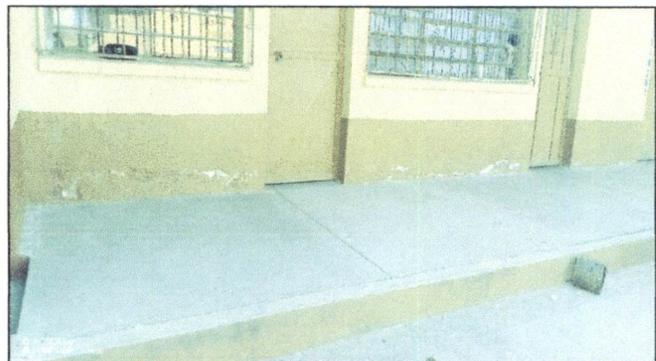
Foto 28: pintar el sócalo en baños de niños, niñas, baño de preparatoria, cocina y en muro perimetral con pintura impermeabilizante.

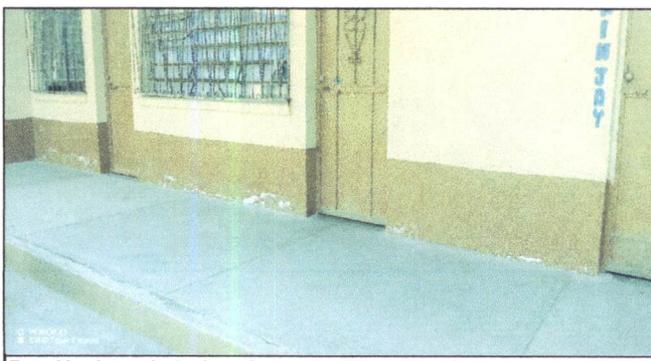
Foto 29: pintar el sócalo en baños de niños, niñas, baño de preparatoria, cocina y en muro perimetral con pintura impermeabilizante.

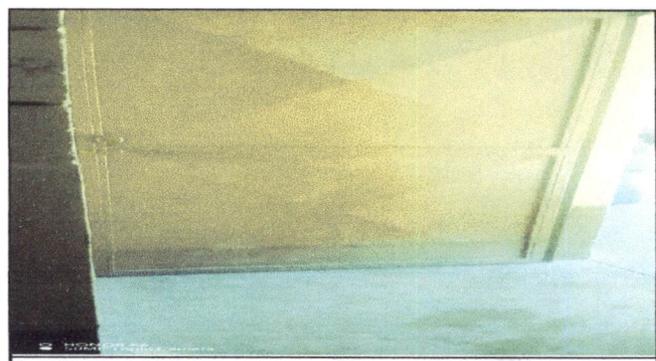
Foto 30: Mantenimiento a estructura (lijado, cepillado, aplicación de pintura anticorrosiva) a 6 puertas de servicios sanitarios.

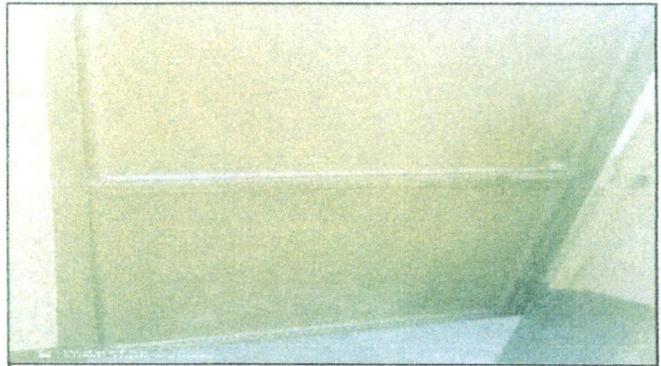
Foto 32: Mantenimiento a estructura (lijado, cepillado, aplicación de pintura anticorrosiva) a 6 puertas de servicios sanitarios.

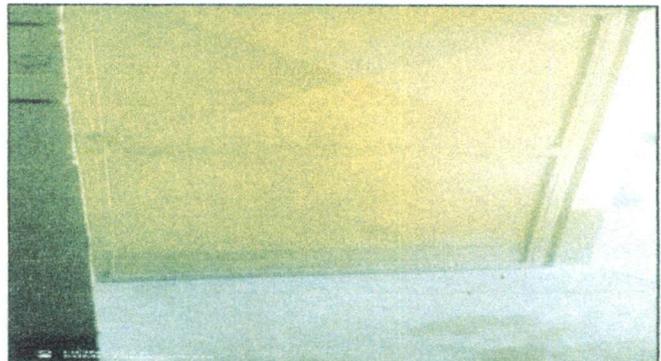
Foto 34: Mantenimiento de tres puertas de metal de la entrada de los baños de niñas y niños de preparatoria.

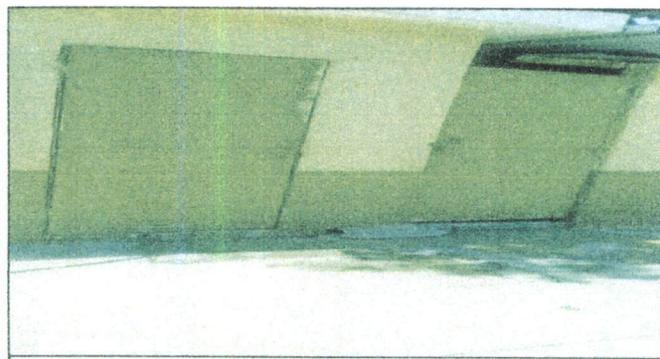
Foto 35: Mantenimiento de tres puertas de metal de la entrada de los baños de niñas y niños de preparatoria.

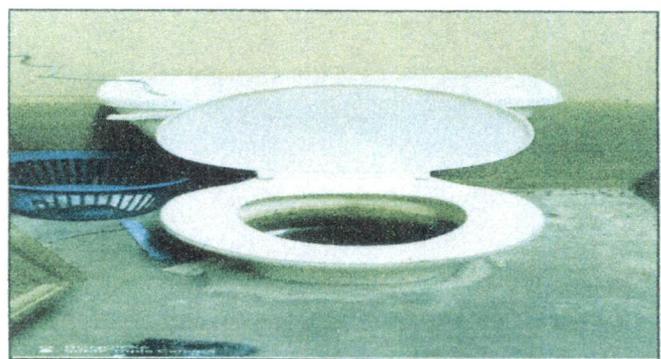
Foto 36: Quitar 6 sanitarios en mal estado (2 en baños de niños y 3 en baños de niñas).

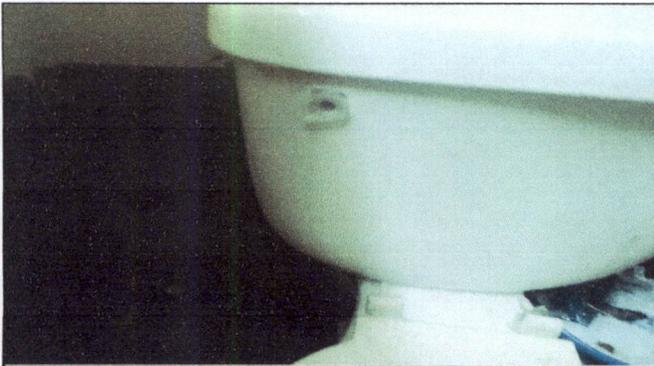
Foto 37: Quitar 6 sanitarios en mal estado (2 en baños de niños y 3 en baños de niñas).

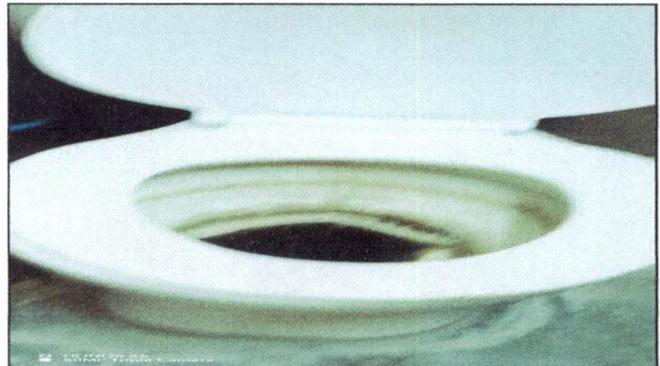
Foto 38: Quitar 6 sanitarios en mal estado (2 en baños de niños y 3 en baños de niñas).

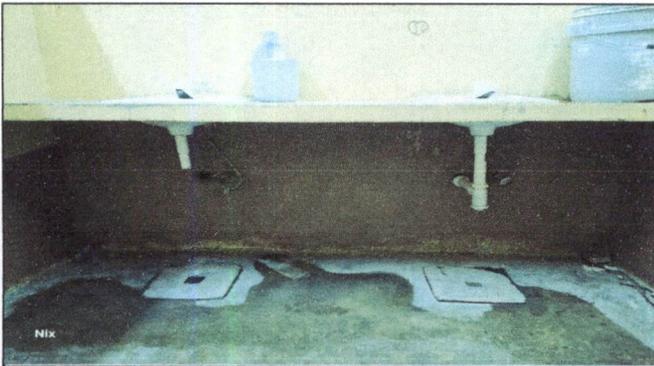
Foto 39: Quitar 4 lavamanos en mal estado (dos de los baños de niños y dos de los baños de niñas) comprar 4 lavamanos nuevos con sus accesorios e instalación de los nuevos lavamanos con tubería y drenaje.

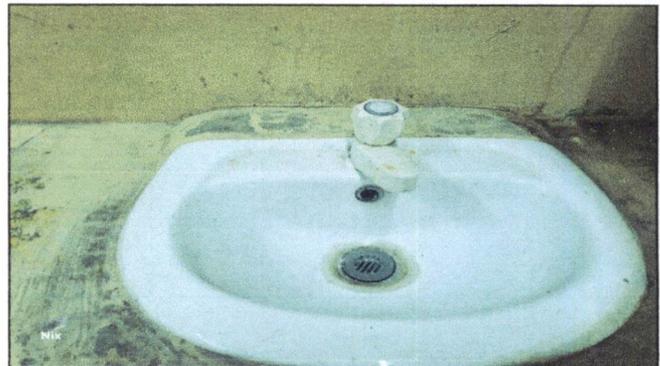
Foto 40: Quitar 4 lavamanos en mal estado (dos de los baños de niños y dos de los baños de niñas) comprar 4 lavamanos nuevos con sus accesorios e instalación de los nuevos lavamanos con tubería y drenaje

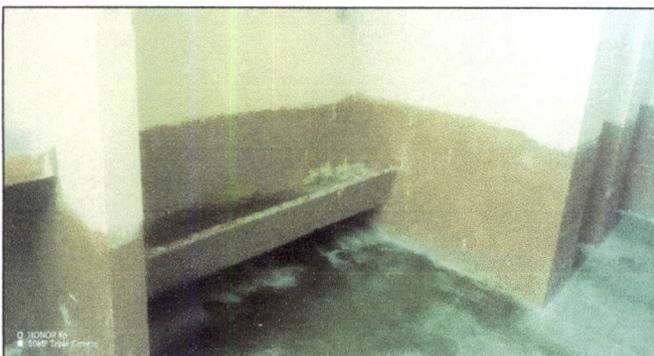
Foto 41: Reemplazar 1 mingitorio de concreto en mal estado e instalar 3 nuevos en baño de niños con accesorios (tubería de instalación de agua, llave de paso, conexión de agua y tubería a drenaje).

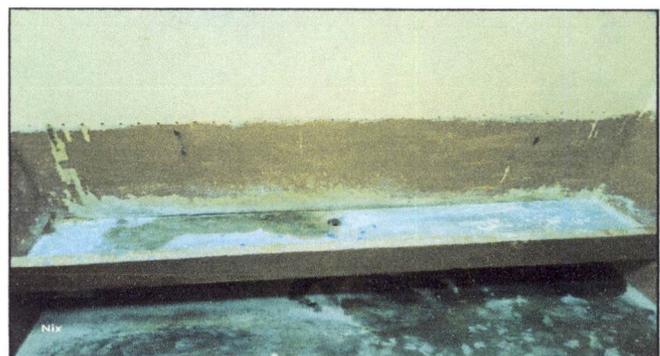
Foto 42: Reemplazar 1 mingitorio de concreto en mal estado e instalar 3 nuevos en baño de niños con accesorios (tubería de instalación de agua, llave de paso, conexión de agua y tubería a drenaje).

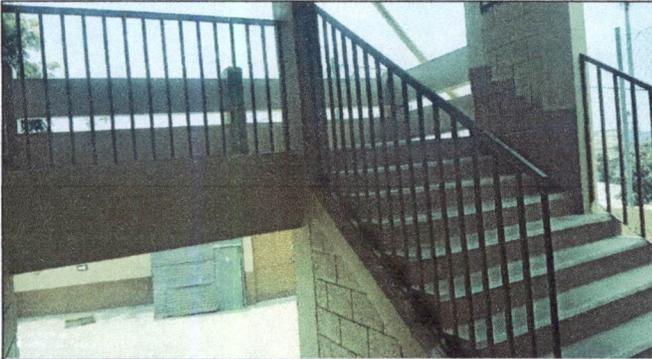
Foto 43: Mantenimiento de barandas de metal. Lijado, pintado con pintura anticorrosiva, cambio de tubo picado, sujetar bien las barandas que estan a los lados de las gradas (estan lado derecho e izquierdo).

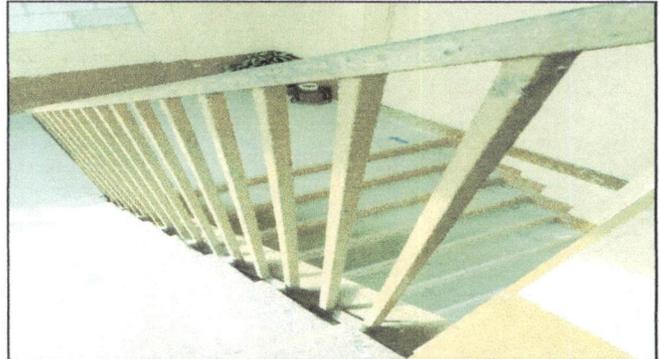
Foto 44: Mantenimiento de barandas de metal. Lijado, pintado con pintura anticorrosiva, cambio de tubo picado, sujetar bien las barandas que estan a los lados de las gradas (estan lado derecho e izquierdo).

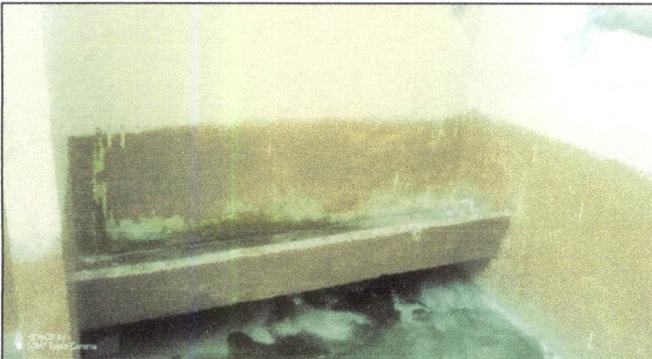
Foto 45: Colocación de azulejo en el área de los mingitorios en baños de niños (7 metros cuadrados).

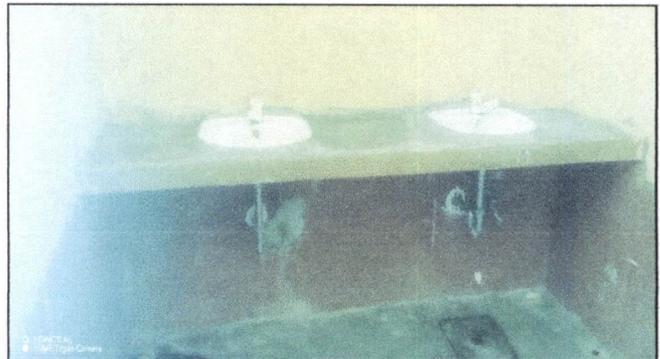
Foto 46: Colocación de 16 metros cuadrados de azulejo en el área de lavamanos de los baños de niños y niñas.

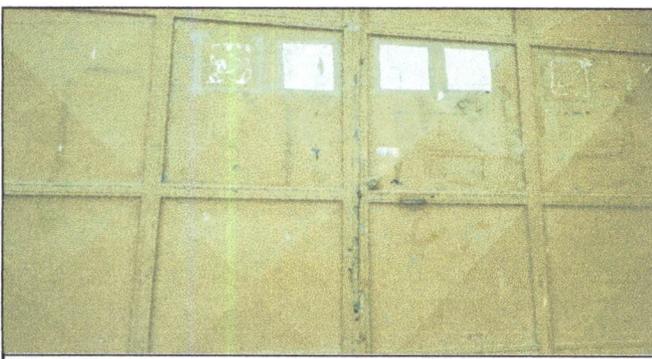
Foto 47: Mantenimiento de portón de metal de cuatro puertas de la calle principal (lijado, cepillado y pintado con pintura anticorrosiva de los dos laterales) y cambio de chapa Yale.

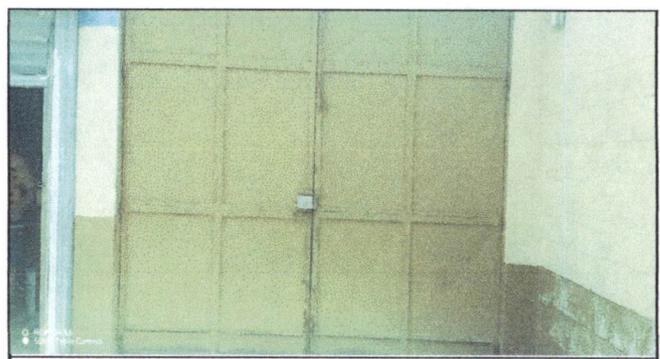
Foto 48: Mantenimiento de portón de metal de cuatro puertas de la calle principal (lijado, cepillado y pintado con pintura anticorrosiva de los dos laterales) y cambio de chapa Yale.

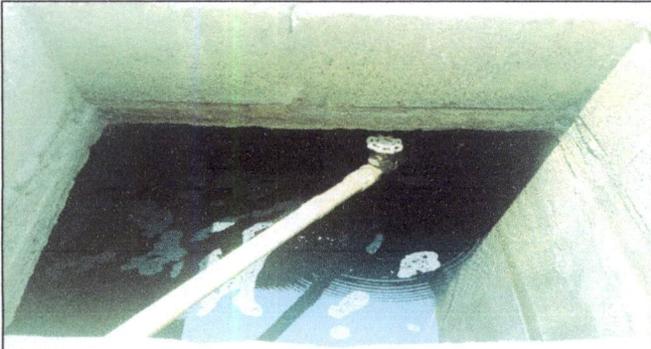
Foto 49: Sustitución de tubería principal, realizar unión de tubería que viene de la calle hacia cisterna, con unión a bomba principal de la escuela 2.5mts de tubo de media y colocación de cheques y llave de compuerta, utilizando dos tubos de media, pegamento, adaptadores, teflón, 10 codos de media y 5 uniones.

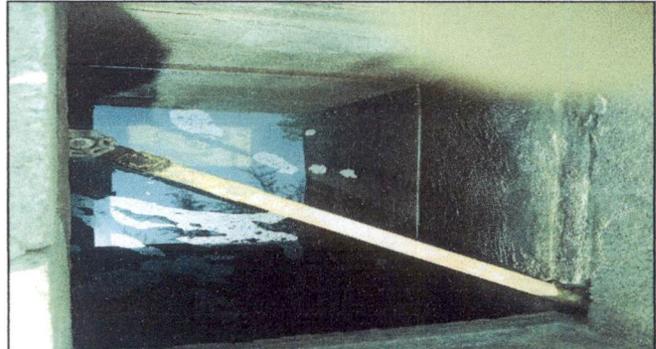
Foto 50: Sustitución de tubería principal, realizar unión de tubería que viene de la calle hacia cisterna, con unión a bomba principal de la escuela 2.5mts de tubo de media y colocación de cheques y llave de compuerta, utilizando dos tubos de media, pegamento, adaptadores, teflón, 10 codos de media y 5 uniones.

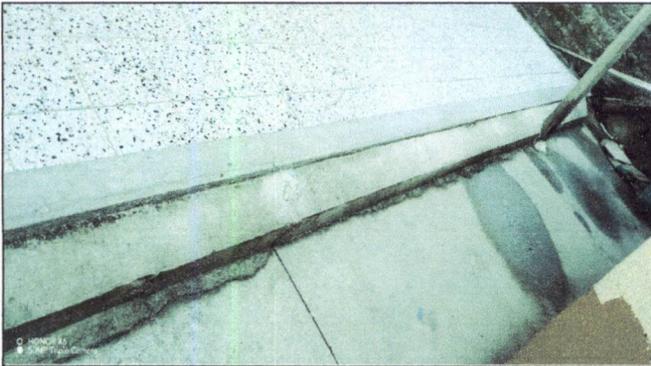
Foto 51: Reparación de plancha de concreto de patio al lado de la cocina dejando un desnivel para que no se acumule el agua y quitar cimiento de concreto de un tubo de agua de canales que no deja fluir de agua.

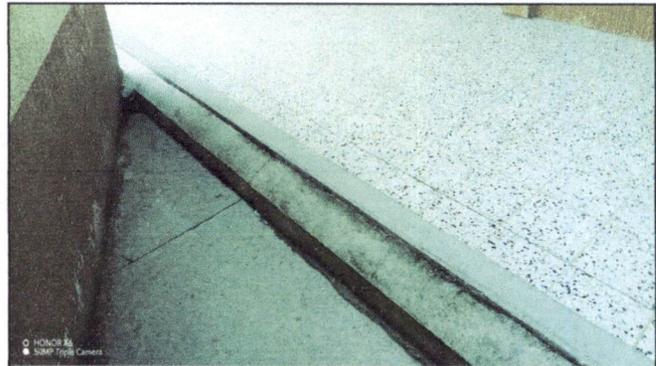
Foto 52: Reparación de plancha de concreto de patio al lado de la cocina dejando un desnivel para que no se acumule el agua y quitar cimiento de concreto de un tubo de agua de canales que no deja fluir de agua.

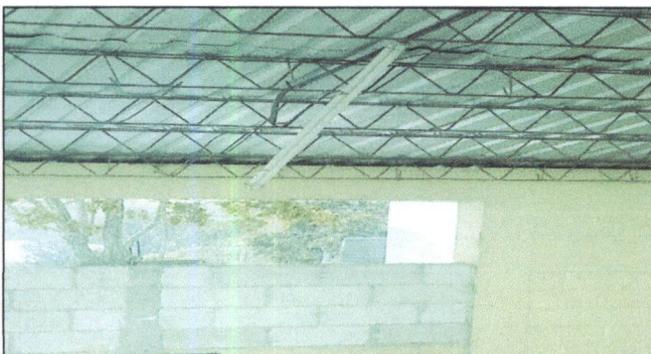
Foto 53: Se cambian lámparas tipo led en el pasillo en frente, 4 lámparas led pasillo de gradas segundo nivel 1 lampara, pasillo del segundo nivel 3 lámparas) y limpieza de base y colocación de tres balastos.

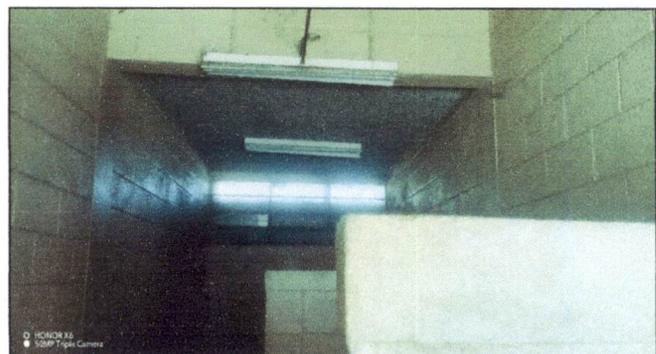
Foto 54: Se cambian 3 lámparas tipo led en el baño de niños.

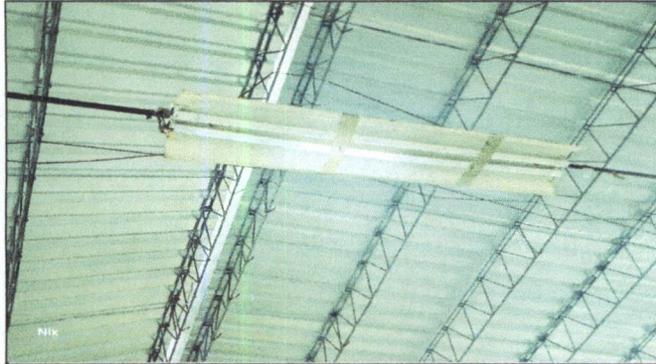
Foto 55: Se cambian lámparas tipo led en el pasillo en frente, 4 lámparas led pasillo de gradas segundo nivel 1 lámpara, pasillo del segundo nivel 3 lámparas) y limpieza de base y colocación de tres balastos.

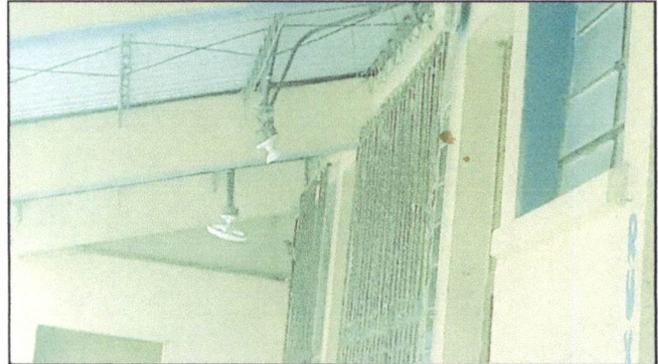
Foto 56: Cambio de 5 focos tipo led de 12 watts (2 en el segundo pasillo frente a segunda primaria, 2 en dirección y 1 en preparatoria).

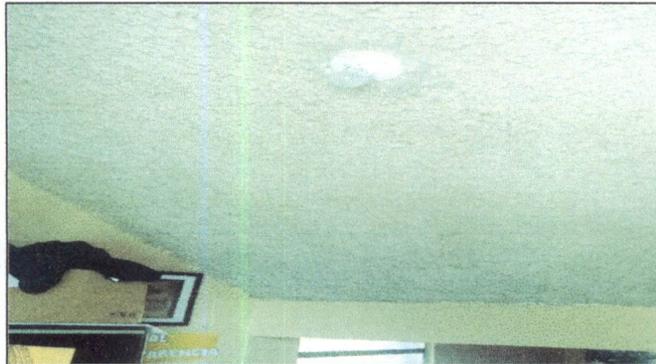
Foto 57: Cambio de 5 focos tipo led de 12 watts (2 en el segundo pasillo frente a segunda primaria, 2 en dirección y 1 en preparatoria).

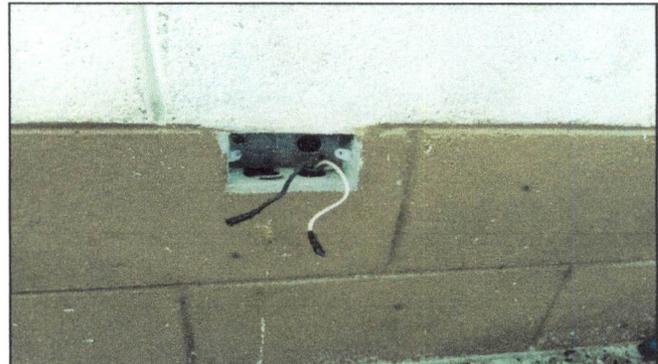
Foto 58: Cambio y compra de 4 tomacorrientes, uno en el pasillo principal y uno en las clases de preparatoria, uno en los salones de tercero y primero primaria.

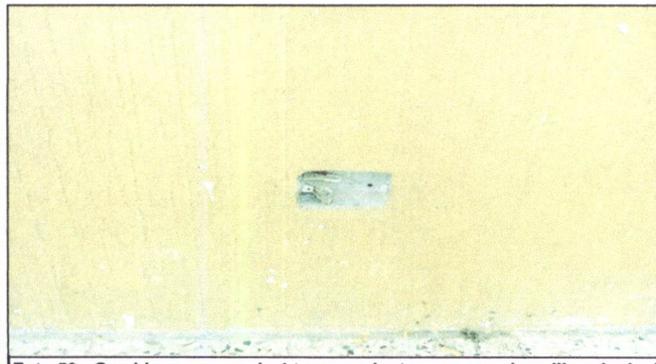
Foto 59: Cambio y compra de 4 tomacorrientes, uno en el pasillo principal y uno en las clases de preparatoria, uno en los salones de tercero y primero primaria.

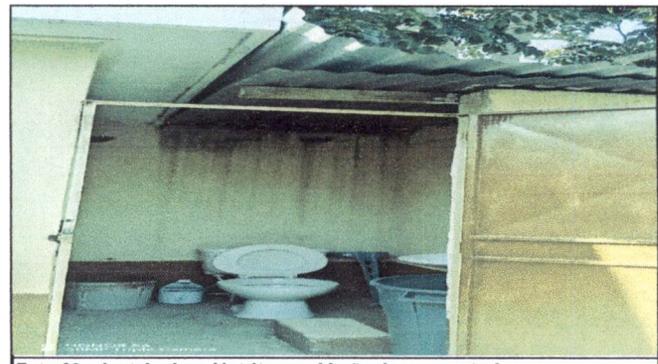
Foto 60: Instalar luz eléctrica en el baño de preparatoria.

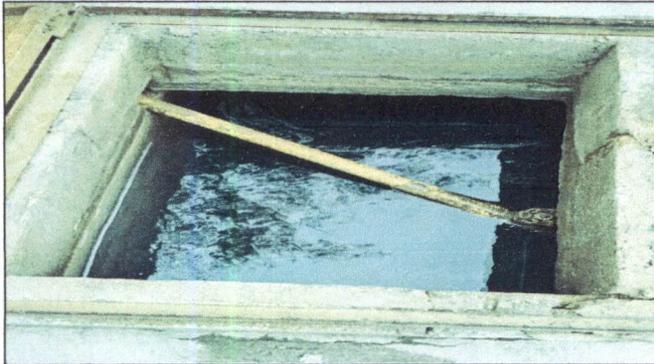
Foto 61: Limpieza y pintar con impermeabilizante la superficie de la cisterna de concreto en el patio con medida de 4x3.6mts y colocación de flote.

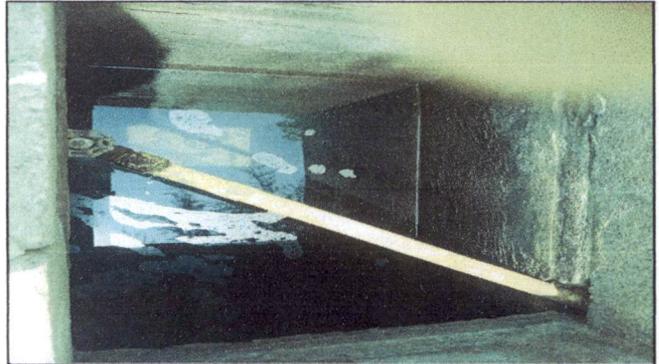
Foto 62: Limpieza y pintar con impermeabilizante la superficie de la cisterna de concreto en el patio con medida de 4x3.6mts y colocación de flote.

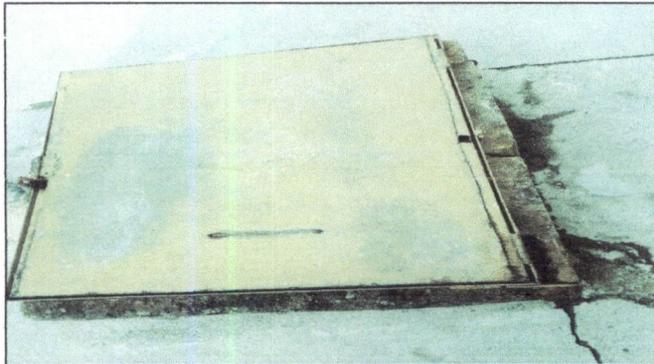
Foto 63: Quitar y colocar la sustitución de tapadera de metal para la cisterna y rejilla de metal en el patio principal.

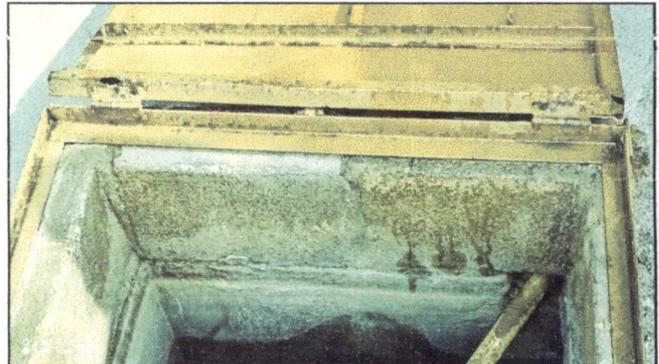
Foto 64: Quitar y colocar la sustitución de tapadera de metal para la cisterna y rejilla de metal en el patio principal.

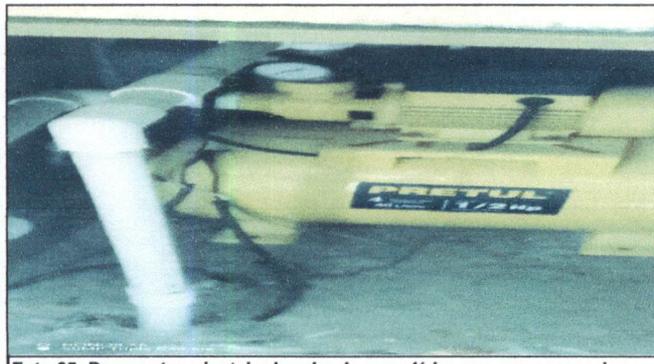
Foto 65: Desmontar e instalar bomba de agua 1/2 hp con sus accesorios y conectarla a la cisterna.
Comprar bomba de agua 1/2 hp con sus accesorios de instalación y

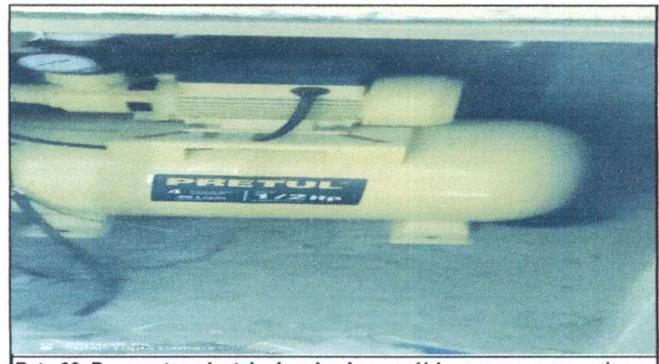
Foto 66: Desmontar e instalar bomba de agua 1/2 hp con sus accesorios y conectarla a la cisterna.
Comprar bomba de agua 1/2 hp con sus accesorios de instalación y
