Ministerio de Educación
Guatemala

REGISTRO FOTOGRÁFICO PROGRAMA DE MANTENIMIENTO DE EDIFICIOS ESCOLARES PÚBLICOS

DEPARTAMENTO:	Guatemala	MUNICIPIO:	San Pedro Sacatepéquez
NOMBRE DEL ESTABLECIMIENTO:	Instituto Nacional de Educación Básica	DIRECCIÓN DEL ESTABLECIMIENTO:	Cantón San Martín, Aldea Vista Hermosa
CÓDIGO DEL ESTABLECIMIENTO:	01-09-0037-45	FECHA:	16 de abril del 2024

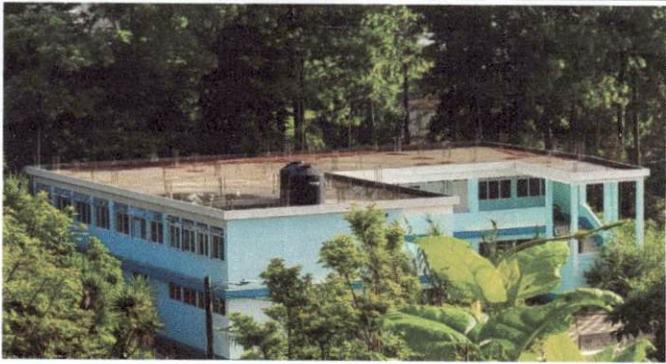
Foto1: Se procederá a realizar la impermeabilización de la terraza del establecimiento, debido a que en la temporada de lluvia se filtra el agua en los salones de clases. Impidiendo el desarrollo adecuado de las actividades educativas.

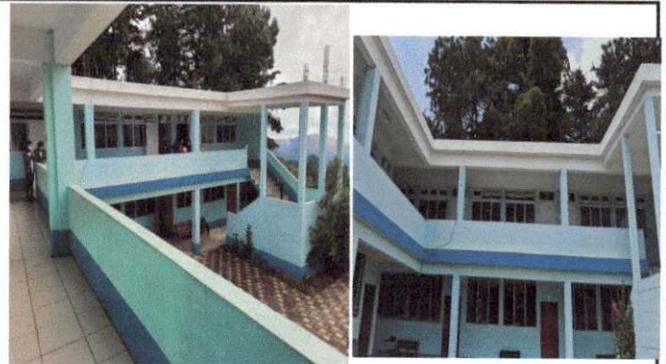
Foto 2: En temporada de lluvia ingresa gran cantidad de agua a los pasillos del segundo y primer nivel del establecimiento, siendo un riesgo para los estudiantes y profesores. Por tal razón se procederá a techar 78 m2 de patio.

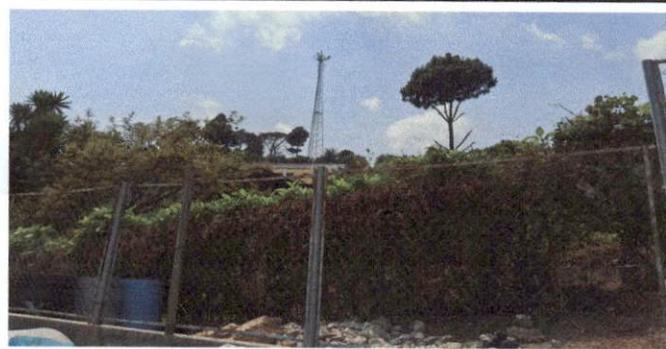
Foto 3: Debido a que la malla perimetral se encuentra en mal estado y es muy baja, se corre el riesgo que personas ajenas al establecimiento puedan ingresar con facilidad.

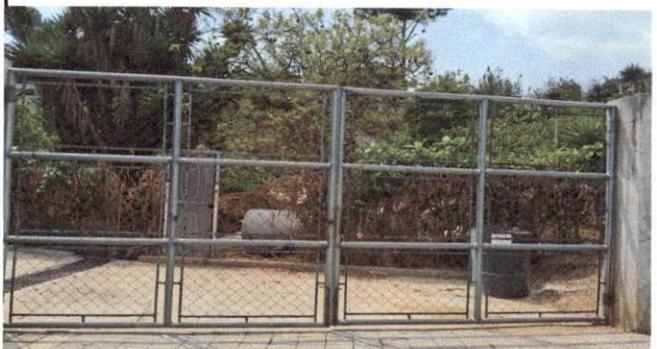
Foto 4: El Portón que permite el ingreso al establecimiento es muy inseguro, se corre el riesgo que personas ajenas al establecimiento puedan ingresar con facilidad.

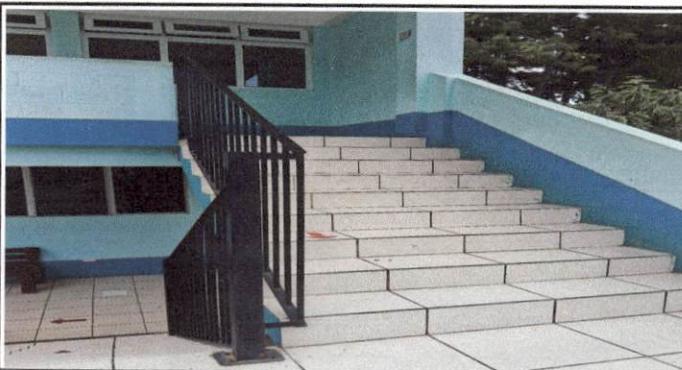
Foto 5: Las gradas presentan un riesgo para la comunidad educativa, debido a que si el piso se encuentra mojado los estudiantes se pueden deslizar con facilidad.

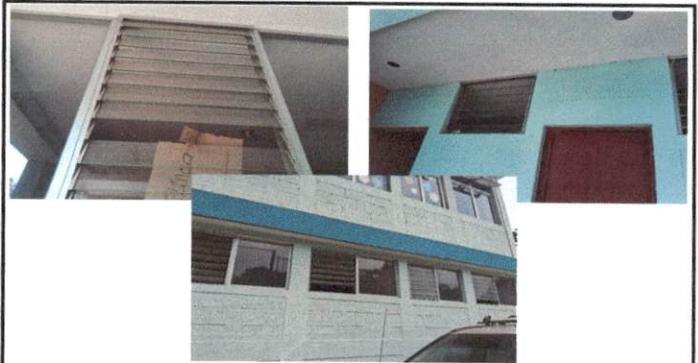
Foto 6: En diversos ambientes de la planta baja del establecimiento, se encuentran en mal estado las ventanas y vidrios quebrados.
