**REGISTRO FOTOGRÁFICO
PROGRAMA DE MANTENIMIENTO DE EDIFICIOS ESCOLARES PÚBLICOS**

PRA-FOR-123
Versión 1

Ministerio de Educación
Guatemala

DEPARTAMENTO:	Guatemala	MUNICIPIO:	San Juan Sacatepéquez
NOMBRE DEL ESTABLECIMIENTO:	EORM	DIRECCIÓN DEL ESTABLECIMIENTO:	Paraje Patanil, Caserío San Matías, Aldea Suacité
CÓDIGO DEL ESTABLECIMIENTO:	01-10-6063-43	FECHA:	15 de abril de 2024.

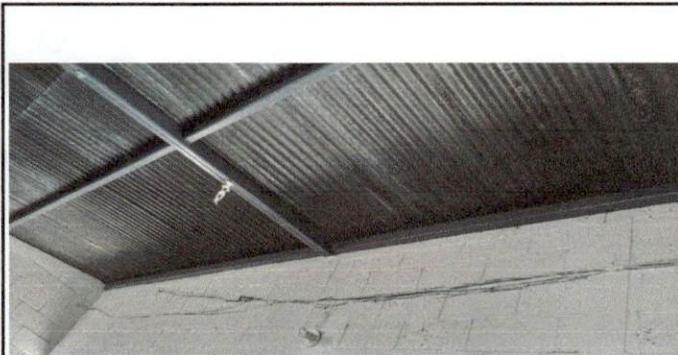
Foto 2: Derivado a la oxidación y filtración de agua en aberturas del techo, es necesario el cambio de todas la láminas e instalar láminas troqueladas calibre 26, como también aplicar nueva pintura a la estructura.

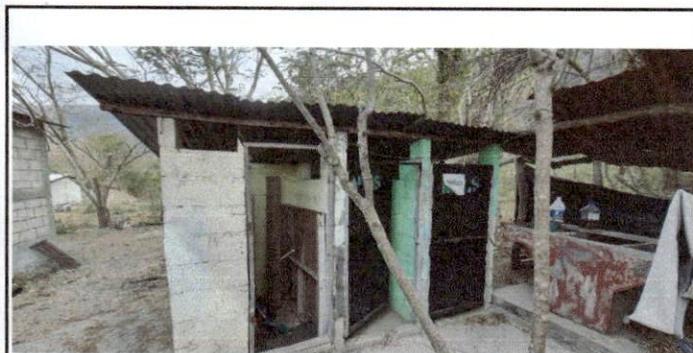
Foto 3: Los niños no cuentan con sanitarios en buenas condiciones, tanto en cantidad, como buen espacio y con una estructura en malas condiciones la cuales se deben remozar.

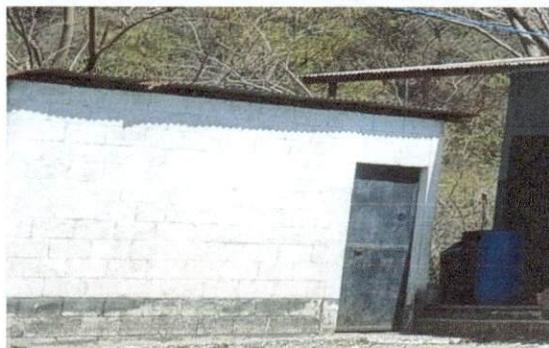
Foto 4: El salón utilizado por la auxiliatura, necesita ser remodelada para convertirse en cocina. Se necesita de una mesa y una base para hacer fuego y cocinar los alimentos, el techo esta por colapsar.

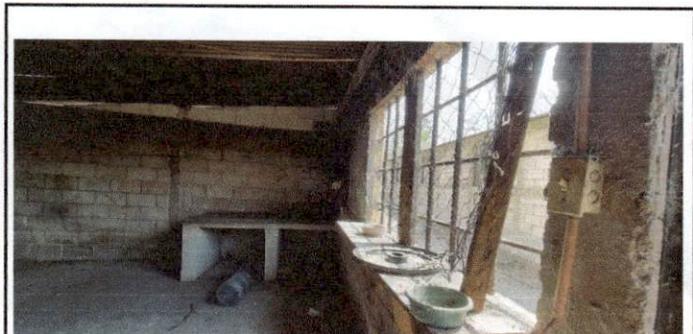
Foto 5: Derivado a las malas condiciones del cuarto de cocina, se dejo de usar, debido a grietas grandes que se han sido ido expandiendo, provocado por la fosa que se encuentra debajo de la misma.

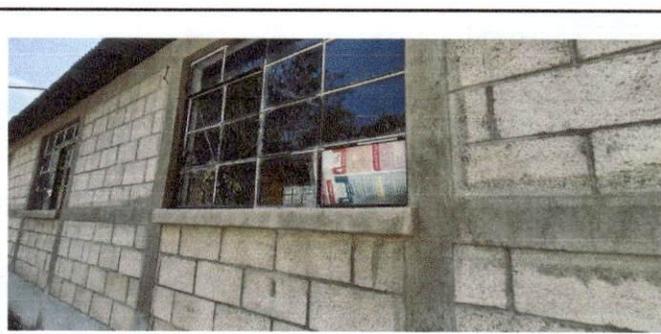
Foto 6: Todas la ventanas no cuentan con los vidrios en buenas condiciones, por la cual es necesario, desmontarlos, limpiarlos, agregarles silicón y comprar vidrios nuevos para las faltantes.
