SITUACIÓN DEFICIENCIAS DETERMINADAS

DEPARTAMENTO:	Guatemala	MUNICIPIO:	San Juan Sacatpéquez
NOMBRE DEL ESTABLECIMIENTO:	EORM Dra. Ana Margarita Richardson	DIRECCIÓN DEL ESTABLECIMIENTO:	Colonia Las Margaritas
CÓDIGO DEL ESTABLECIMIENTO:	01-10-6064-43	FECHA:	21 de febrero de 2024

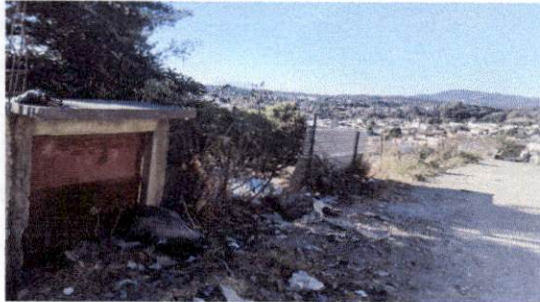
Foto 1: Parte superior de la escuela Margaritas; se aprecia el cerco perimetral con cemento de block y estructura metálica con malla, con una extensión de 60 metros de largo.

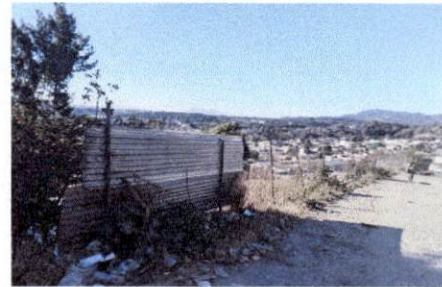
Foto 2: Cerco perimetral del establecimiento. Se aprecia la carretera que colinda con la escuela. Al mismo tiempo, la vulnerabilidad que representa el cerco de malla y lámina ante situaciones de delincuencia o acoso a la población

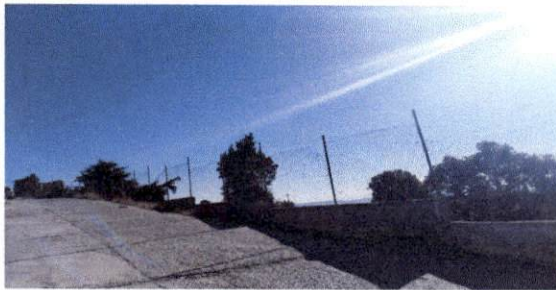
Foto 3: Vista de parte del cerco perimetral de la parte superior de la escuela que comprende 60 metros de largo. Lugar donde se solicita un muro de dos metros de alto para brindar un mejor resguardo a la

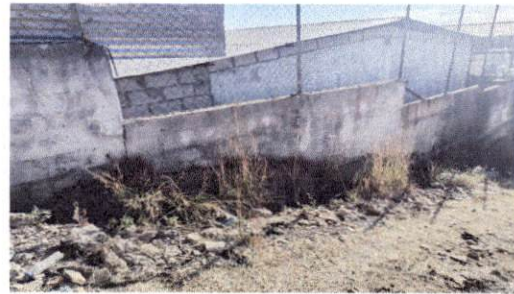
Foto 4: Parte inferior del cerco perimetral de la escuela, que colinda con el callejón: calle de terracería que se socava cada invierno debido a las corrientes de agua y sedimentos que arrastra.

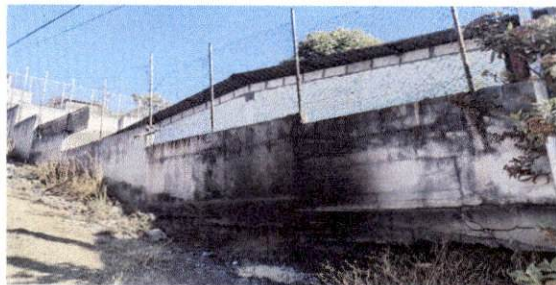
Foto 5: Se observa la parte del cerco perimetral inferior de la escuela que colinda con el callejón, de una extensión de 15 metros, de los cuales 8 se encuentran en riesgo de hundimiento debido al socavamiento.

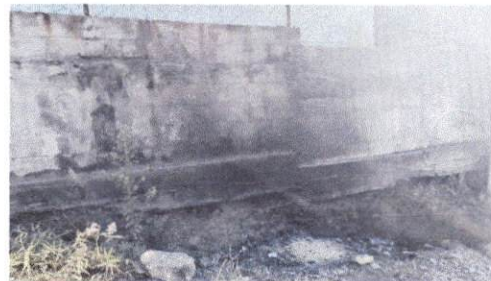
Foto 6: Vista de los 8 metros que están en riesgo de socavamiento, del muro perimetral de la parte inferior de la escuela.
