SITUACIÓN DEFICIENCIAS DETERMINADAS

DEPARTAMENTO:	GUATEMALA	MUNICIPIO:	SAN JUAN SAC.
NOMBRE DEL ESTABLECIMIENTO:	EORM	DIRECCIÓN DEL ESTABLECIMIENTO:	CASERÍO LO DE CARRANZA
CÓDIGO DEL ESTABLECIMIENTO:	01-10-6219-43	FECHA:	23/04/2024

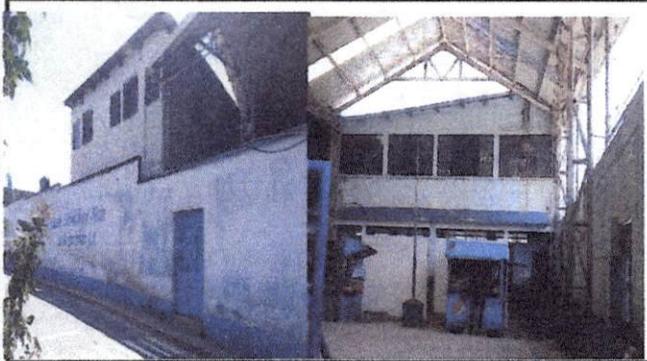
Foto1: se necesita pintura en muros interiores y exteriores del centro educativo, para mejorar su aspecto y presentación.

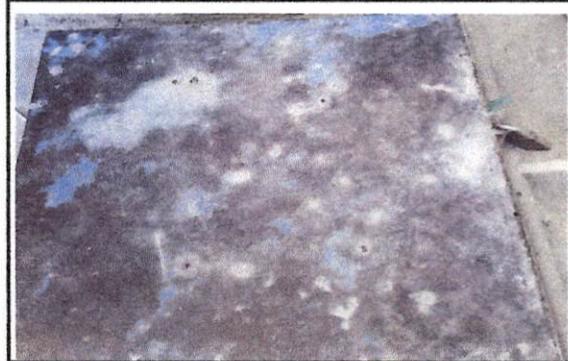
Foto 2: Desmontaje, suministro e instalación de compuerta de cisterna de agua. Debido a que la actual ya esta corroído el metal.

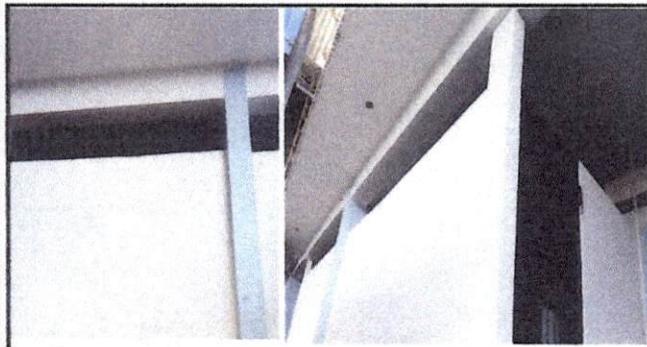
Foto 3: Suministro e instalación de estructura metalica de ventanas en sanitarios de preprimaria. Ya que no se cuenta con ello.

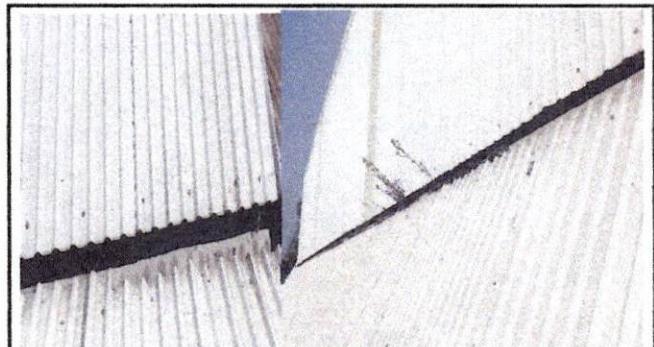
Foto 4: Limpieza y mantenimiento de canales en techo de azones del segundo nivel y techado de patio, ya que tienen mucha tierra y basura lo que provoca que en epoca lluviosa se desborde el agua por estar obstruido el paso de esta.

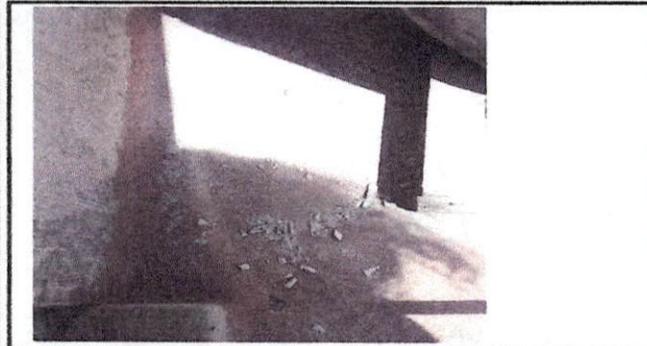
Foto 5: Piso antideslizante sobre loza que sostiene tinaco de la cocina debido a acumulación de agua y filtraciones en techo en epoca lluviosa.

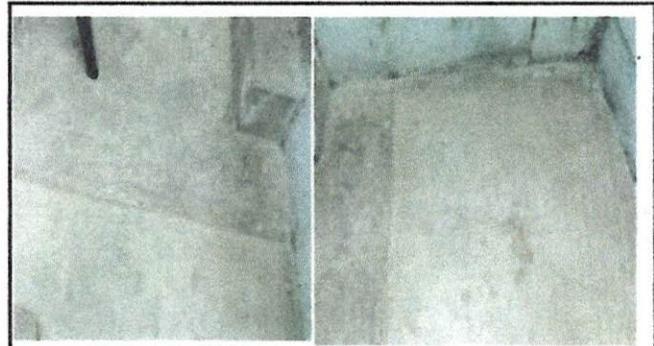
Foto 6: Colocación de Piso de granito y zocalo de azulejo en bodega debido a humedad de suelo y paredes.

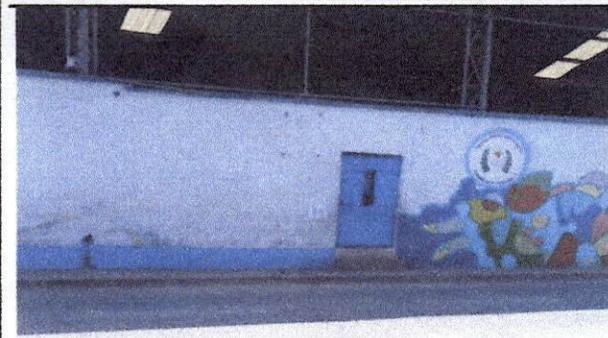
Foto 7: Cambio de puerta principal de ingreso por portón de metal.

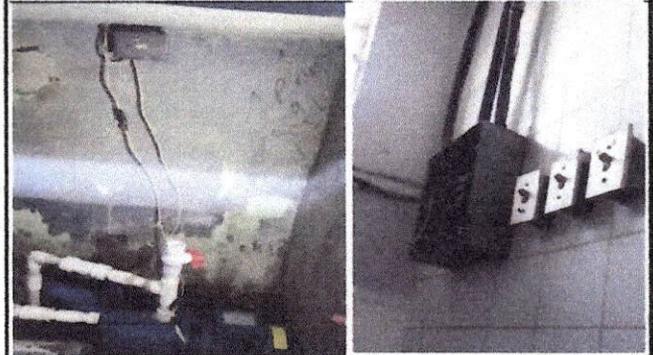
Foto 8: Reparación de sistema eléctrico de bomba de agua, debido a que ya tiene mucho tiempo y tiende a sobrecalentar y bajar el flipón cuando se enciende la bomba por mas de 20 minutos. Peligro de corto circuito.

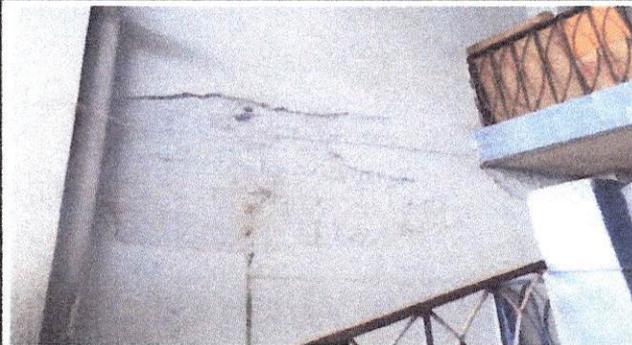
Foto 9: Resane en paredes de pasillo de baños de niños y niña, así como pared lateral de gradas del área de preprimaria.
