REGISTRO FOTOGRÁFICO PROGRAMA DE MANTENIMIENTO DE EDIFICIOS ESCOLARES PÚBLICOS

DEPARTAMENTO:	GUATEMALA	MUNICIPIO:	SAN JUAN SACATEPÉQUEZ
NOMBRE DEL ESTABLECIMIENTO:	ESCUELA OFICIAL RURAL MIXTA	DIRECCIÓN DEL ESTABLECIMIENTO:	CASERÍO CRUZ VERDE, ALDEA SAJCAVILLÁ
CÓDIGO DEL ESTABLECIMIENTO:	01-10-8744-43	FECHA:	11/07/2024

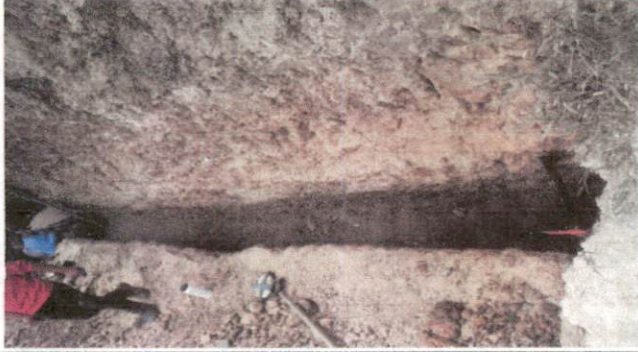
Foto 1: Zanjeado de la base para la colocación de zapata y columnas del muro de contención.

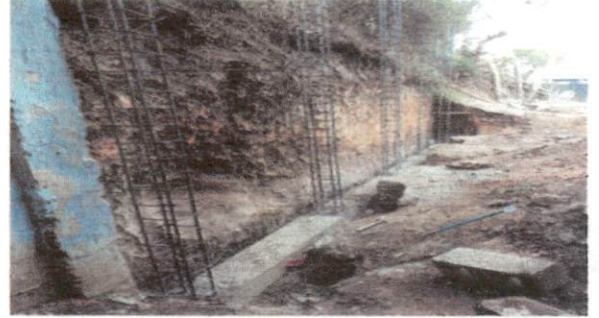
Foto 2: Fundición de columna y cimiento corrido para la colocación de block.

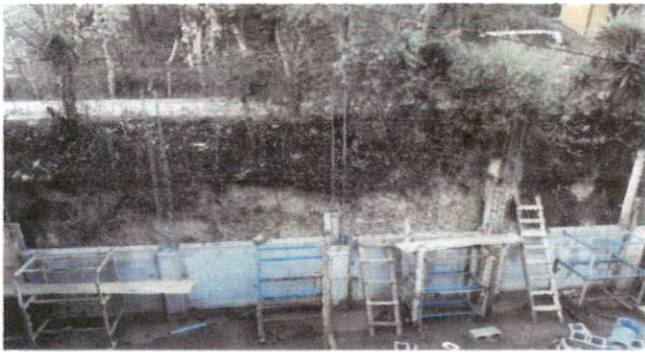
Foto 3: Construcción de la mitad del muro de contención.

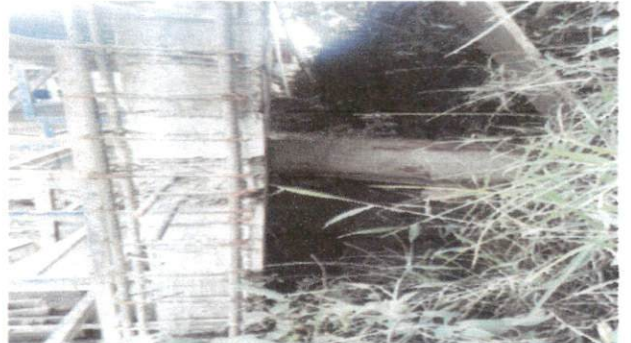
Foto 4: Colocación de 3 anclajes en forma de ele al inicio, intermedio y final de la pared para mayor seguridad.

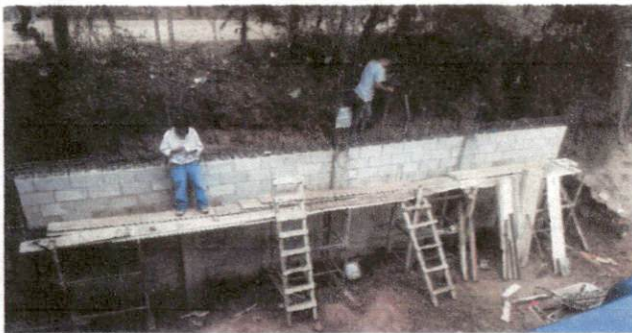
Foto 5: Llenado y compactación de tierra de tras del muro para darle el terminado requerido.

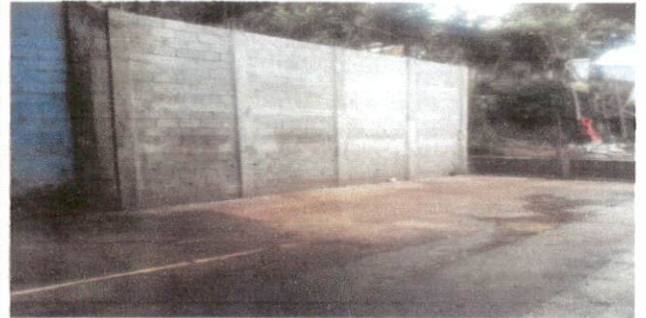
Foto 6: Terminado del muro de contención con las especificaciones indicados del proyecto.
