REGISTRO FOTOGRÁFICO PROGRAMA DE MANTENIMIENTO DE EDIFICIOS ESCOLARES PÚBLICOS

PRA-FOR-123
Versión 1

DEPARTAMENTO:	GUATEMALA	MUNICIPIO:	VILLA CANALES
NOMBRE DEL ESTABLECIMIENTO:	ESCUELA OFICIAL RURAL MIXTA NO. 690 J.M.	DIRECCIÓN DEL ESTABLECIMIENTO:	2da. Ave. 1-20 zona 2 El Porvenir, Villa Canales
CÓDIGO DEL ESTABLECIMIENTO:	01-16-2103-43	FECHA:	21/03/2024

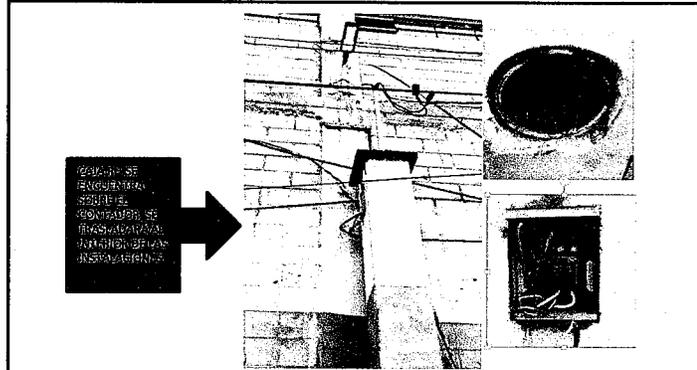
Foto 1: acometida de luz eléctrica, reubicación de caja RH, se realiza la polarización del edificio utilizando 2 varillas de cobre ya que tras inspección se carece de las mismas.

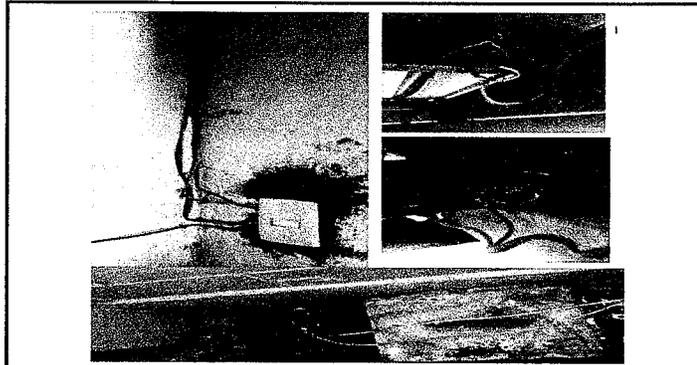
Foto 3: reparación de cableado eléctrico en diferentes áreas de ambos niveles

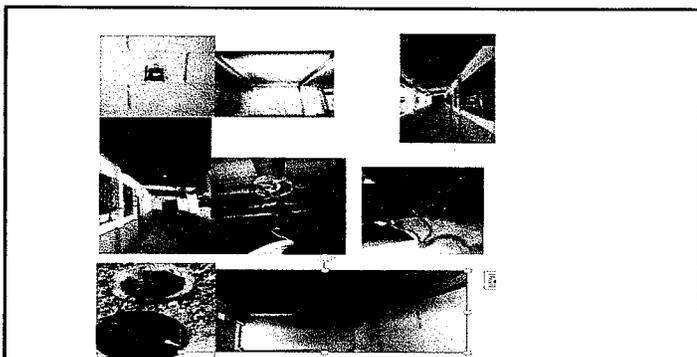
FOTO 5: Sustitución de flafoneras, focos interior y exterior de aulas, apagadores, iamparas de exterior para patio y rampa de acceso.

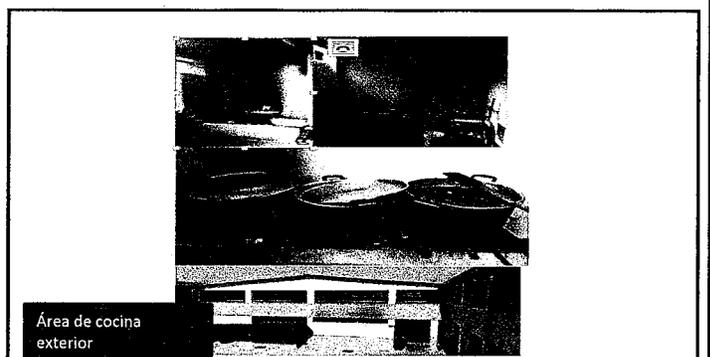
Foto 6: Cocina 1) Sustitución a plancha de metal para fogón de leña 2) Chimenea de metal que tendra salida por el area del patio, al costado de columna hasta por encima del segundo nivel.

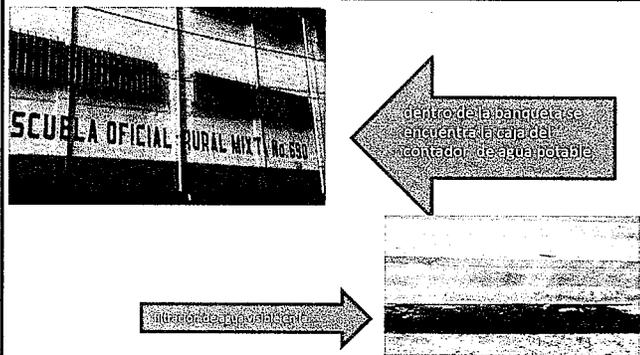
foto 7: sustitución de caja de registro de agua potable ubicado sobre la 1era. Calle de la zona 2 Aldea El porvenir, se debe realizar la remoción de caja de registro anterior, cambio de llave y tubería

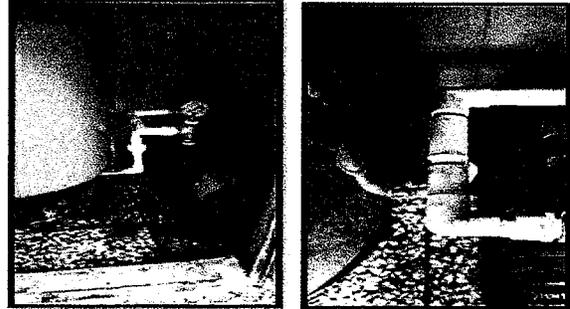
foto 8: sustitución de tubería lineal para bomba de agua, remoción de la que se tiene por fuga y deterioro de los accesorios por sobrecalentamiento

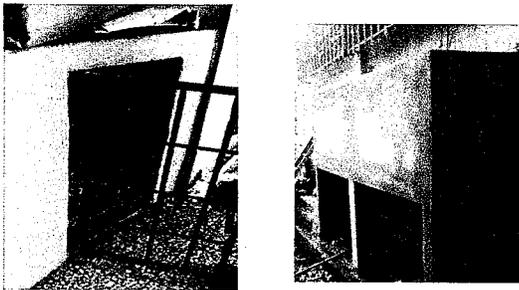
Foto 9: fabricación e instalación de 1 puerta de metal con chapa para el área de bomba de agua, 2 puertas de metal y 2 tapaderas de metal para contenedor de basura

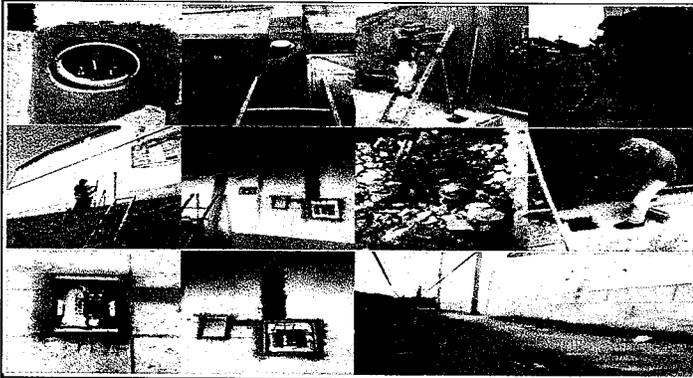
Foto 1: se inició con sustitución y detalles del contador, se cambio caja RH al interior del edificio, se polarizo la red eléctrica del edificio y aula de computación colocando 2 varillas de cobre

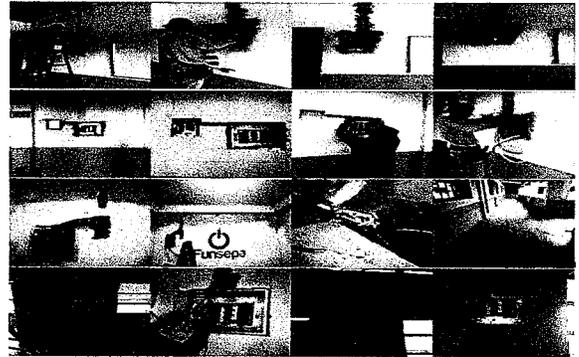
Foto 2: trabajo de reubicación-sustitución de tableros, cambio de flipones, cableado ducto, conyevará trabajo de albañilería, picado, rellenado, tallado y pintura de las áreas trabajadas.

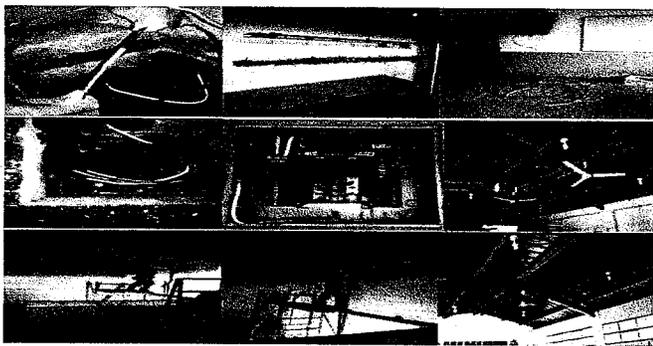
Foto 3: trabajo de cableado y ducto para bombillas, apagadores, cables que se encontraban al aire o expuestos

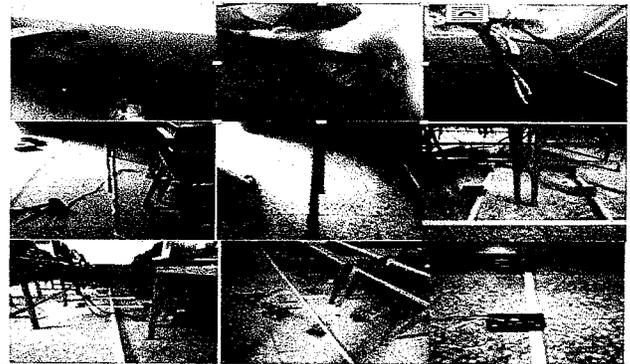
Foto 4: trabajo en las sustitución de todos los tomacorrientes del edificio, incluyendo la instalación nueva de todos los tomacorrientes para aula de computación

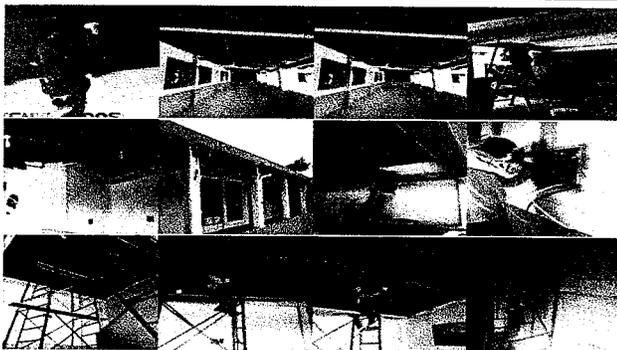
Foto 5: trabajo para la sustitución de flafoneras, 114 focos de interior 4 bombillos de exterior led 40 wt, 3 bombillos de exterior led 50 wt, apagadores, pantallas led hacia el patio

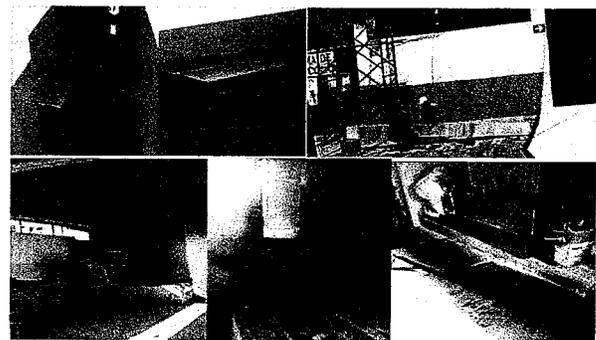
Foto 6:1) trabajo para sustitución de parilla improvisada a plancha de metal para fogón 2) Chimenea de lamina de alución de 7.5 m de altura y puerta del fogón

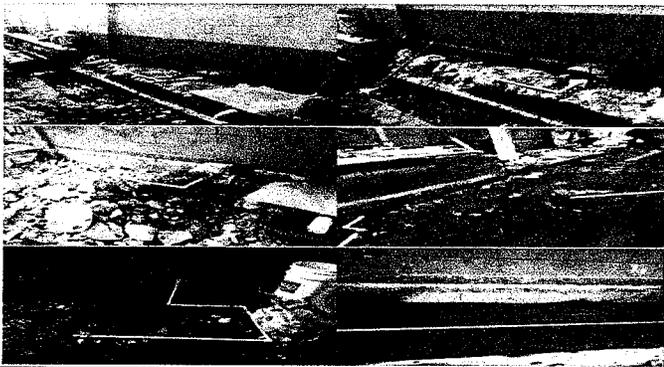
Foto 7: trabajo sustitución de llave de paso de agua potable ubicado sobre la 1era. Calle de la zona 2, se escabó 2.80m de muro perimetral debido a fuga en tubería. Se reubicó registro.

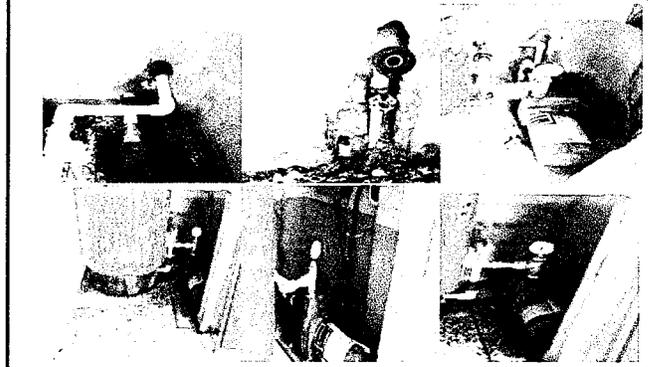
Foto 8: sustitución de tubería lineal para bomba de agua, remoción de la que se tiene por fuga y deterioro de los accesorios por sobrecalentamiento

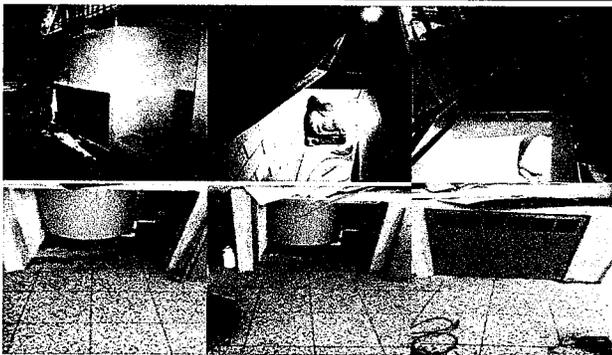
Foto 9: fabricación e instalación de 1 puerta de metal con chapa para el área de bomba de agua, 2 puertas de metal y 2 tapaderas de metal para contenedor de basura
