SITUACIÓN DEFICIENCIAS DETERMINADAS

DEPARTAMENTO:	GUATEMALA	MUNICIPIO:	VILLA CANALES
NOMBRE DEL ESTABLECIMIENTO:	EORM N.1 VICTOR VICENTE TALOME TANCHEZ	DIRECCIÓN DEL ESTABLECIMIENTO:	ALDEA EL JOCOTILLO
CÓDIGO DEL ESTABLECIMIENTO:	01-16-2107-43	FECHA:	20/03/2024

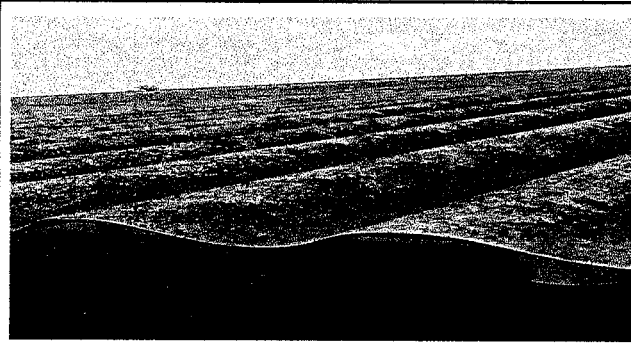
FOTO 1: Sustitución de techo de duralita por lámina troquelada color blanco calibre 26. 420 M2.

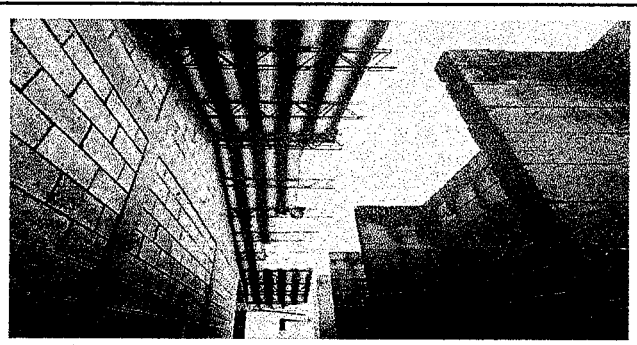
FOTO 2: Sustitución de techo de duralita por lámina troquelada color blanco calibre 26. 420 M2.

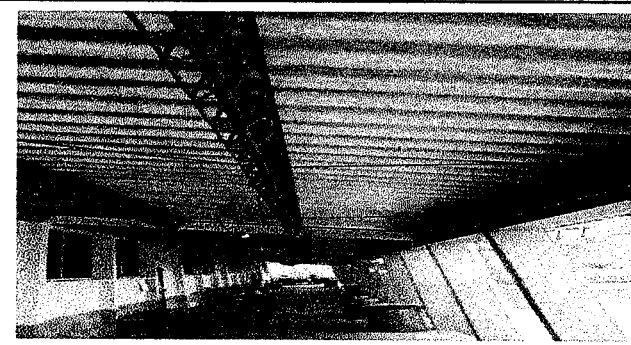
FOTO 3: Colocación de costaneras sobre estructura tipo joist, para anclaje de nuevas láminas. 420 M2.

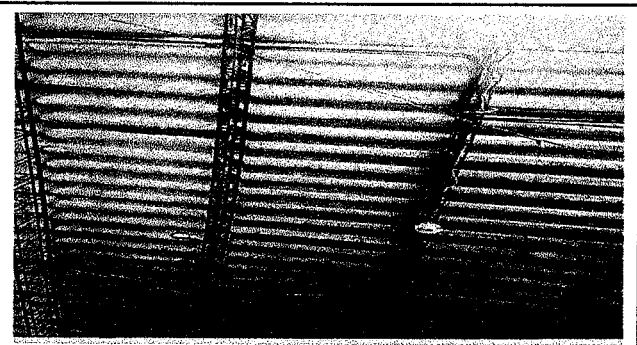
FOTO 4: Colocación de costaneras sobre estructura tipo joist, para anclaje de nuevas láminas. 420 M2.

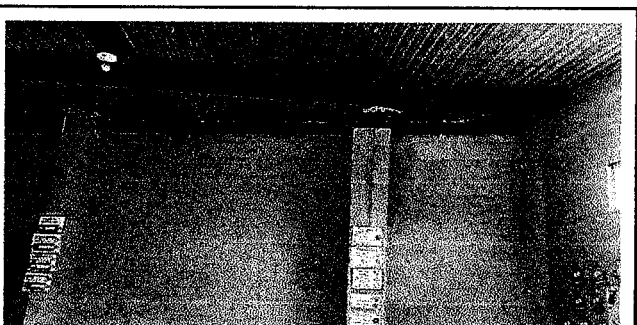
FOTO 6: Sustitución de estructura de soporte de metal, por metal. 127 M2.
