SITUACIÓN DEFICIENCIAS DETERMINADAS

DEPARTAMENTO:	Huehuetenango	MUNICIPIO:	Huehuetenango
NOMBRE DEL ESTABLECIMIENTO:	Centro de Educación Integral PAIN Cerrito del Maíz	DIRECCIÓN DEL ESTABLECIMIENTO:	Cerrito del Maíz zona 4
CÓDIGO DEL ESTABLECIMIENTO:	13-01-5096-42	FECHA:	29/02/2024

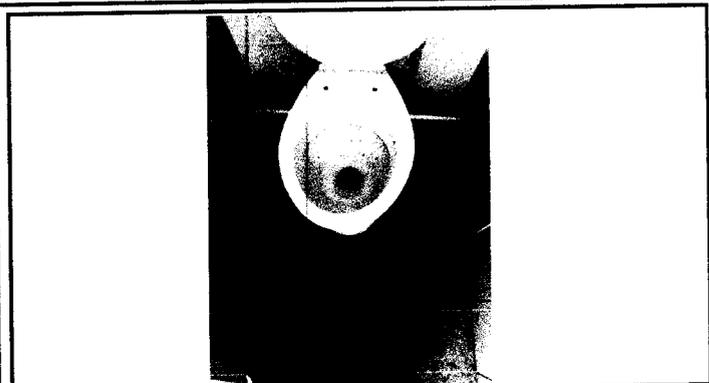
Foto 1: Se deben sustituir los 4 servicios sanitarios ya que por el paso de los años y el fuerte uso se encuentran tapados.

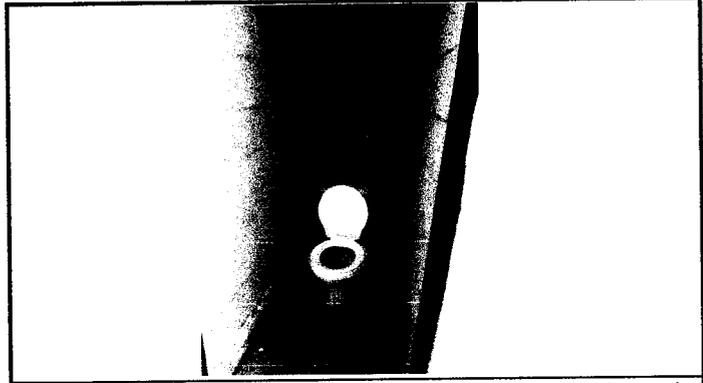
Foto 2: Se deben sustituir los 4 servicios sanitarios ya que por el paso de los años y el fuerte uso se encuentran tapados.

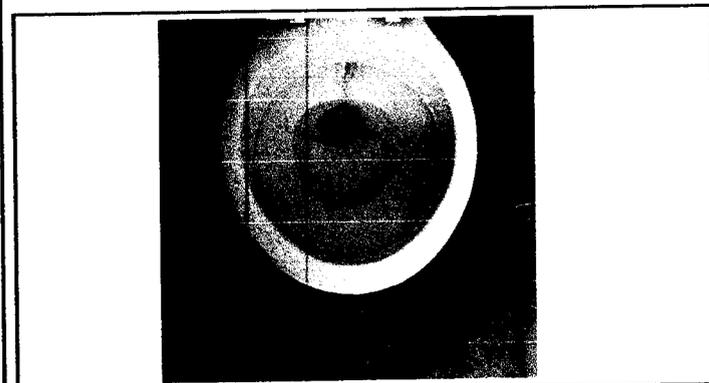
Foto 3: Se deben sustituir los 4 servicios sanitarios ya que por el paso de los años y el fuerte uso se encuentran tapados.

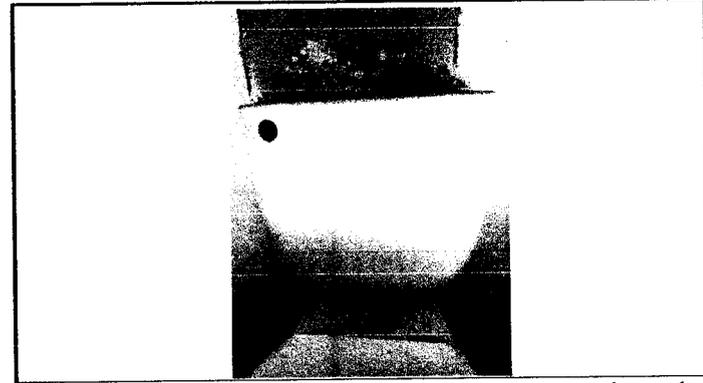
Foto 4: Se deben sustituir los 4 servicios sanitarios ya que por el paso de los años y el fuerte uso se encuentran tapados.
