SITUACIÓN DEFICIENCIAS DETERMINADAS

DEPARTAMENTO:	HUEHUETENANGO	MUNICIPIO:	NENTÓN
NOMBRE DEL ESTABLECIMIENTO:	EODP ANEXA A EORM	DIRECCIÓN DEL ESTABLECIMIENTO:	ALDEA LA FORTUNA
CÓDIGO DEL ESTABLECIMIENTO:	13-05-0001-42	FECHA:	MIÉRCOLES 12 DE JUNIO DE 2024

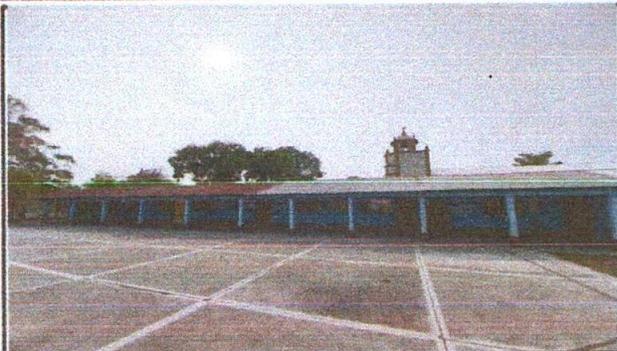
FOTO 1: se sustituirá lámina existente por lámina troquelada calibre 26 en 5 aulas y la Dirección del centro educativo.

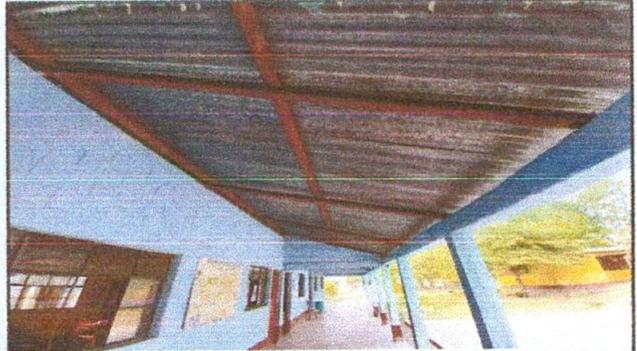
FOTO 2: se dará mantenimiento a estructura de metal existente: lijado y pintado de montones con pintura anticorrosiva en dos aulas y la Dirección del centro educativo

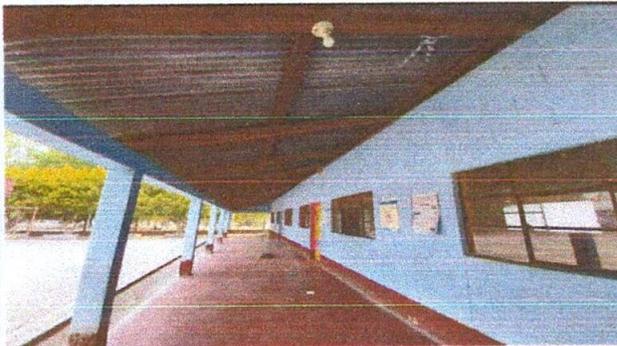
FOTO 3: se sustituirá estructura de madera por metal en 3 aulas. Se ocupará tubo cuadrado de 4 x 4" y tubo rectangular de 3 x 2"

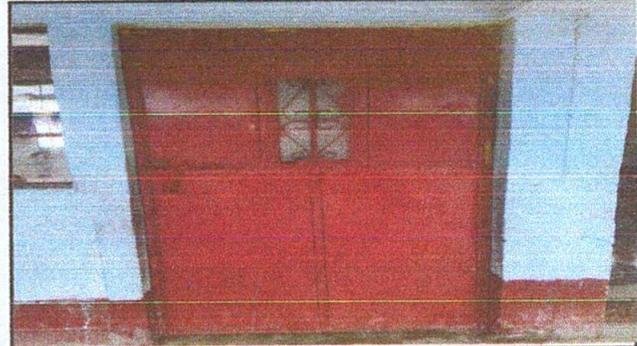
FOTO 4: se dará mantenimiento a 6 puertas de metal: lijado y pintado con pintura anticorrosiva de color azul

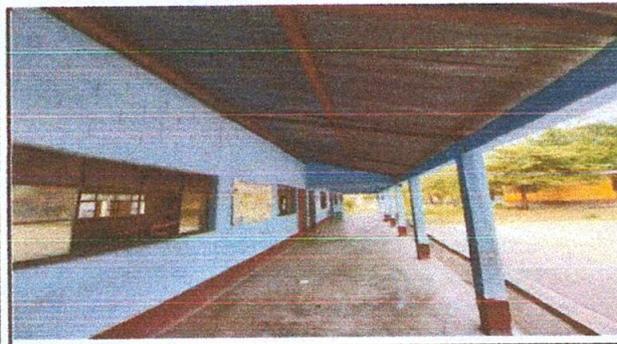
FOTO 5: se pintarán muros interiores y exteriores. Además, sobre la viga principal que está sobre los pilares, se subirá con block una altura aproximada de 60 centímetros por todo el largo del edificio

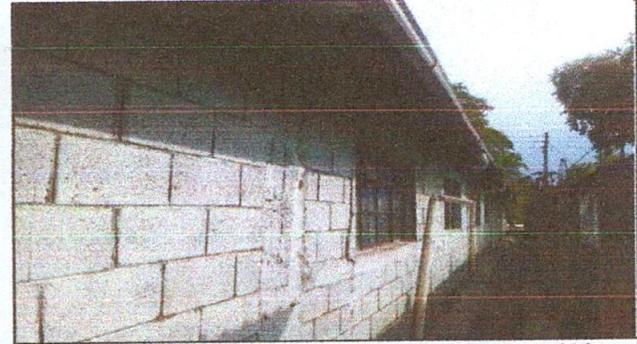
FOTO 6: se pintarán muros interiores y exteriores. Además, se subirán aproximadamente 60 centímetros a la altura de la pared por todo el largo del edificio
