SITUACIÓN DEFICIENCIAS DETERMINADAS PREVIO DURANTE POSTERIOR

DEPARTAMENTO:	Huehuetenango	MUNICIPIO:	Nentón
NOMBRE DEL ESTABLECIMIENTO:	Escuela Oficial Rural Mixta	DIRECCIÓN DEL ESTABLECIMIENTO:	Aldea Biiil
CÓDIGO DEL ESTABLECIMIENTO:	13-05-0315-43	FECHA:	23 de septiembre de 2024

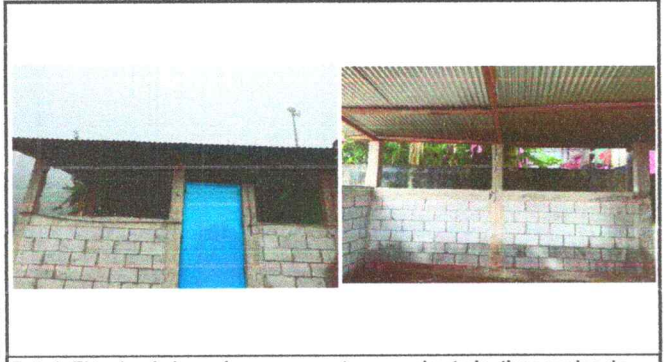
Foto1: El techo de la cocina se encuentra en mal estado, tiene reglas de madera, por lo que se tiene contemplado la reparación con costaneras y sustitución de laminas del techo de la cocina

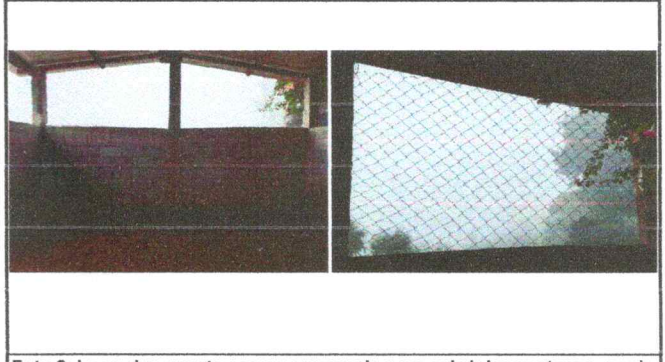
Foto 2: La cocina cuenta con un enmado para cubrir las ventanas, por lo que es necesario la elaboración de balcones para sustituirlos por el enmado con que cuentan los ventanales

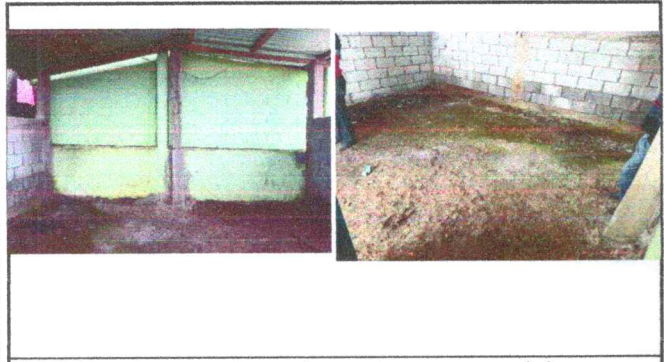
Foto 3: La cocina no cuenta con piso, por lo que es necesario la reparación de piso, colcandelé torta de cemento y piso en granito.

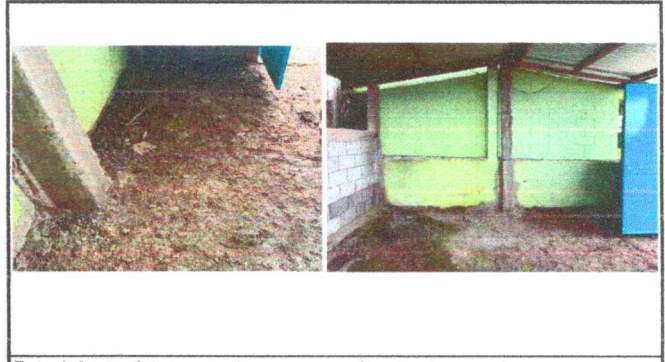
Foto 4: La cocina no cuenta con mesa y lavatrastos, por lo que es necesario la elaboración de mesa y lavatrastos de concreto.

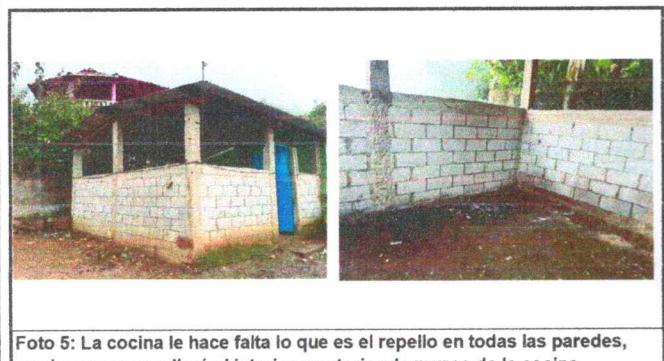
Foto 5: La cocina le hace falta lo que es el repello en todas las paredes, por lo que se repellará el interior y exterior de muros de la cocina

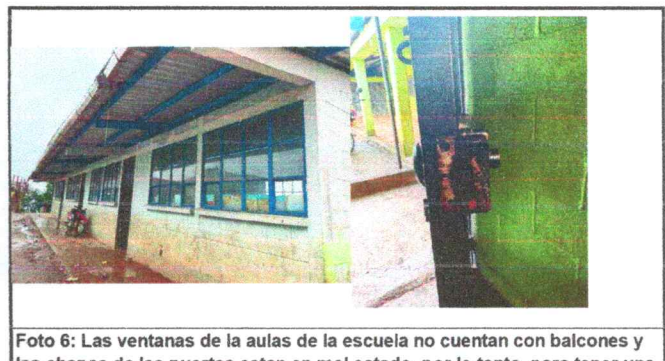
Foto 6: Las ventanas de la aulas de la escuela no cuentan con balcones y las chapas de las puertas están en mal estado, por lo tanto, para tener una mejor seguridad es necesario la colocación de balcones en las aulas y cambio de chapas en dos puertas
