SITUACIÓN DEFICIENCIAS DETERMINADAS PREVIO DURANTE POSTERIOR

DEPARTAMENTO:	HUEHUETENANGO	MUNICIPIO:	JACALTENANGO
NOMBRE DEL ESTABLECIMIENTO:	EORM	DIRECCIÓN DEL ESTABLECIMIENTO:	ALDEA BUXUP
CÓDIGO DEL ESTABLECIMIENTO:	13-07-4937-43	FECHA:	31/05/2024

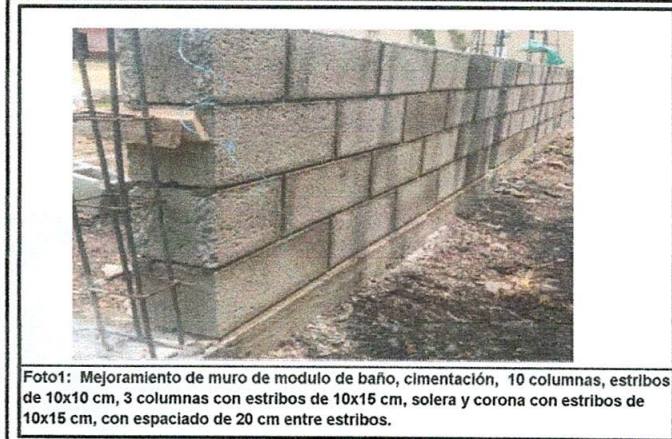
Foto1: Mejoramiento de muro de modulo de baño, cimentación, 10 columnas, estribos de 10x10 cm, 3 columnas con estribos de 10x15 cm, solera y corona con estribos de 10x15 cm, con espaciado de 20 cm entre estribos.

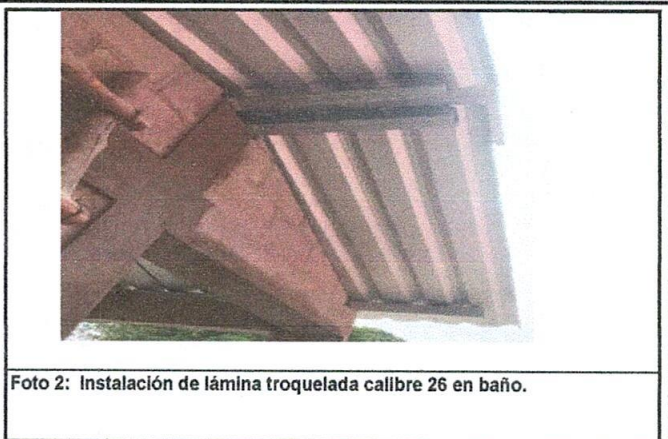
Foto 2: Instalación de lámina troquelada calibre 26 en baño.

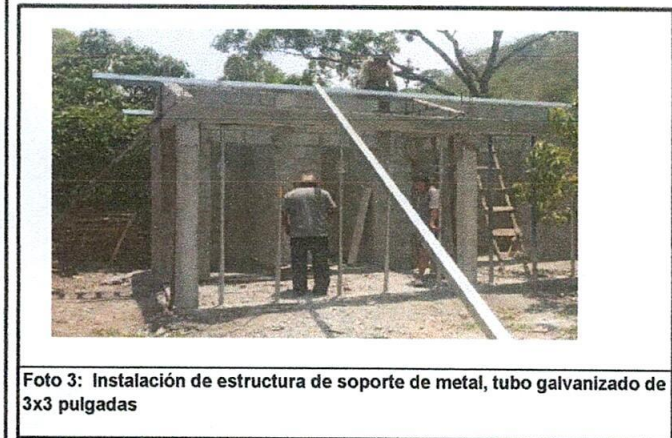
Foto 3: Instalación de estructura de soporte de metal, tubo galvanizado de 3x3 pulgadas

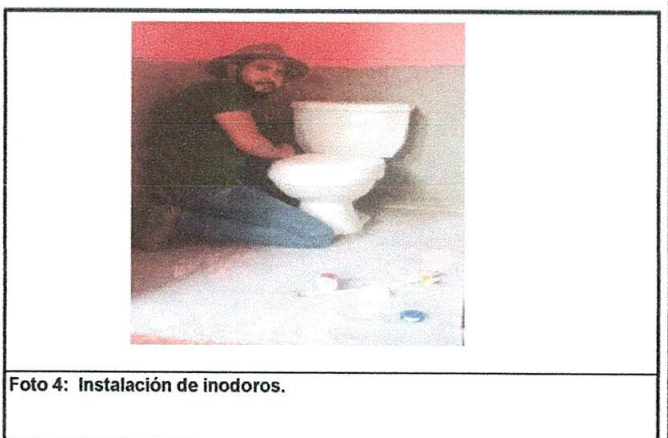
Foto 4: Instalación de inodoros.

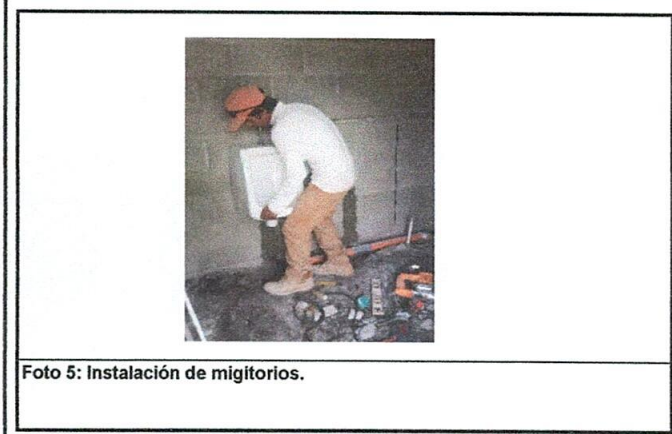
Foto 5: Instalación de migitorios.

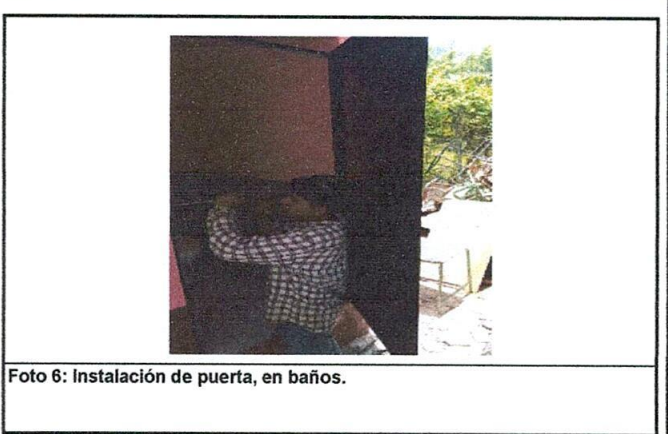
Foto 6: Instalación de puerta, en baños.
