**REGISTRO FOTOGRÁFICO
PROGRAMA DE MANTENIMIENTO DE EDIFICIOS ESCOLARES PÚBLICOS**

Ministerio de Educación
Guatemala

DEPARTAMENTO:	Huehuetenango	MUNICIPIO:	San Miguel Acatán
NOMBRE DEL ESTABLECIMIENTO:	Escuela Oficial Urbana Mixta "Estado de Israel"	DIRECCIÓN DEL ESTABLECIMIENTO:	San Miguel Acatán
CÓDIGO DEL ESTABLECIMIENTO:	13-13-0670-43	FECHA:	21 de febrero de 2024

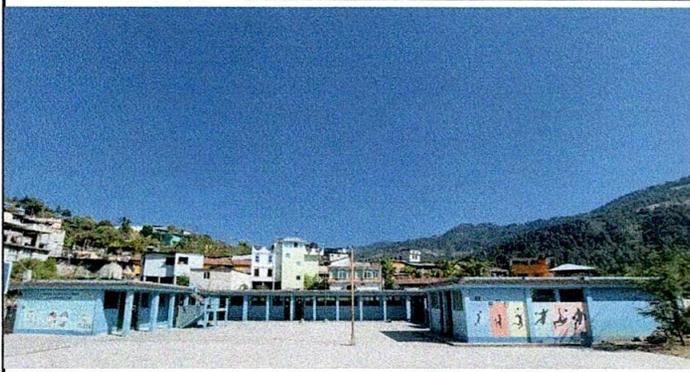
Foto 1: Pintado de escuela; incluye todas las aulas, baños, biblioteca y la parte frontal debido a que fue pintado desde su inauguración en el 2011 y hasta la fecha la pintura esta muy deteriorada.

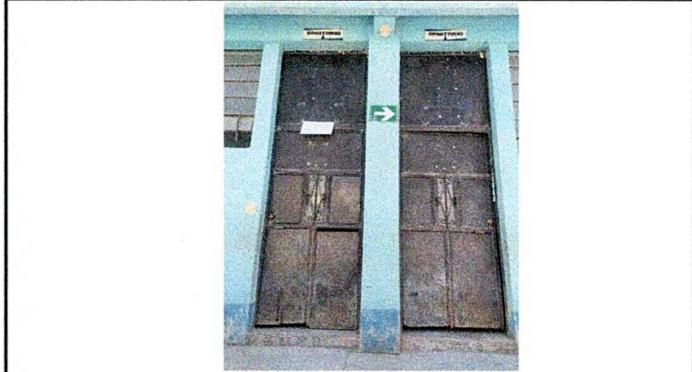
Foto 2: Sustitución de puertas de metal por la mala condición en que están debido a que regularmente se les cae agua, detergente, cloro, salpicadura por la lluvia y antigüedad.

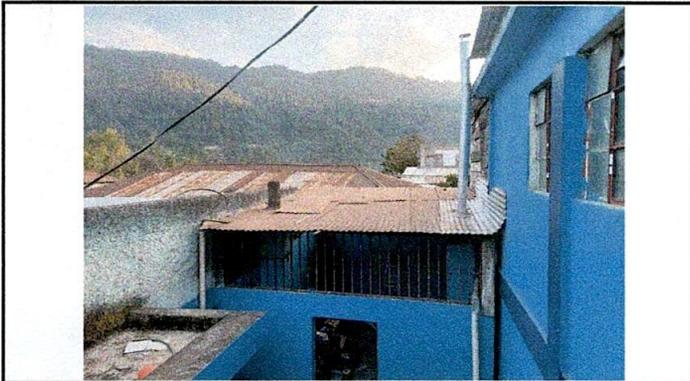
Foto 3: Sustitución de lámina de la cocina escolar debido al mal estado en que están y goteras que tienen.

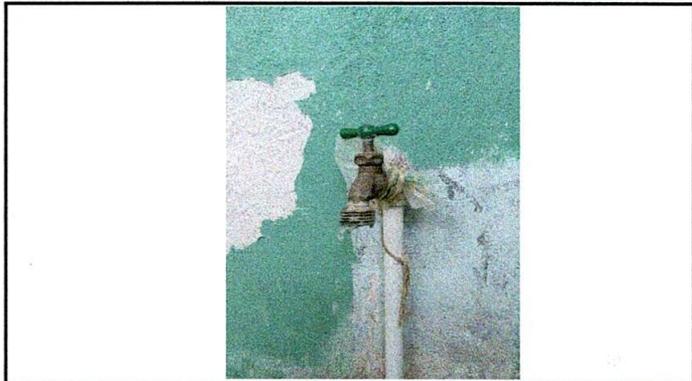
Foto 4: Sustitución de llaves de chorro por el mal estado en que se encuentran debido a su constante uso.

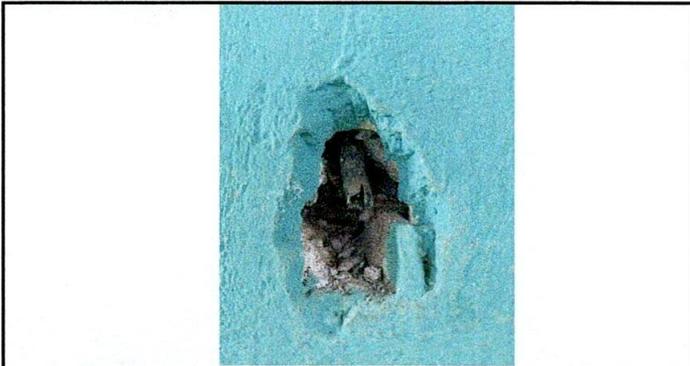
Foto 5: Sustitución de tomacorrientes dobles por deterioro total debido a la compatibilidad de aulas durante las jornadas de trabajo.

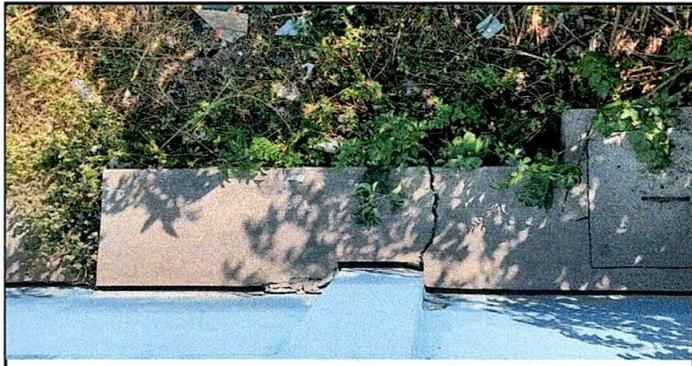
Foto 6: Reparación de muro de contención por agrietamiento causado por el desplazamiento, humedad, desgastes que se producen a lo largo del tiempo y diferentes fenómenos naturales.
